REGISTRO FOTOGRÁFICO DE AVANCE

| NOMBRE DEL ESTABLECIMIENTO: | ESCUELA OFICIAL RURAL MIXTA | DIRECCIÓN DEL ESTABLECIMIENTO: | COLONIA LA CEIBA |
| CÓDIGO DEL ESTABLECIMIENTO: | 05-01-2015-43 | FECHA DE LA INSPECCIÓN: | 8/08/2024 |

PROGRAMA DE MANTENIMIENTO DE EDIFICIOS ESCOLARES PÚBLICOS  
CON FINANCIAMIENTO EXTERNO

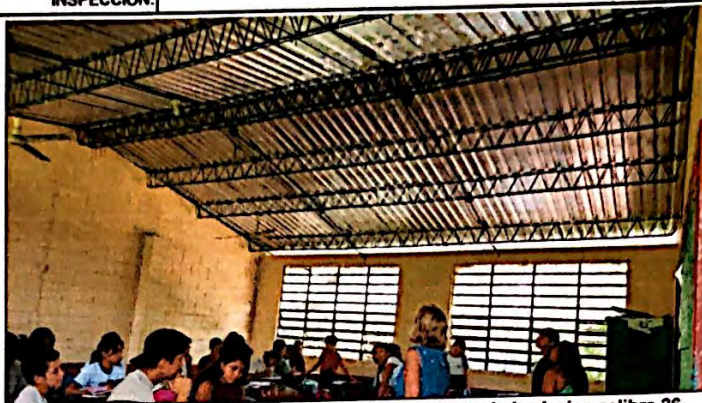
Foto 2: Cambio e instalación de lamina, por lamina troquelada aluzinc calibre 26 (incluye tornillos) en aula del 1er. Módulo de aulas, finalizado al 100%.

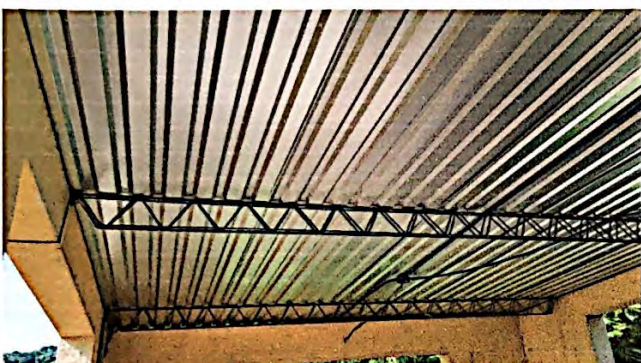
Foto 3: Cambio e instalación de lamina, por lamina troquelada aluzinc calibre 26 (incluye tornillos) en gradas del 1er. Módulo de aulas, finalizado al 100%.

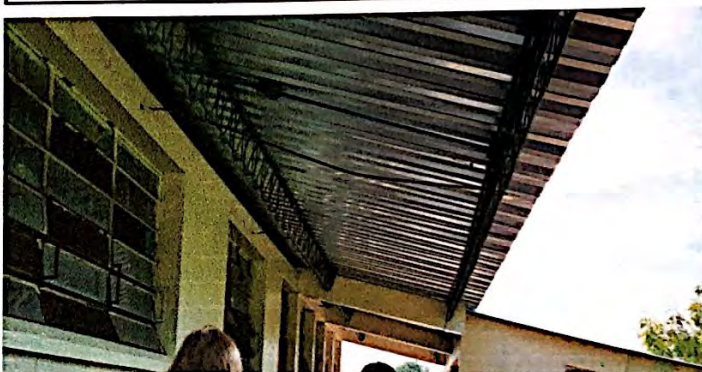
Foto 4: Cambio e instalación de lamina, por lamina troquelada aluzinc calibre 26 (incluye tornillos) en pasillo exterior del 1er. Módulo de aulas, finalizado al 100%.

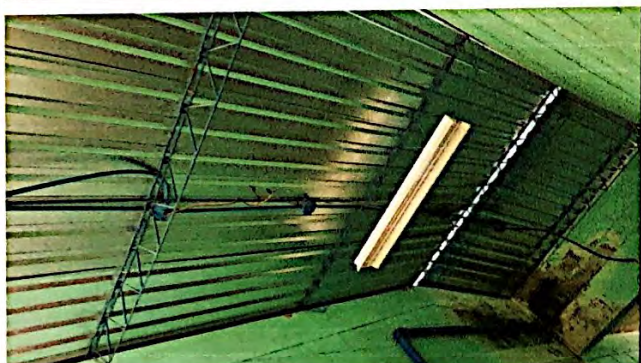
Foto 5: Cambio e instalación de lamina, por lamina troquelada aluzinc calibre 26 (incluye tornillos) en 1er. Módulo de aulas, finalizado al 100%.

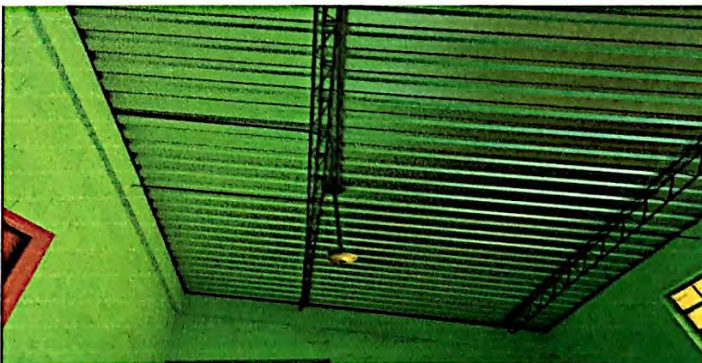
Foto 6: Cambio e instalación de lamina, por lamina troquelada aluzinc calibre 26 (incluye tornillos) en la cocina del 2do. Módulo de aulas, finalizado al 100%.

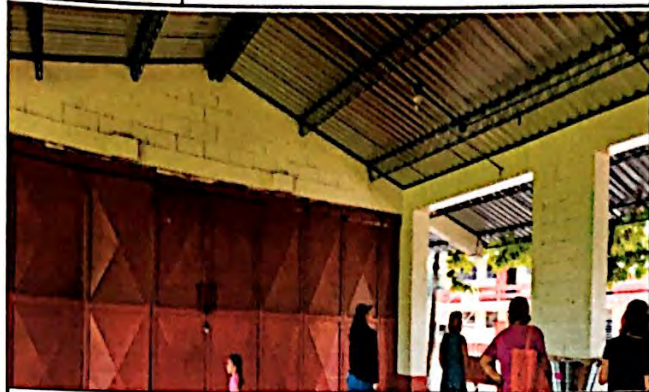
Foto 7: Cambio e instalación de lamina, por lamina troquelada aluzinc calibre 26 (incluye tornillos) en el 2do. Módulo de aulas, finalizado al 100%.

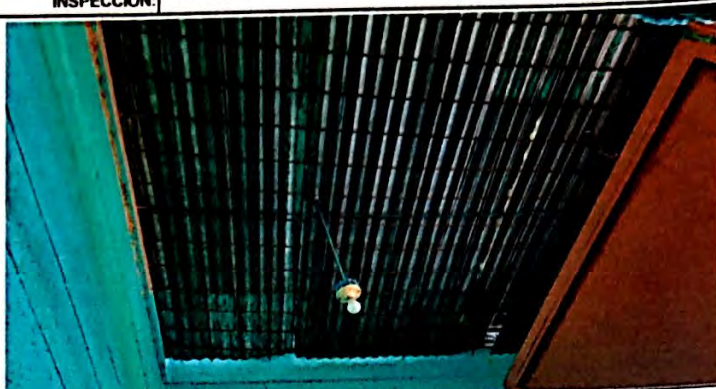
Foto 8: Cambio e instalación de lamina, por lamina troquelada aluzinc calibre 26 (incluye tornillos) en el 2do. Módulo de aulas (se observa la protección anti robos en la bodega, debajo de la nueva lámina) finalizado al 100%.

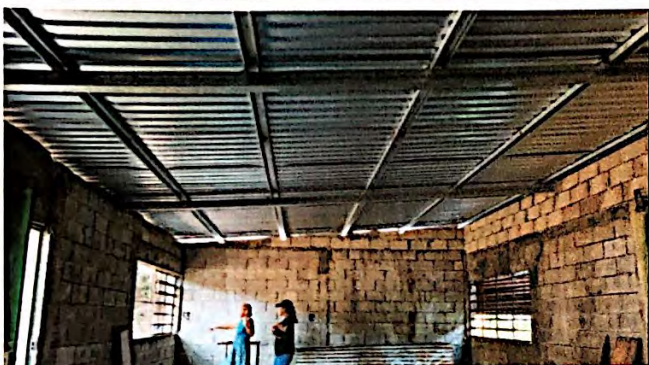
Foto 9: Cambio e instalación de lamina, por lamina troquelada aluzinc calibre 26 (incluye tornillos) en el módulo de bodega, finalizado al 100%.

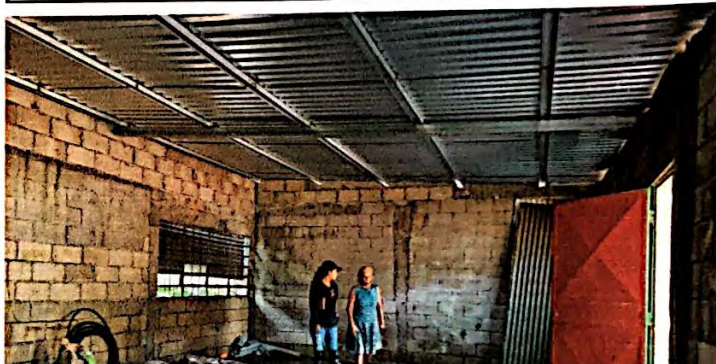
Foto 10: Cambio e instalación de lamina, por lamina troquelada aluzinc calibre 26 (incluye tornillos) en el módulo de bodega, finalizado al 100%.

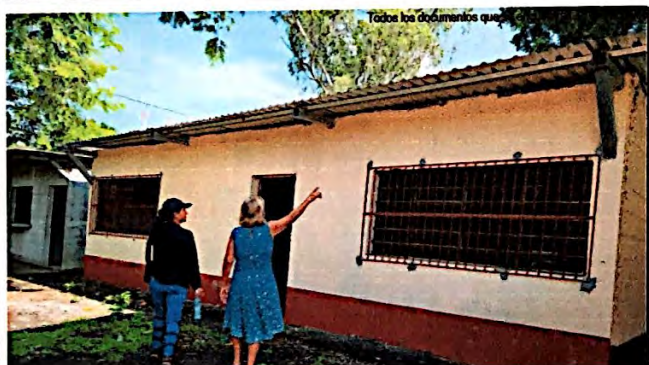
Foto 11: Cambio e instalación de lamina, por lamina troquelada aluzinc calibre 26 (incluye tornillos) en el módulo de bodega, finalizado al 100%.
