| NOMBRE DEL ESTABLECIMIENTO: | EORM JV COL. EL MANGO | DIRECCIÓN DEL ESTABLECIMIENTO: | COLONIA EL MANGO |
| CÓDIGO DEL ESTABLECIMIENTO: | 05-01-2158-43 | FECHA: | ESCUINTLA, 9 DE SEPTIEMBRE DE 2024. |

REGISTRO FOTOGRÁFICO  
PROGRAMA DE MANTENIMIENTO DE EDIFICIOS ESCOLARES PÚBLICOS

SITUACIÓN DEFICIENCIAS DETERMINADAS

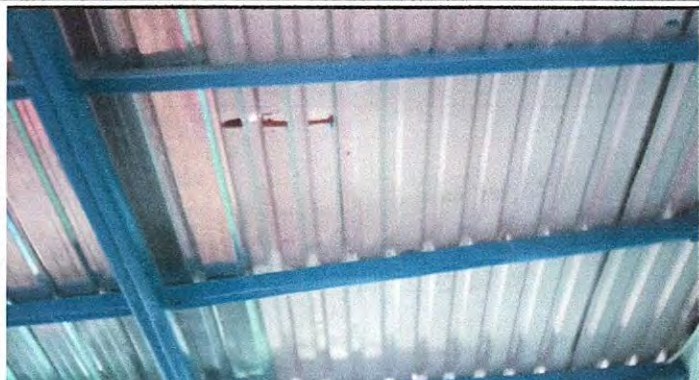
Foto1: Sutipcion de lamina, por lamina troquelada aluzinc calibre 26 aula No. 06

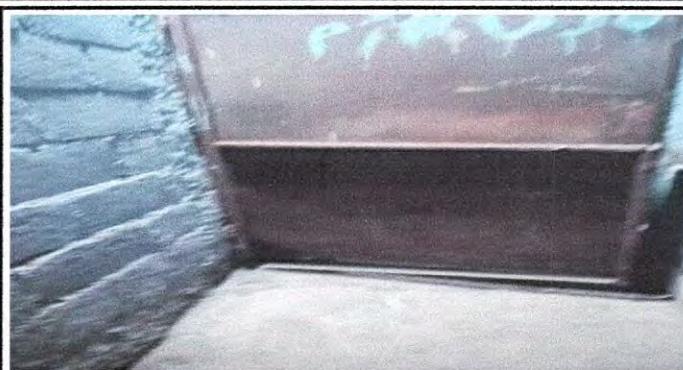
Foto 2: Sustitucion de Puerta en la bodega de la cocina. Con chapa.

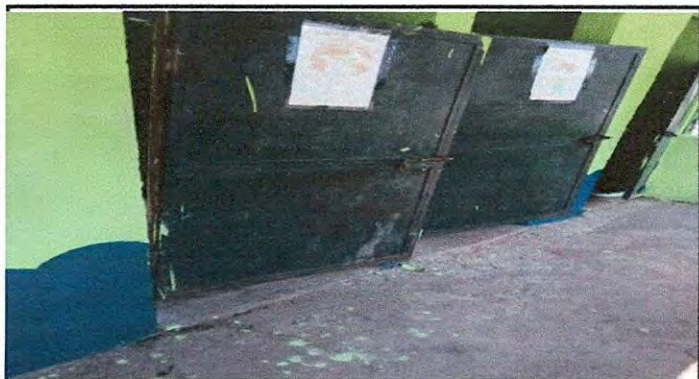
Foto 3: Mantenimiento a estructura ( lijado, cambio de tubo, cepillado, sujeciones, aplicación de pintura) a 6 puertas servicios sanitarios de alumnos.

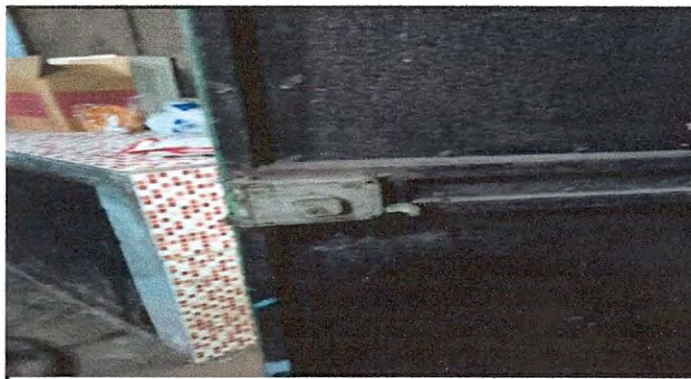
Foto 4: Sustitución de Chapa en puerta de la cocina.

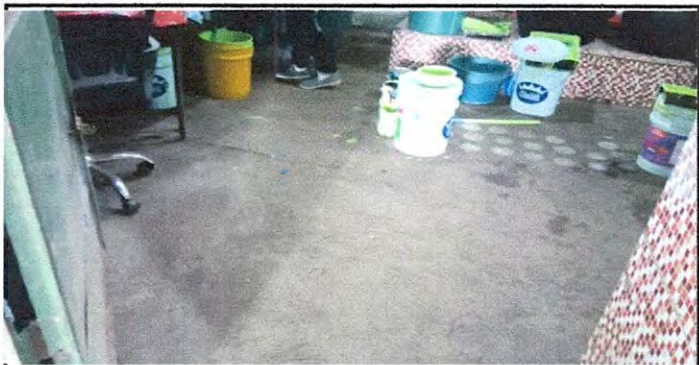
Foto 5: Reparación de piso de torta de concreto.

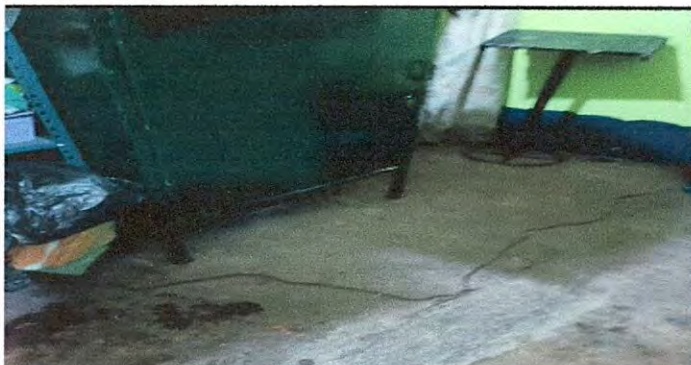
Foto 6: Reparación de piso de cemento líquido en una parte de dirección .

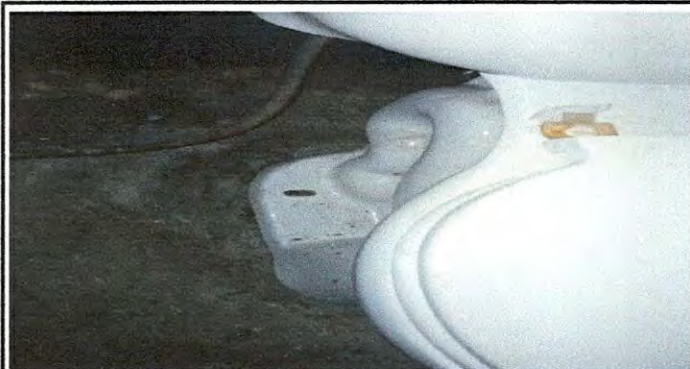
Foto7: Sustrución Inodoro. Dirección

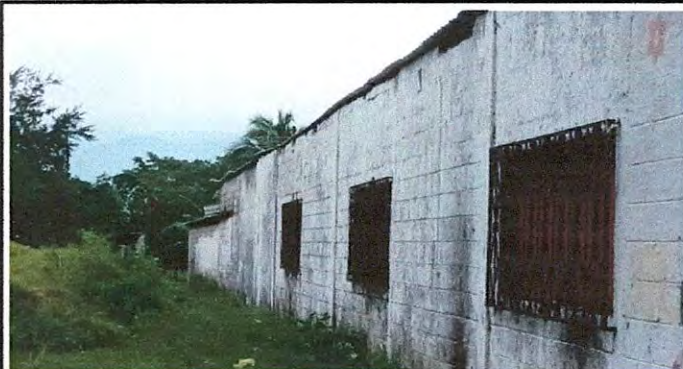
Foto 8: Instalación de 60 metros lineales de cerco tipo Razor perimetro afuera de la escuela.

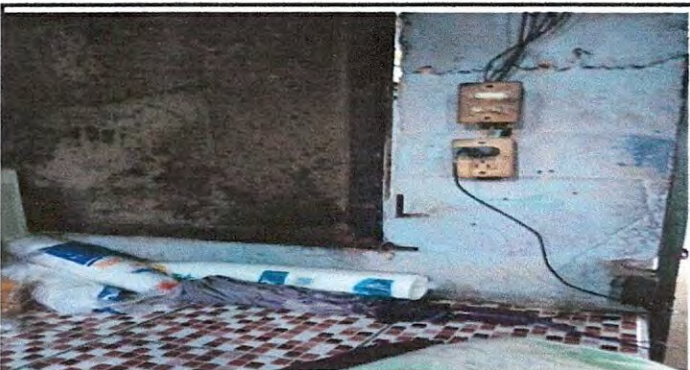
Foto 9: Sustrución de interruptores y apagadores en la cocina.

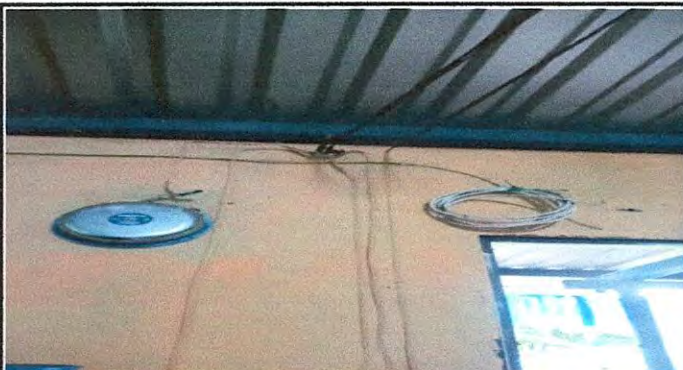
Foto 10: Reparación de cableado electrico dirección y cocina .

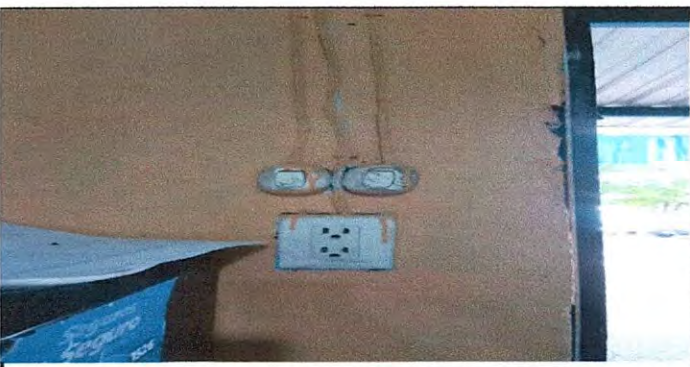
Foto 11: Sustrución de interruptores simples.

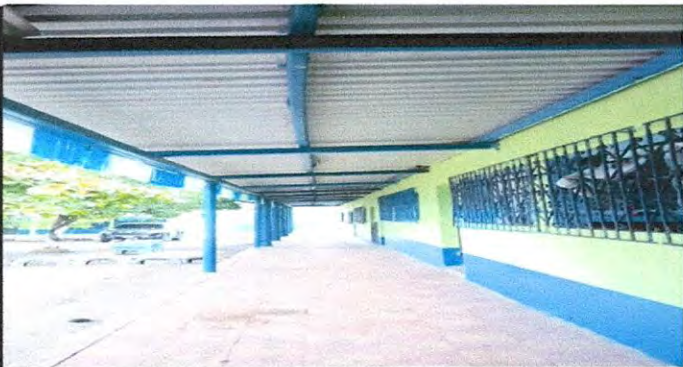
Foto 12: Intalación de unidades luz ( incluye interruptor, ducto y cable electrico. Corredor de los salones.

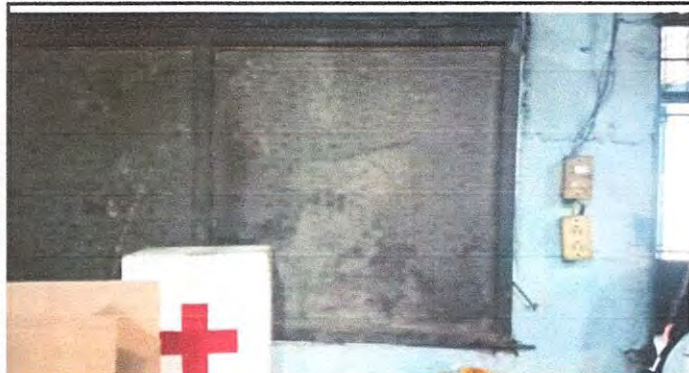
Foto13: Sustrucion de estructura de metal de ventana. De la cocina

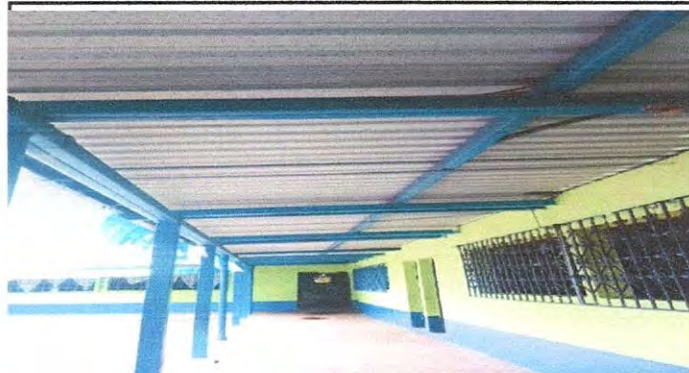
Foto 14: Instalacion de unidades luz 8(incluye interruptor, ducto y cable electrico) corredor de la escuela

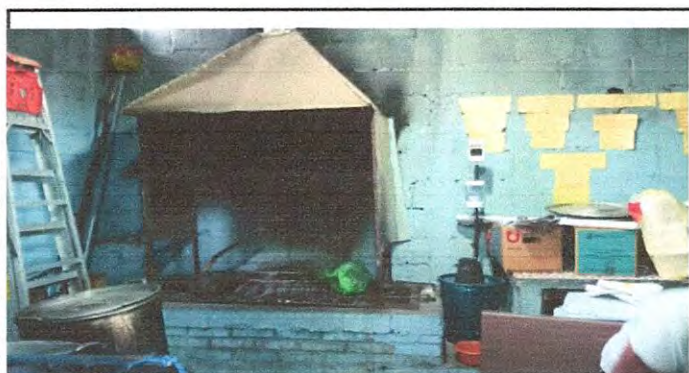
Foto 15: Mantenimiento a estufa rural . Cocina

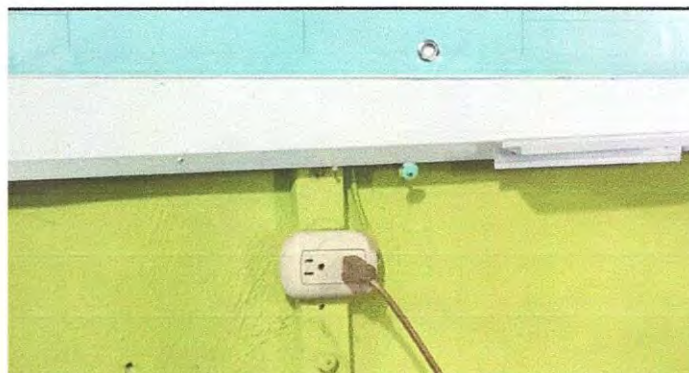
Foto 16: Sustrucion de tomacorrientes dobles. Direccion

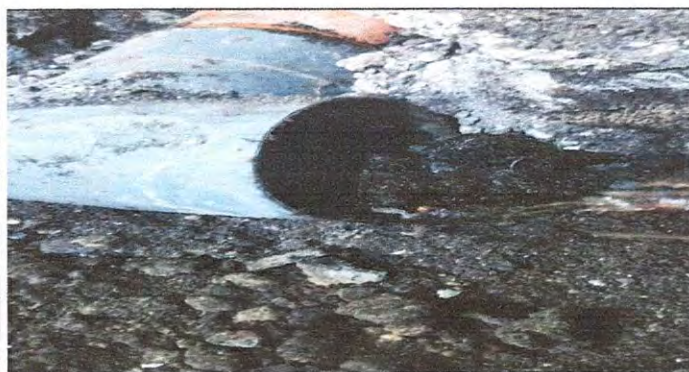
Foto 17: Sustrucion a tuberia PVC linea principal aguas negras.

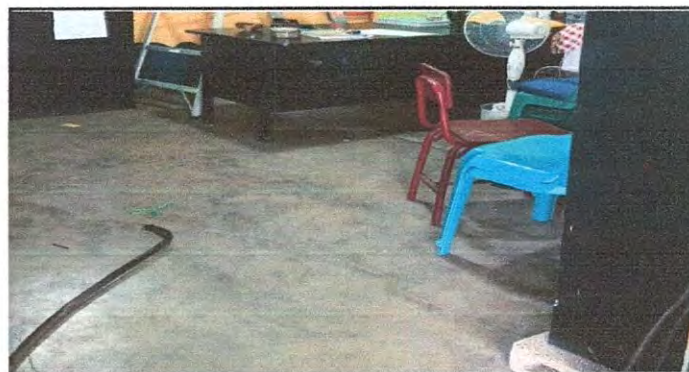
Foto 18: Reparacion de piso de torta de concreto en la direccion.
