# REGISTRO FOTOGRÁFICO PROGRAMA DE MANTENIMIENTO DE EDIFICIOS ESCOLARES PÚBLICOS

PRA-FOR-123  
Versión 1

| NOMBRE DEL ESTABLECIMIENTO: | EORM JV COL, EL MANGO | DIRECCIÓN DEL ESTABLECIMIENTO: | COLONIA EL MANGO |
| CÓDIGO DEL ESTABLECIMIENTO: | 05-01-2158-43 | FECHA: | 19/11/2024 |

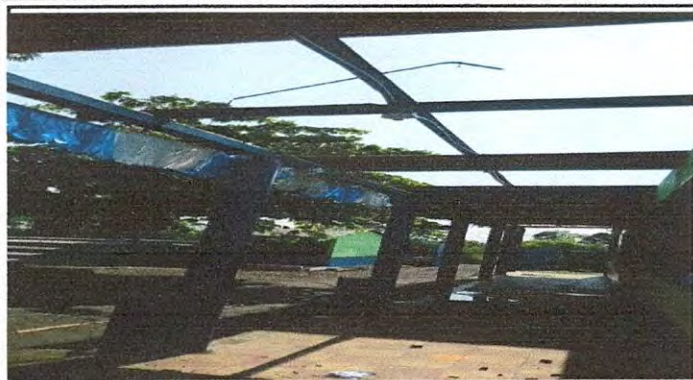
Foto1: Sustitución de lámina, por lámina troquelada aluzinc calibre 26 aula No. 6

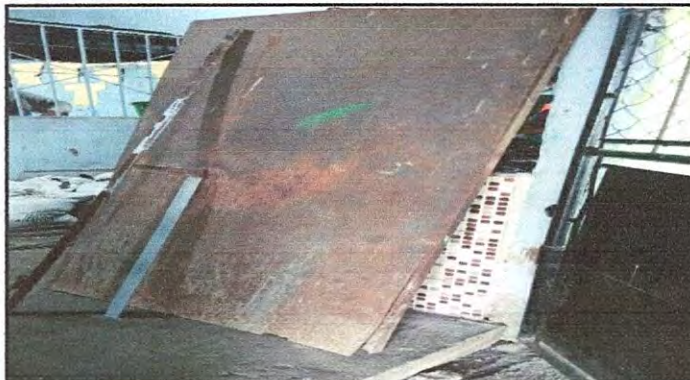
Foto 2: Sustitución de Puerta en la bodega de la cocina. Con chapa.

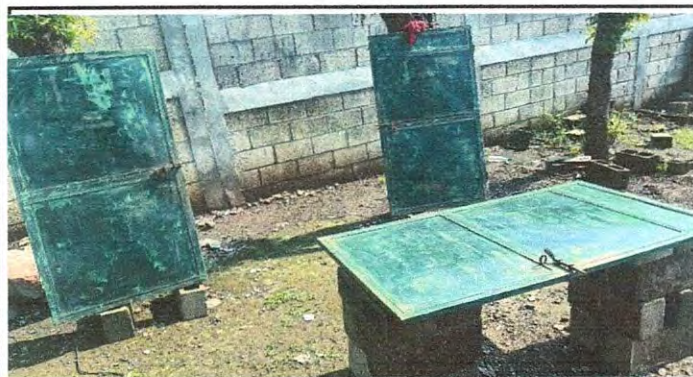
Foto 3: Mantenimiento a estructura (lijado,cambio de tubo, cepillado, sujeciones, aplicación de pintura) A 6 Puertas servicios sanitarios de alumnos

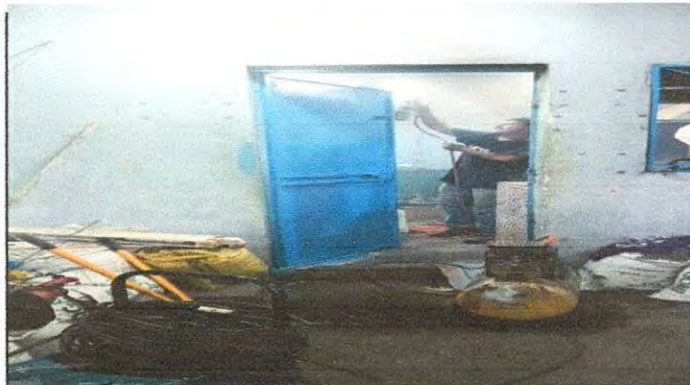
Foto 4: Sustitución de Chapa en puerta de cocina.

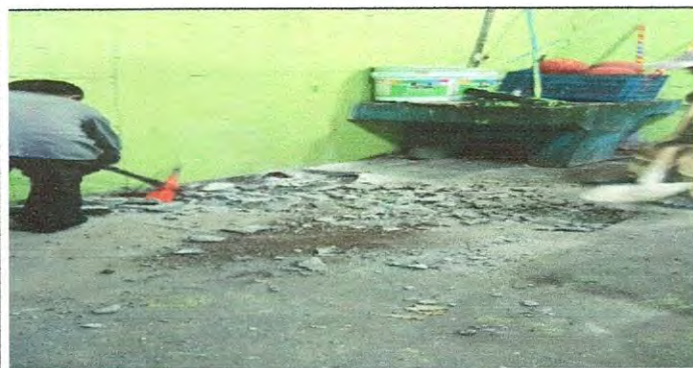
Foto 5: Reparación de piso de torta de concreto.

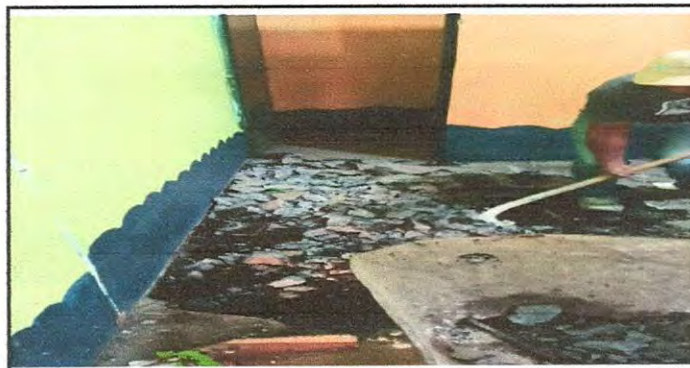
Foto 6: Reparación de piso de cemento liquido en una parte de la dirección .

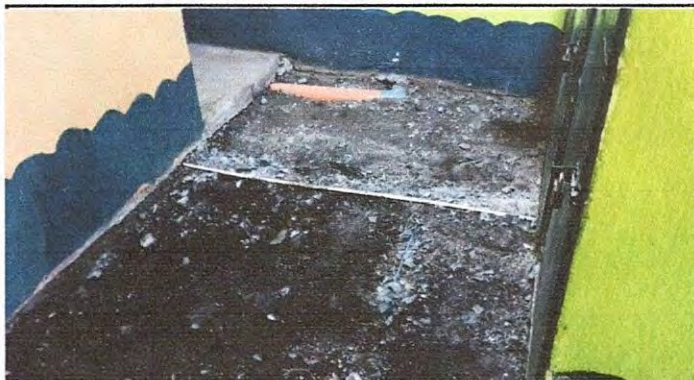
Foto 7: Sustrucción Inodoro. Dirección

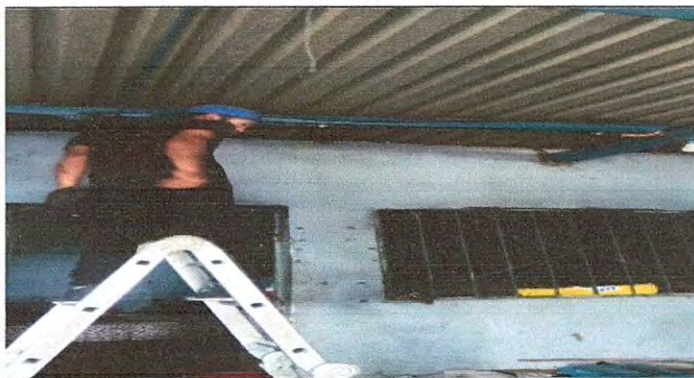
Foto 9: Sustrucción de interruptores y apagadores en la cocina.

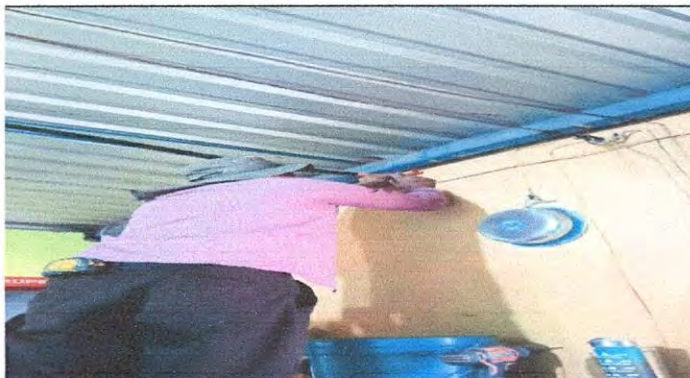
Foto 10: Reparación de cableado eléctrico dirección y cocina.

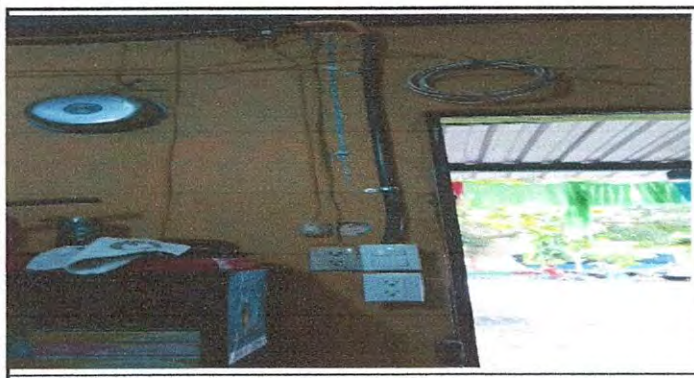
Foto 11: Sustrucción de interruptores simples

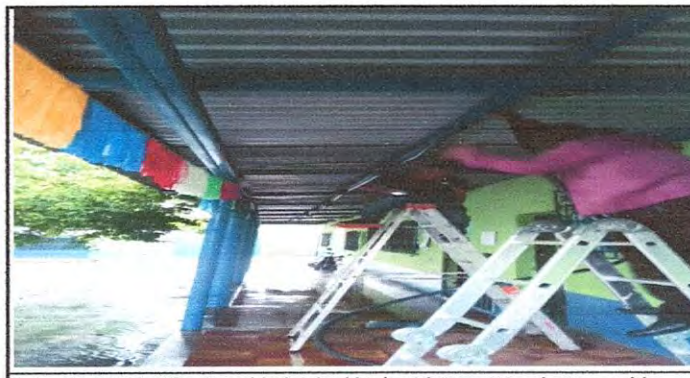
Foto 12: Instalación de unidades luz( incluye interruptor, ducto y cable eléctrico. Corredor de los salones.

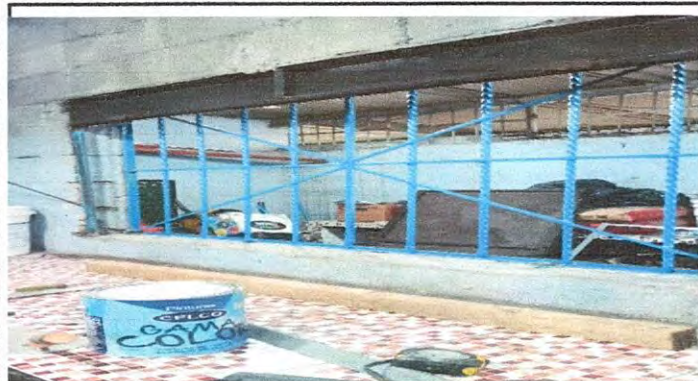
Foto 13: Sustrucción de estructura de metal de ventana. De la cocina.

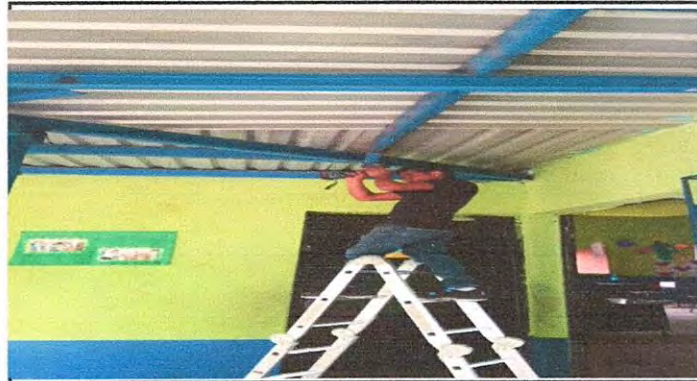
Foto 14: Instalación de unidades luz (incluye interruptor, ducto y cable eléctrico) corredor de la escuela.

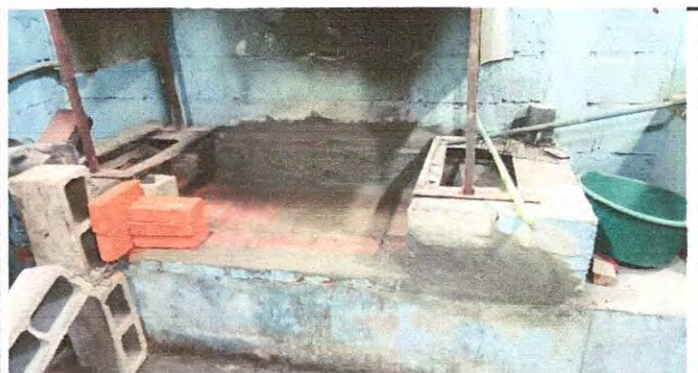
Foto 15: Mantenimiento a estufa rural. Cocina

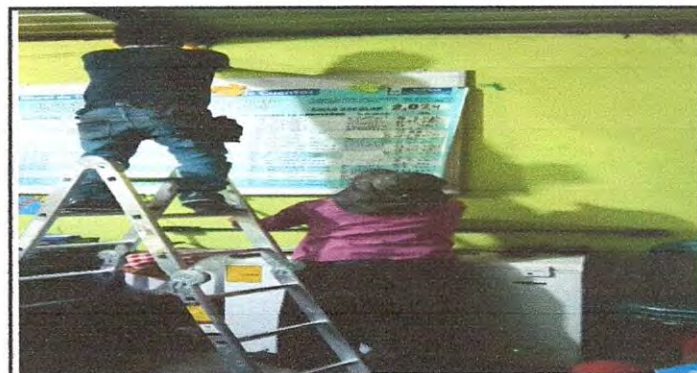
Foto 16: Sustrucción de tomacorrientes dobles. Dirección.

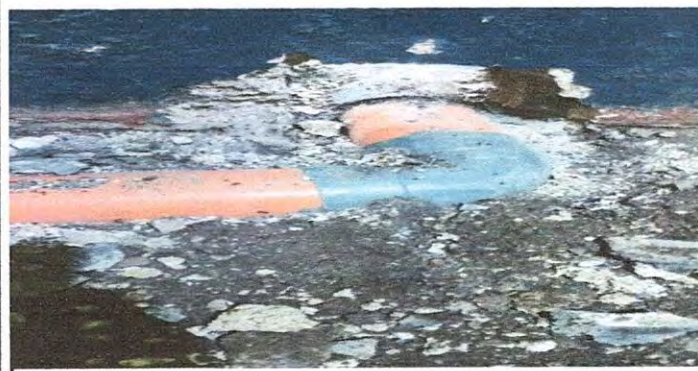
Foto 17: Sustrucción a tubería PVC línea principal aguas negras.

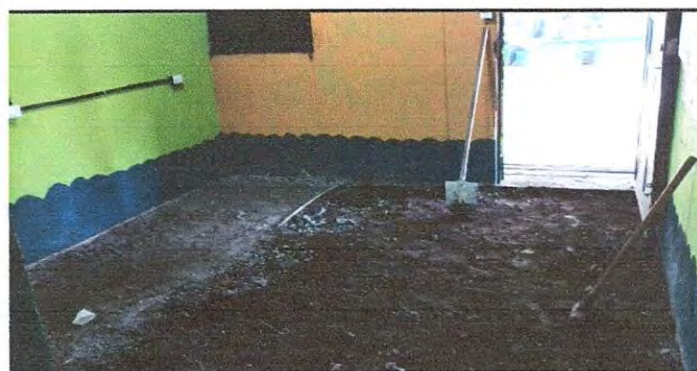
Foto 18: Reparación de piso de torta de concreto en la dirección.
