REGISTRO FOTOGRÁFICO DE AVANCE

| NOMBRE DEL ESTABLECIMIENTO: | CEIN -PAIN- | DIRECCIÓN DEL ESTABLECIMIENTO: | ALDEA FLORIDO ACEITUNO |
| CÓDIGO DEL ESTABLECIMIENTO: | 05-01-2209-42 | FECHA DE LA INSPECCIÓN: | 12/07/2024 |

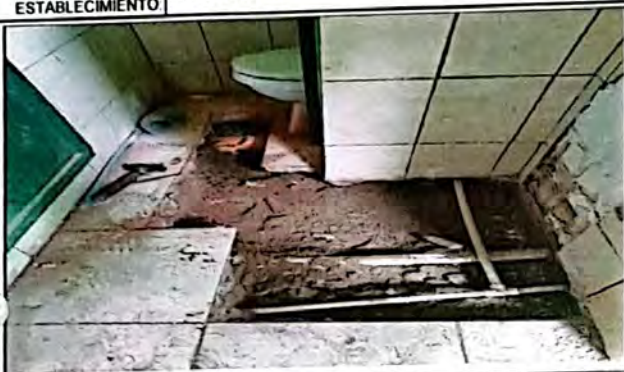
Foto 7: Trabajos de remozamiento y mejoras en el módulo de baños donde se planea la instalación de un inodoro para niños pequeños.

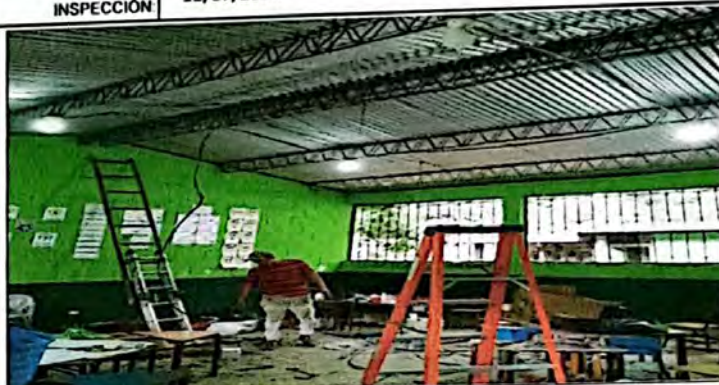
Foto 8: Se muestran los trabajos de mejoramiento y suministro de las instalaciones eléctricas (iluminación y fuerza) en salones de clases.

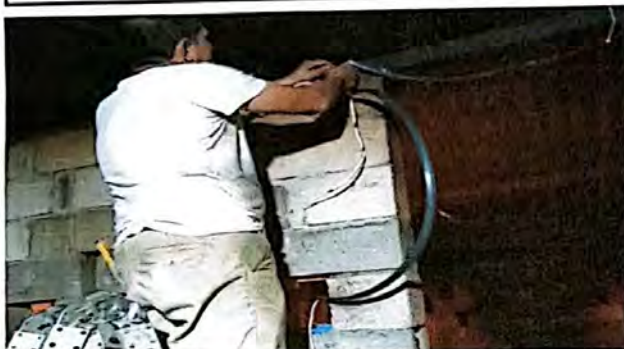
Foto 9: Se muestran los trabajos de mejoramiento y suministro de las instalaciones eléctricas (iluminación y fuerza) en bodega y guardiana.

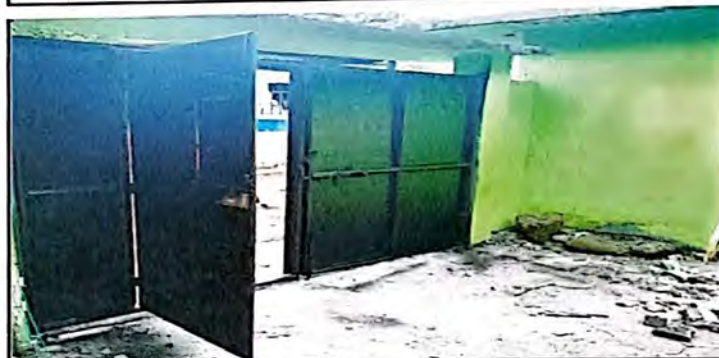
Foto 10: Mantenimiento y reparación del porton principal de la escuela. Se encuentra en ejecución y ajustes.

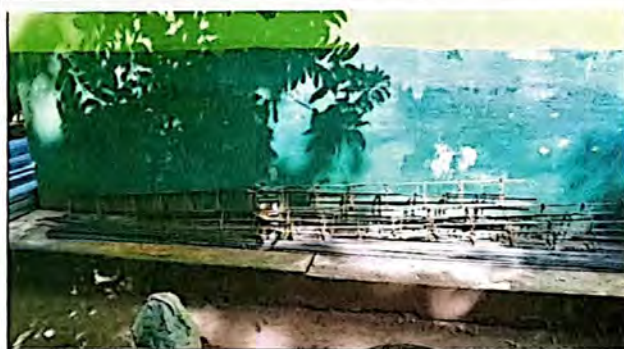
Foto 11: Fabricación de soleras y columnas de concreto para utilizarlo en el muro perimetral de block.

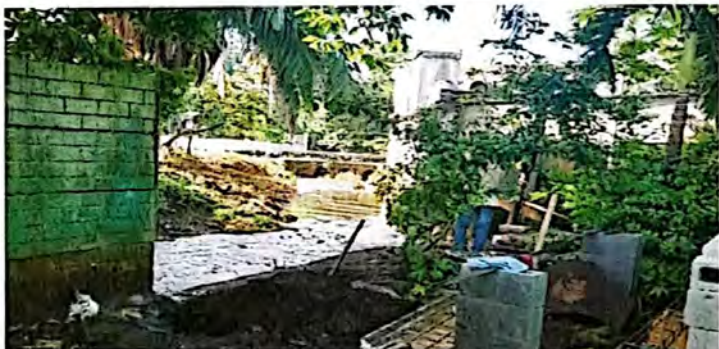
Foto 12: Sección de muro perimetral prefabricado que debe ser sustituido con un muro de block que incluye soleras y columnas.
