REGISTRO FOTOGRÁFICO DE AVANCE

| NOMBRE DEL ESTABLECIMIENTO: | EORM MARIA MARTA ESCOBAR COBOS DE RICHARDSON | DIRECCIÓN DEL ESTABLECIMIENTO: | COLONIA PRADOS DEL RIO |
| CÓDIGO DEL ESTABLECIMIENTO: | 05-01-2288-43 | FECHA DE LA INSPECCIÓN: | 8/07/2024 |

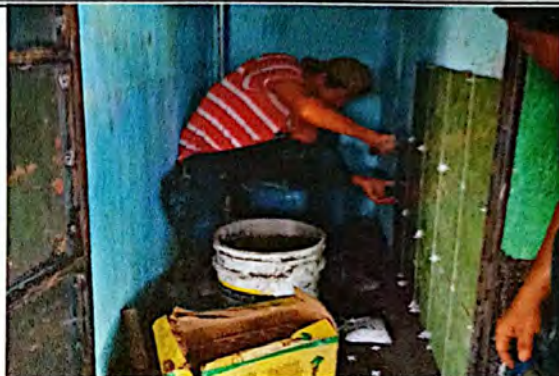
Foto 2: Mejoramiento de servicios sanitarios, incluye reparación cambio de tubería, artefactos y azulejo. Instalación de azulejos en proceso.

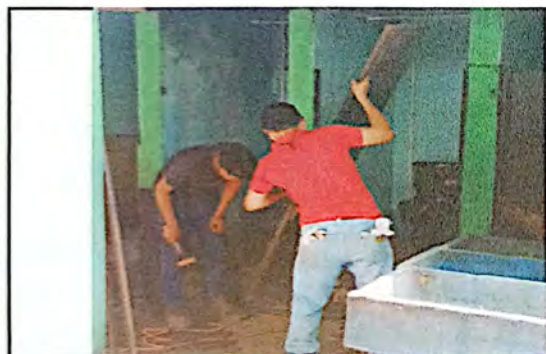
Foto 3: Herrería. Reparación y mantenimiento de puertas. (2.00 m x 0.85 m) en el módulo de servicios sanitarios. Proceso de desmoteje de puertas.

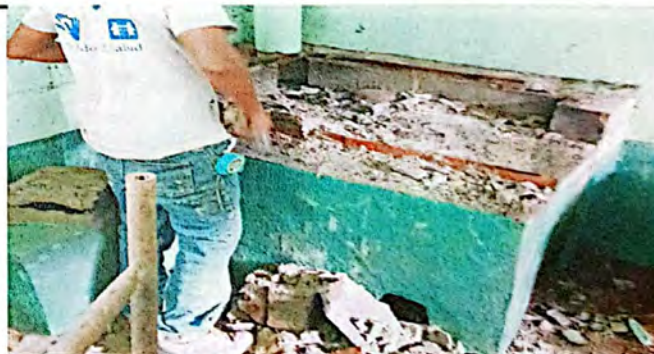
Foto 4: Reparación y mejoramiento de cocina, incluye remozamiento estufa de leña rural, y reparación de muebles fijos de concreto y azulejo. Reconstrucción de estufa de leña.

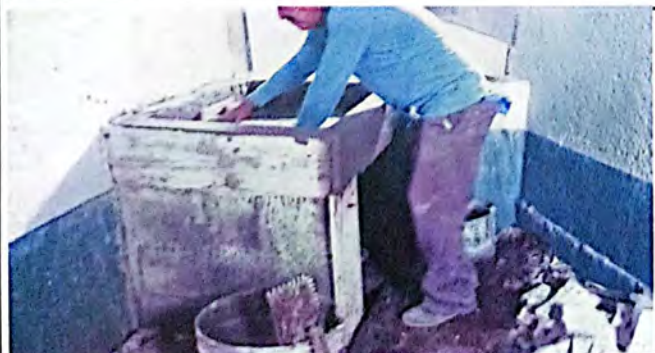
Foto 5: Reparación y mejoramiento de cocina, incluye remozamiento estufa de leña rural, y reparación de muebles fijos de concreto y azulejo. Reparación de pileta.

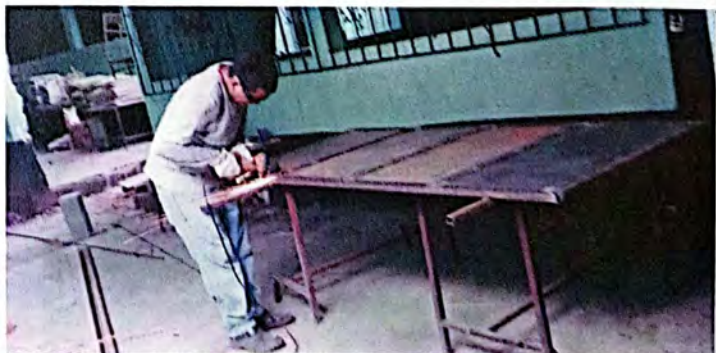
Foto 6: Herrería. Reparación y mantenimiento de puerta de metal y de reja, ventanas de metal para despacho de cocina mas balcon.

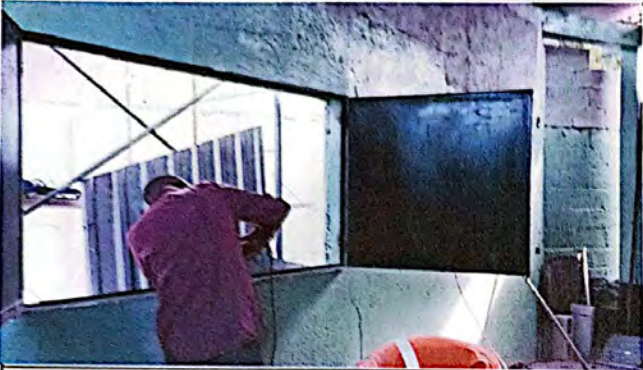
Foto 7: Herrería. Reparación y mantenimiento de puerta de metal y de reja, ventanas de metal para despacho de cocina mas balcon.

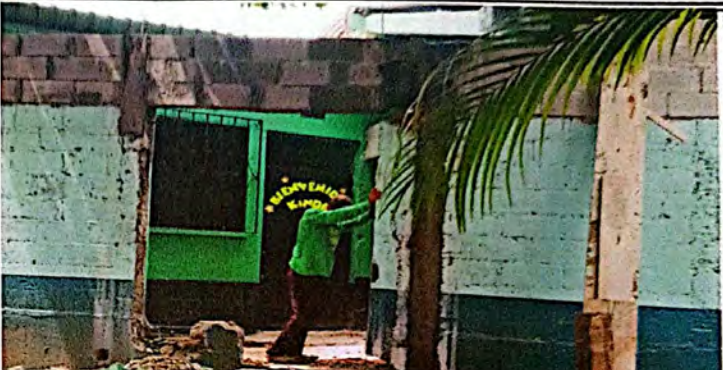
Foto 8: Herrería. Reparación y mantenimiento de portón de ingreso de la calle hacia la cocina y reparación de muro.

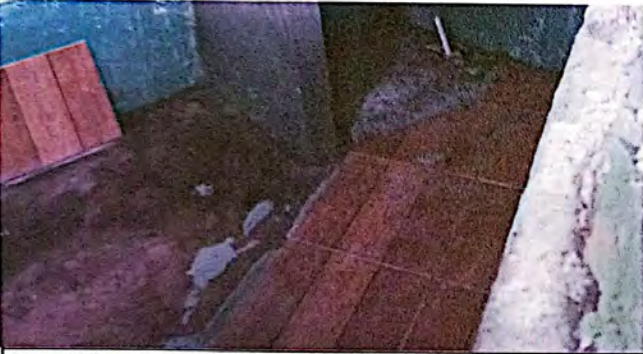
Foto 9: Cambio e instalación de piso antideslizante en el módulo de cocina.

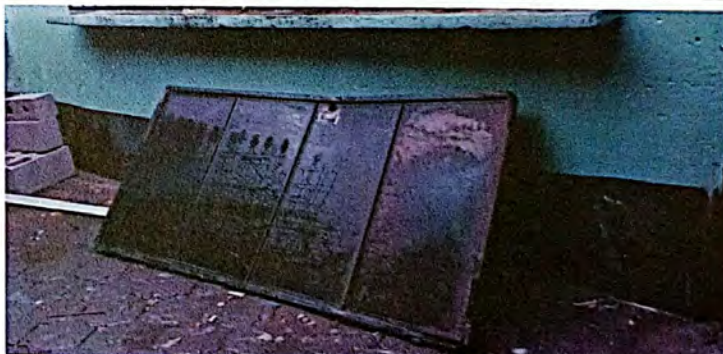
Foto 10: Cambio e instalación de puerta de metal 2.05 m x 0.95 m, en el módulo de dirección, puerta desmontada en muy malas condiciones, en proceso de sustitución.

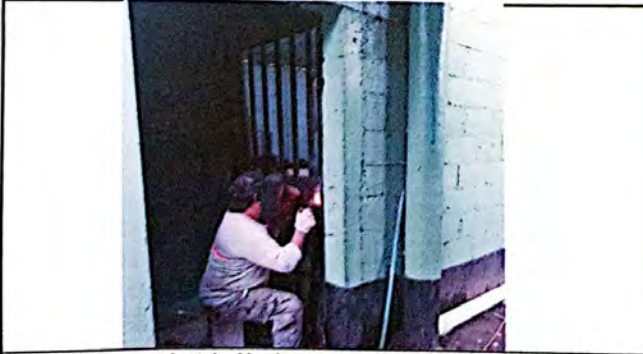
Foto 11: Cambio e instalación de puerta de metal tipo reja 2.05 m x 0.95 m en el módulo de dirección. Proceso de reparación.

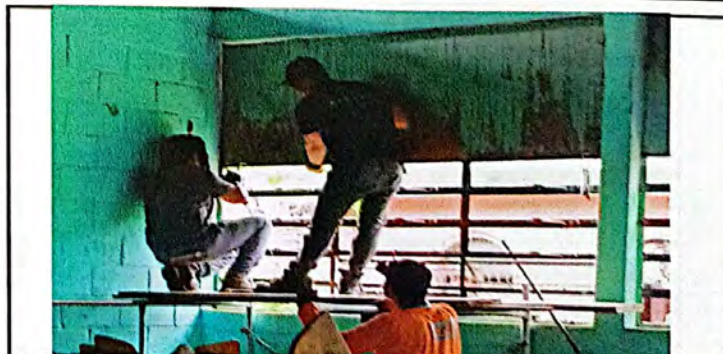
Foto 12: Herrería en salones de clases. Proceso de reparación y mantenimiento de balcones, incluye pintura.
