REGISTRO FOTOGRÁFICO DE AVANCE

| NOMBRE DEL ESTABLECIMIENTO: | EORM MARIA MARTA ESCOBAR COBOS DE RICHARDSON | DIRECCIÓN DEL ESTABLECIMIENTO: | COLONIA PRADOS DEL RIO |
| CÓDIGO DEL ESTABLECIMIENTO: | 05-01-2288-43 | FECHA DE LA INSPECCIÓN: | 8/08/2024 |

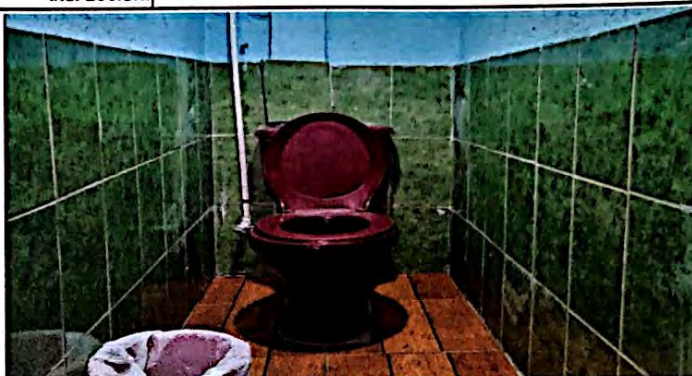
Foto 2: Mejoramiento de servicios sanitarios, incluye reparación cambio de tubería, artefactos y azulejo. Finalizado

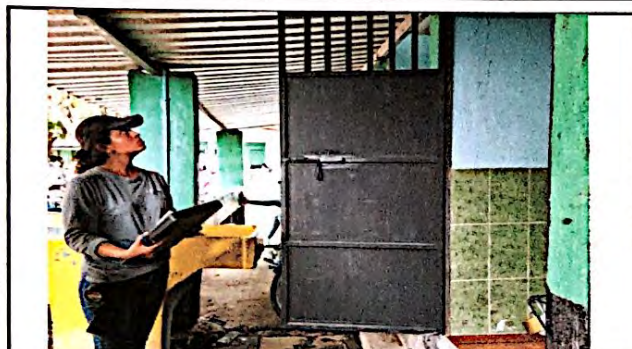
Foto 3: Herrería. Reparación y mantenimiento de puertas en módulo de baños. (2.00 m x 0.85 m). Finalizado

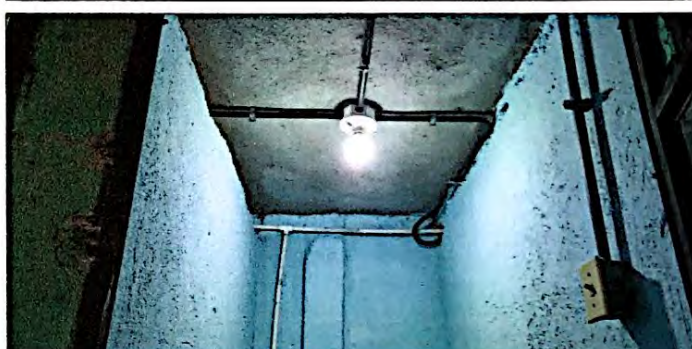
Foto 4: Reparación de circuito eléctrico iluminación en módulo de baños (incluye ducto o tubo PVC, abrazaderas, foco ahorrador de alta potencia, interruptores y cables). Finalizado

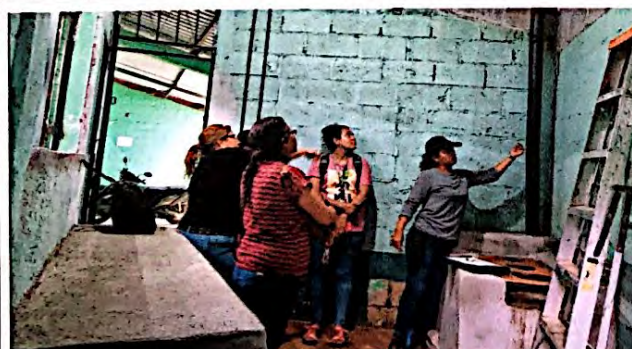
Foto 5: Reparación y mejoramiento de cocina, incluye remozamiento estufa de leña rural, y reparación de muebles fijos de concreto y azulejo. Finalizado

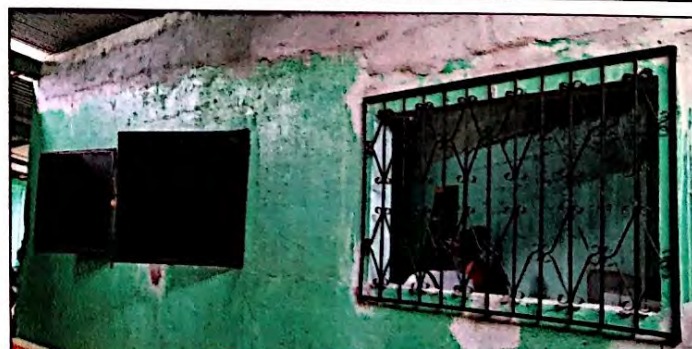
Foto 6: Herrería. Reparación y mantenimiento de puerta de metal y de reja, ventanas de metal para despacho de cocina mas balcon. Finalizado.

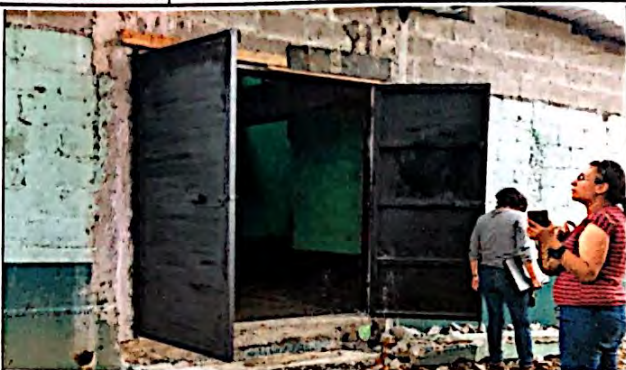
Foto 7: Herrería. Reparación y mantenimiento de portón de ingreso de la calle hacia la cocina y reparación de muro. Finalizado.

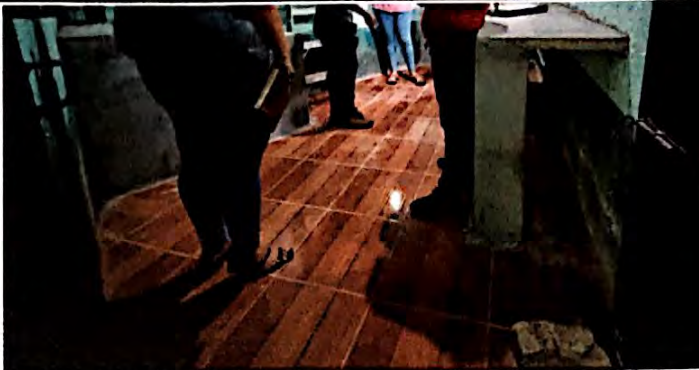
Foto 8: Cambio e instalación de piso antideslizante en el módulo de cocina. Finalizado.

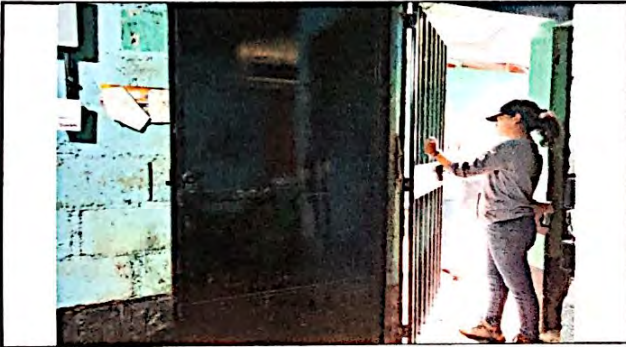
Foto 9: Cambio e instalación de puerta de metal 2.05 m x 0.95 m y cambio e instalación de puerta de metal tipo reja 2.05 m x 0.95 m en el módulo de dirección. Finalizado.

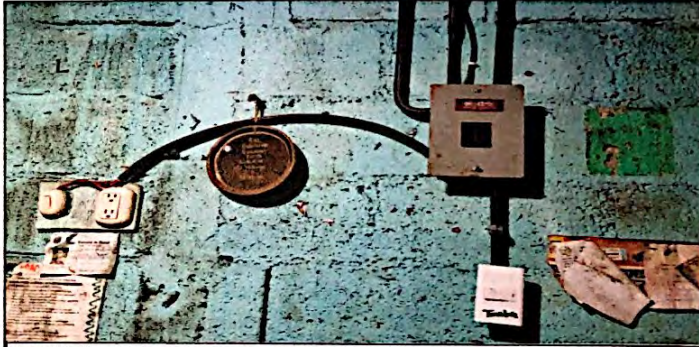
Foto 10: Suministro y reparación del sistema eléctrico de fuerza e iluminación en solones de clase y dirección. Finalizado.

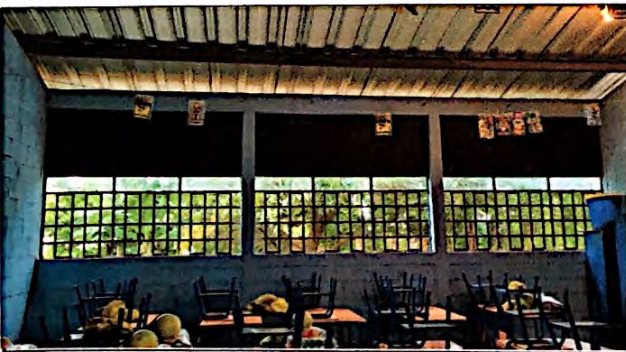
Foto 11: Herrería. Reparación y mantenimiento de balcones en salones de clase, incluye pintura. Finalizado.
