REGISTRO FOTOGRÁFICO  
PROGRAMA DE MANTENIMIENTO DE EDIFICIOS ESCOLARES PÚBLICOS

PRA-FOR-123  
Versión 1

| NOMBRE DEL ESTABLECIMIENTO: | EODP | DIRECCIÓN DEL ESTABLECIMIENTO: | 4ta. Avenida 22-04 zona 5 colonia Cañaveral I |
| CÓDIGO DEL ESTABLECIMIENTO: | 05-01-2509-42 | FECHA: | 9/09/2024 |

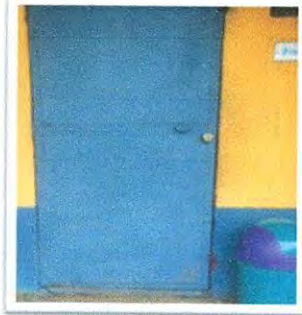
Foto 1: Puertas de metal de la estructura y lamina oxidado.

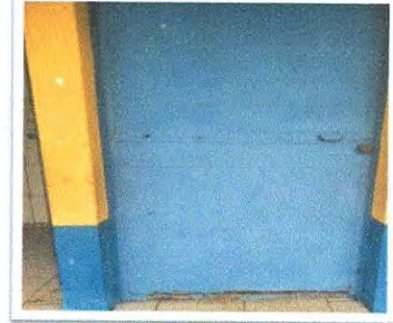
Foto 2: Puerta de metal de la estructura y lamina oxidado del servicio sanitario entrada a los baños

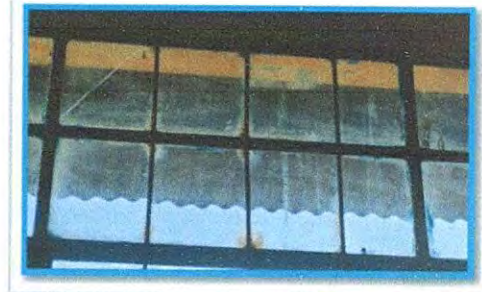
Foto 4: Cambio de vidros de quebrados

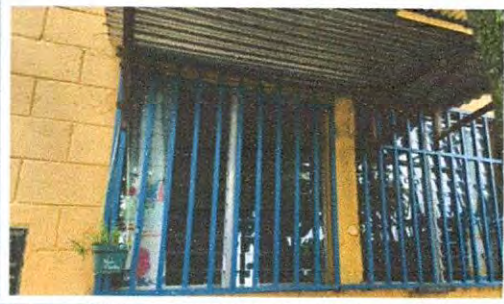
Foto 5: Balcones en mal estado por corrosión y antigüedad

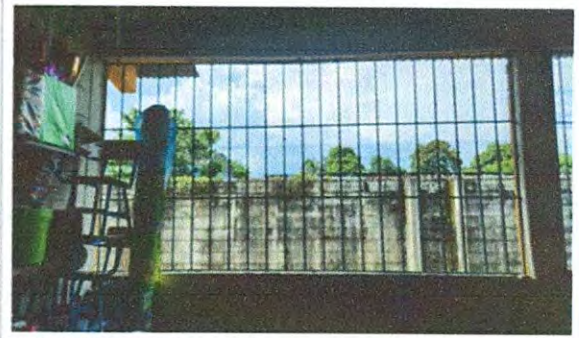
Foto 6: no hay ventana

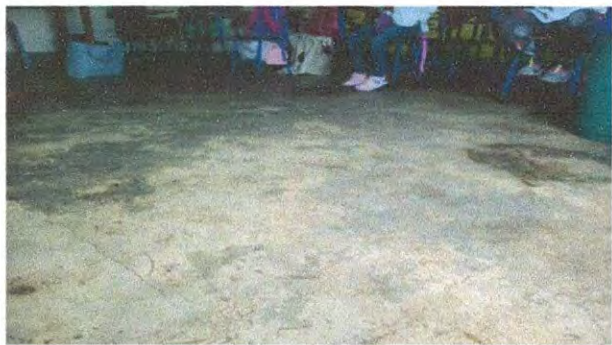
Foto 1: Piso de torta de concreto dañado manchado y agrietado

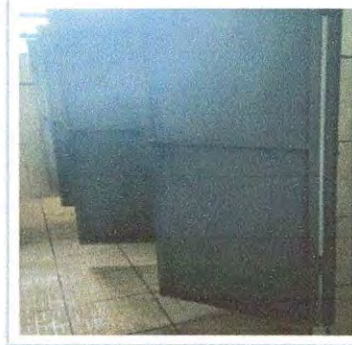
Foto 2: Puerta de metal de la estructura y lamina oxidado.

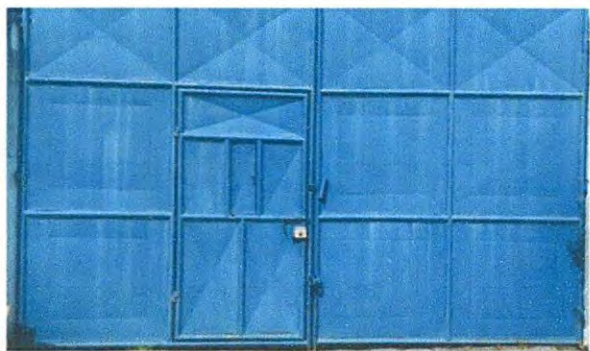
Foto 3: Corrosion en porton en estructura y lamina

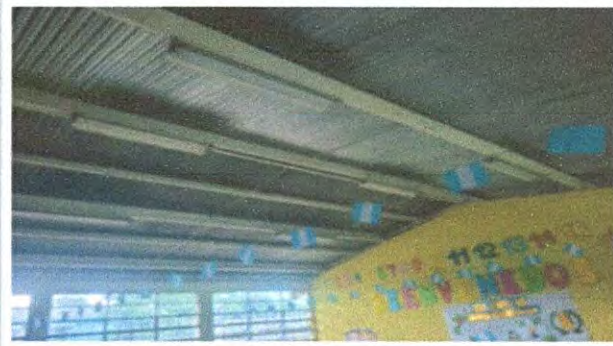
Foto 4: Lamparas viejas y oxidadas, tardan al encender

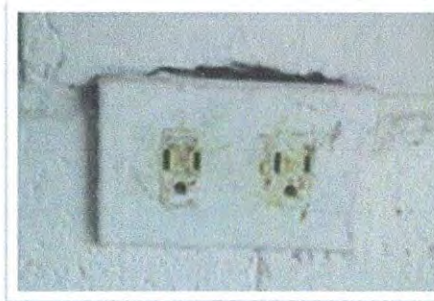
Foto 6: Toma corrientes dobles en mal estado por antigüedad

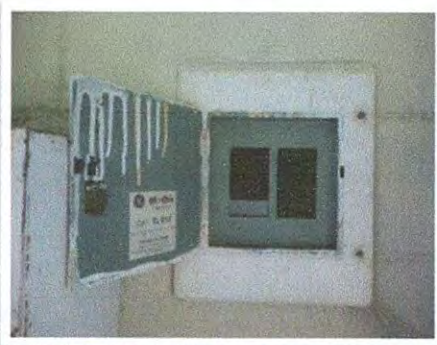
Foto1: Caja de flipones en mal estado por antigüedad se bajan solos con el calentamiento

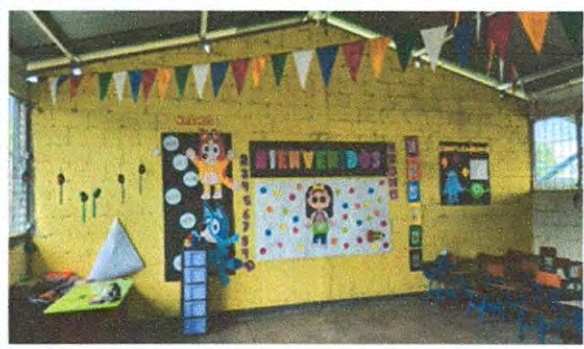
Foto 3: Paredes en mal estado , filtracion de humedad

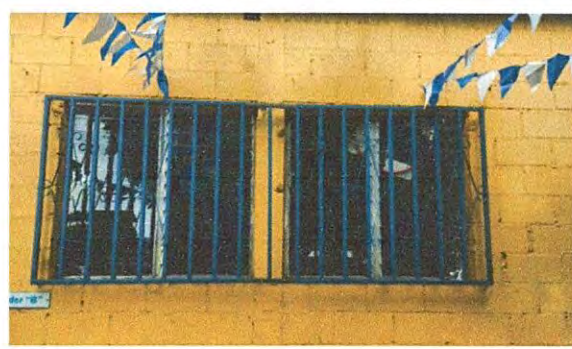
Foto 4: colocacion de pestaña a la ventana por filtracion de agua

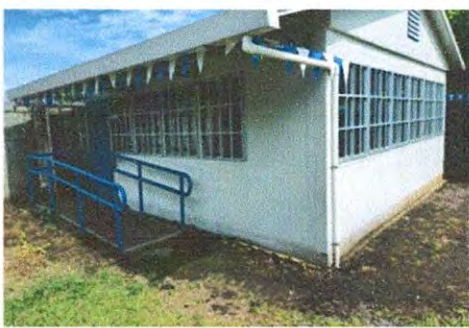
Foto 5: elaboracion de cunetas por filtracion de agua en los Modulos

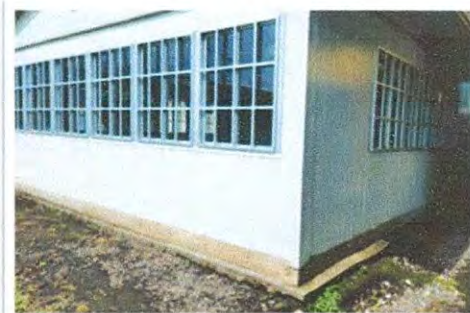
Foto 6: elaboracion de cunetas por filtracion de agua en los Modulos

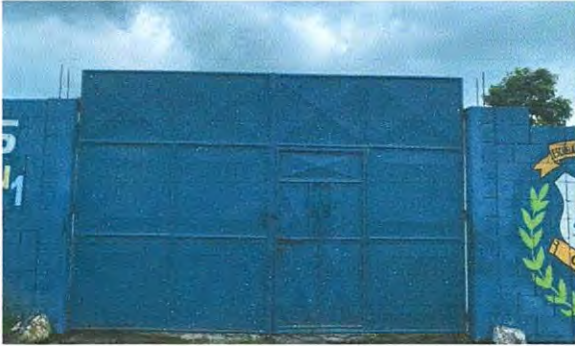
Foto1: porton dañado por lluvia, sol colocacion de pestaña
