REGISTRO FOTOGRÁFICO

| NOMBRE DEL ESTABLECIMIENTO: | EORM CARLOS ERNESTO GONZALEZ BARRIOS | DIRECCIÓN DEL ESTABLECIMIENTO: | COLONIA SANTA ROSA ALDEA EL RODEO |
| CÓDIGO DEL ESTABLECIMIENTO: | 05-01-2655-43 | FECHA DE LA INSPECCIÓN: | 15/03/2024 |

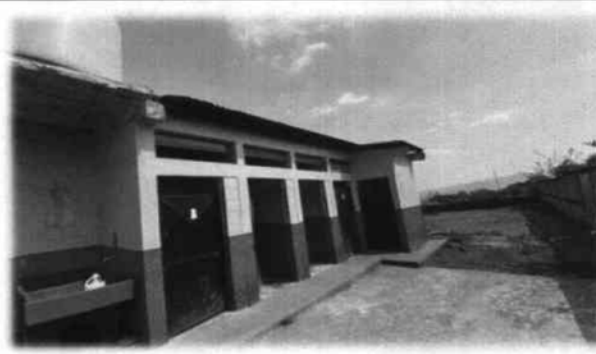
Foto 2: Múltiples reparaciones en el área de servicios sanitarios (niños, niñas y docentes)

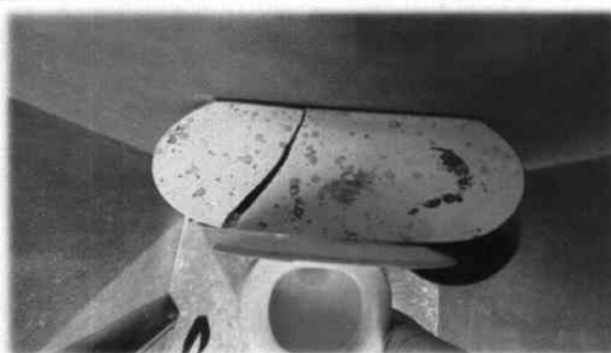
Foto 3: Actualmente se encuentran los inodoros deteriorados y quebrados, se contabilizaron cuatro unidades.

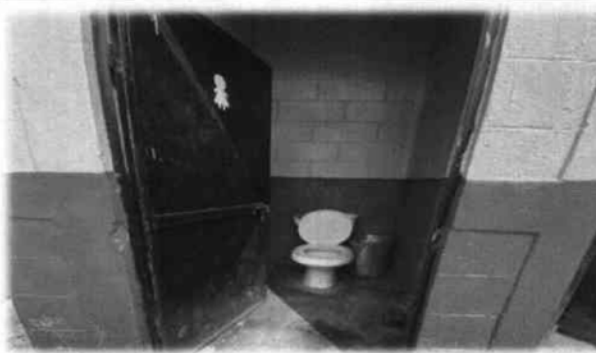
Foto 4: Cada cubículo de los inodoros no cuentan con azulejo, por tal motivo se dificulta la limpieza de los mismos.

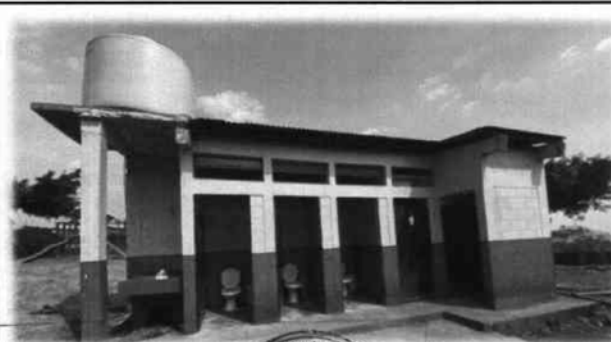
Foto 5: También se encontró en malas condiciones la cubierta en la lamina como también en la estructura metálica.

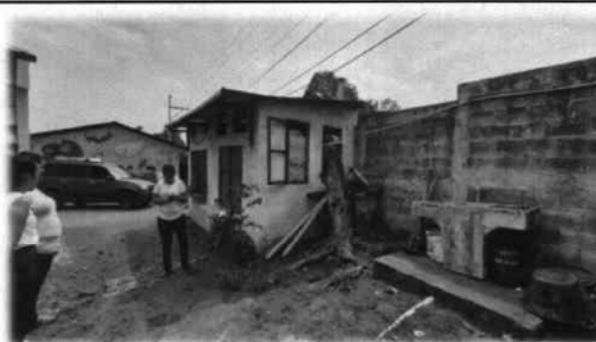
Foto 6: Mejoramiento y Reparaciones en el modulo de cocina.

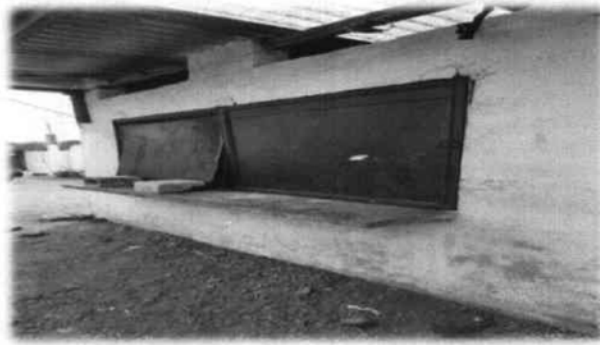
Foto 8: La cubierta de la cocina, estructura portante de madera/metal y lamina, se encuentra con deterioro, en especial la estructura de madera.

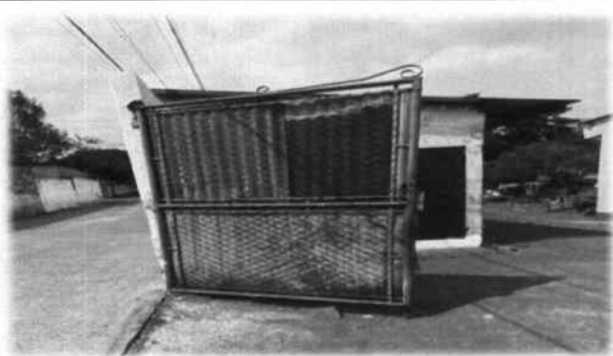
Foto 9: Actualmente el portón presenta deficiencia y deterioro en su material. Se considera necesario y seguro sustituirlo.

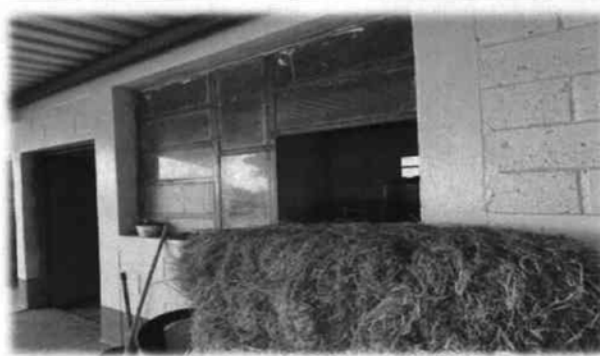
Foto 10: En el área de dirección se sustituirá la ventana actual por ventana de aluminio mill finish mas paleta de vidrio, ya que en temporadas de verano el lugar es caluroso y es necesario tener las ventanas abiertas, y las que posee actualmente algunos vidrios son fijos.
