REGISTRO FOTOGRÁFICO DE AVANCE

| NOMBRE DEL ESTABLECIMIENTO: | EORM CARLOS ERNESTO GONZALEZ BARRIOS | DIRECCIÓN DEL ESTABLECIMIENTO: | COLONIA SANTA ROSA ALDEA EL RODEO |
| CÓDIGO DEL ESTABLECIMIENTO: | 05-01-2655-43 | FECHA DE LA INSPECCIÓN: | 10/07/2024 |

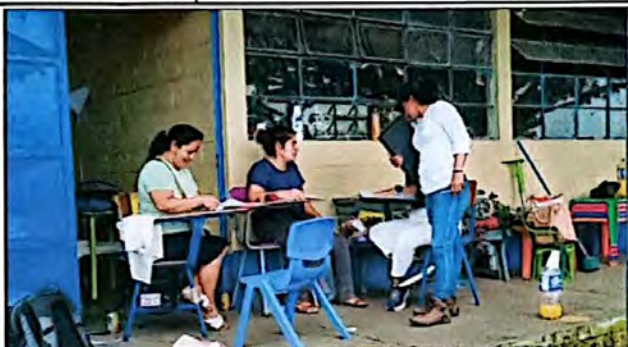
Foto 1: Evaluadora de campo visita el establecimiento para supervisar los avances del 50% en los trabajos de remozamiento.

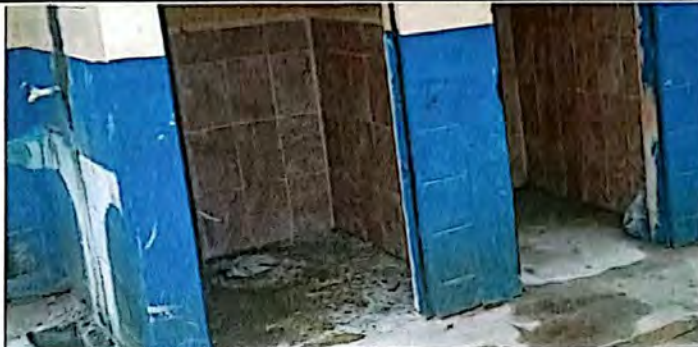
Foto 2: Cambio e instalación de inodoros en el módulo de baños. Se observa el espacio vacío de los sanitarios pues estos ya fueron retirados.

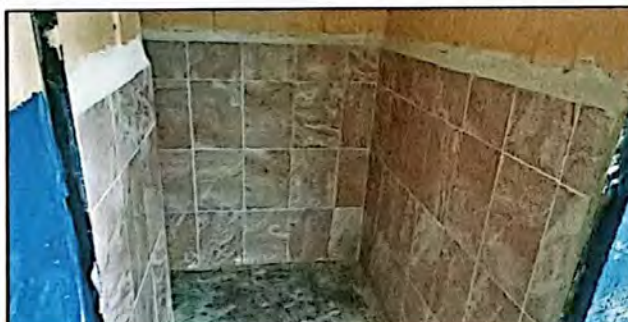
Foto 3: Suministro e instalación de azulejo en el módulo de baños en su proceso de colocación.

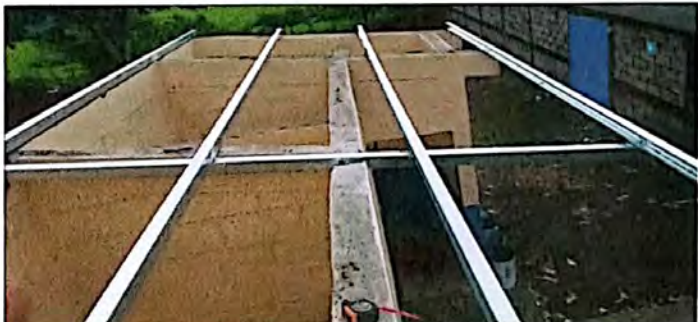
Foto 4: Suministro e instalación de estructura de soporte de madera por metal en el módulo de baños.

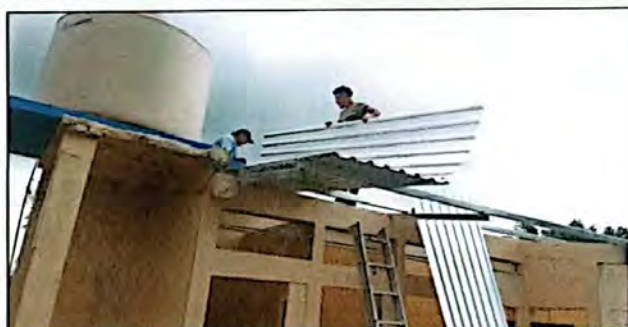
Foto 5: Suministro e instalación de lamina por lamina troquelada de aluzinc calibre 26 en el módulo de baños, se observa el inicio del proceso de instalación de lámina.

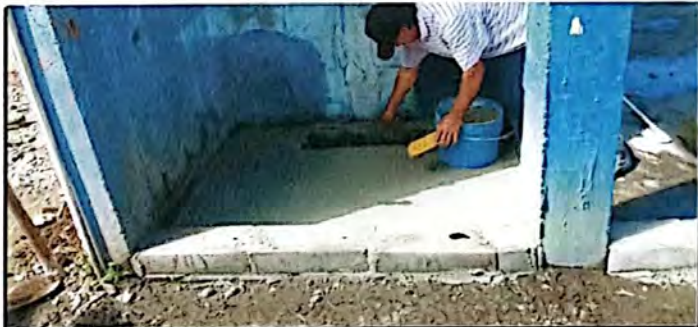
Foto 6: Suministro e instalación de pilas de concreto de 2 lavaderos y sus respectivas conexiones sanitarias e hidráulicas dentro del módulo de servicios sanitarios.

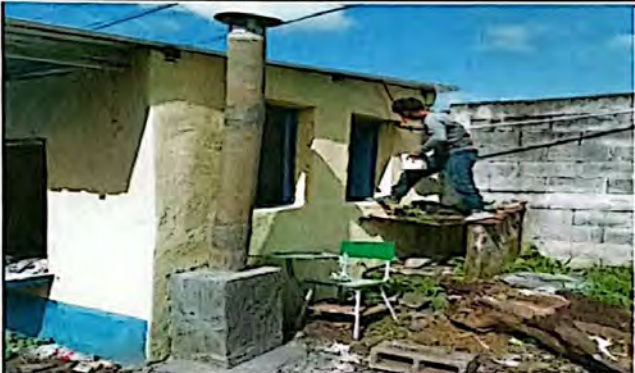
Foto 7: Mejoramiento de cocina (incluye remozamiento de estufa de leña rural mas chimenea).

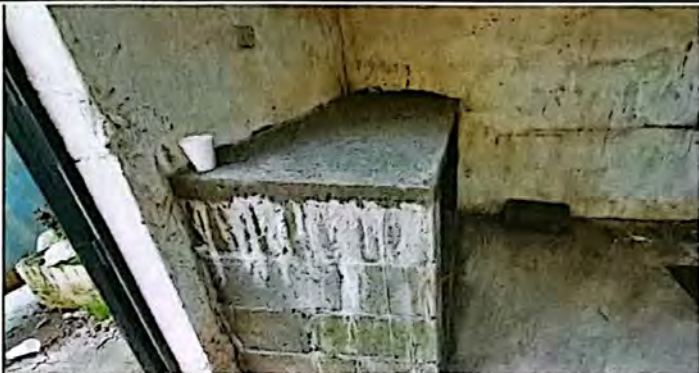
Foto 8: Mejoramiento de cocina, incluye la reparación de muebles fijos de concreto para luego en el proceso colocarles azulejos.

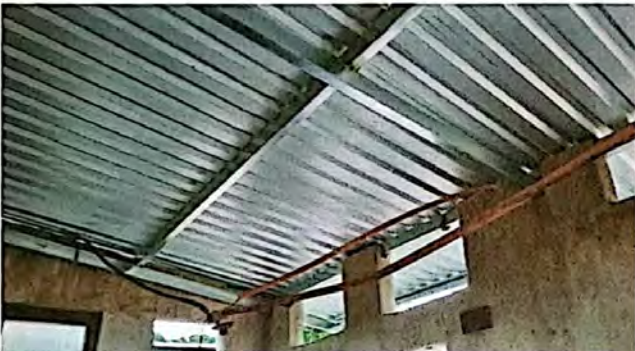
Foto 9: Suministro e instalación de lamina por lamina troquelada de aluzinc calibre 26 en el módulo de cocina.

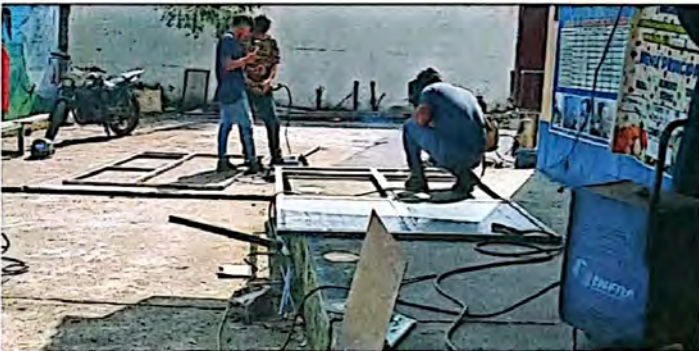
Foto 10: Suministro e instalación de porton de metal de ingreso. Se observan los trabajos de herreria necesarios para la sustitución del porton principal.

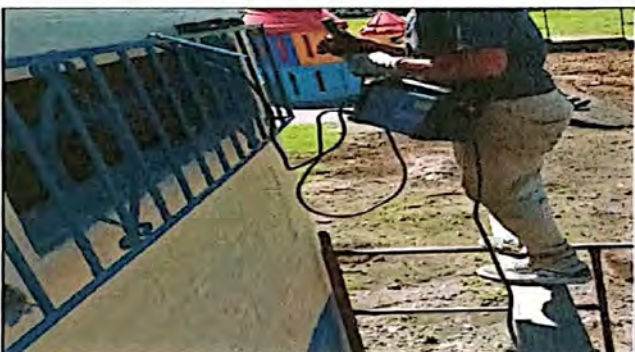
Foto 11: Cambio e instalación, reparación y mantenimiento de balcones y puertas en los distintos módulos.

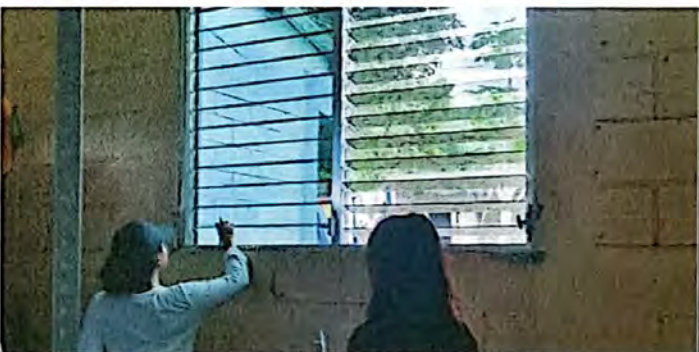
Foto 12: Evaluadora de campo verificando el correcto funcionamiento de las ventanas de aluminio mill finish mas paletas.
