REGISTRO FOTOGRÁFICO DE AVANCE

| NOMBRE DEL ESTABLECIMIENTO: | ESCUELA OFICIAL RURAL MIXTA | DIRECCIÓN DEL ESTABLECIMIENTO: | COMUNIDAD LA REYNA ALDEA EL RODEO |
| CÓDIGO DEL ESTABLECIMIENTO: | 05-01-2828-43 | FECHA DE LA INSPECCIÓN: | 10/07/2024 |

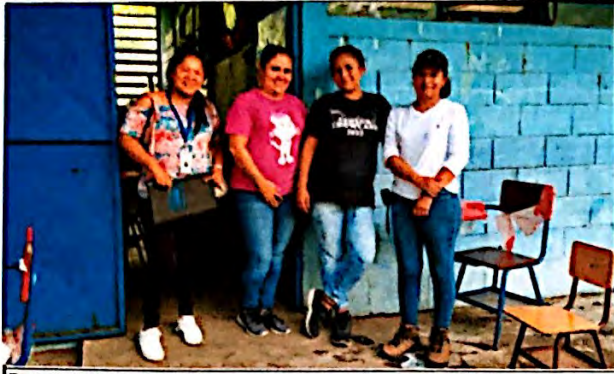
Foto 1: Se inicia el recorrido para el avance del recorrido del 50% en el proceso de su ejecución.

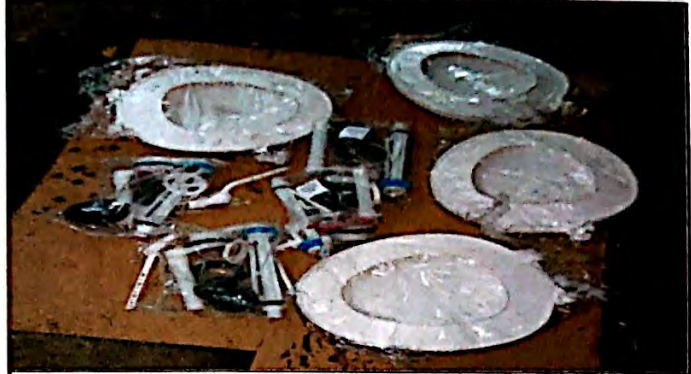
Foto 2: Se observa accesorios sanitarios para la pronta instalación en su respectivo lugar.

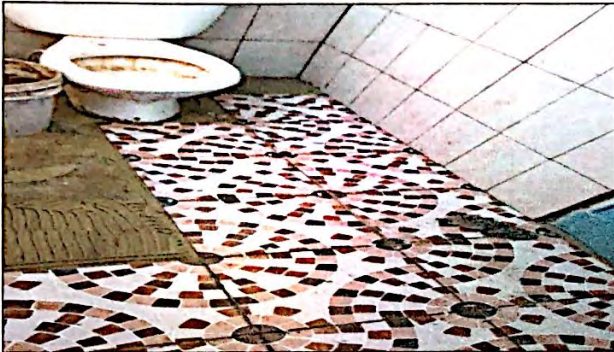
Foto 3: Se visualiza avance en la instalación de piso cerámico antideslizante en cubículos de los inodoros, en el modulo de servicios sanitarios de niños, niñas y docentes.

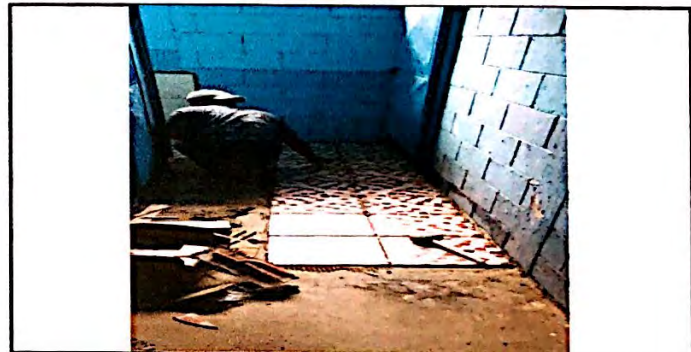
Foto 4: Se visualiza avance en la instalación de piso cerámico antideslizante en pasillo, en el modulo de servicios sanitarios de niños, niñas y docentes.

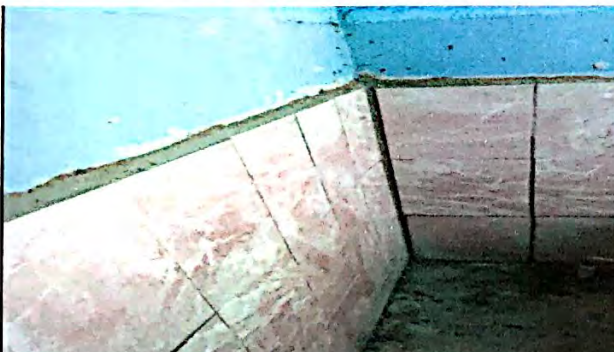
Foto 5: Se visualiza avance en la instalación de azulejo en pasillo, en el modulo de servicios sanitarios de niños, niñas y docentes.

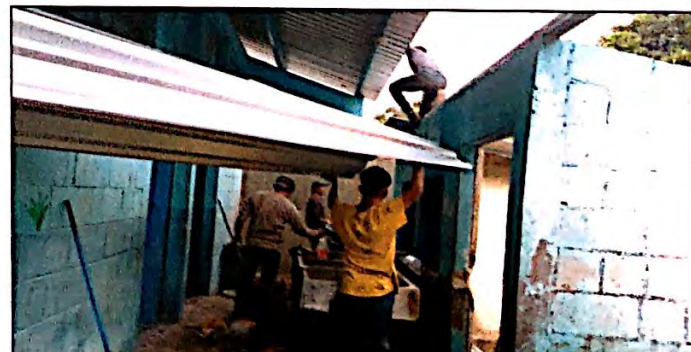
Foto 6: Se ve proceso de ejecución en suministro e instalación de lamina por lamina troquelada aluzinc calibre 26.

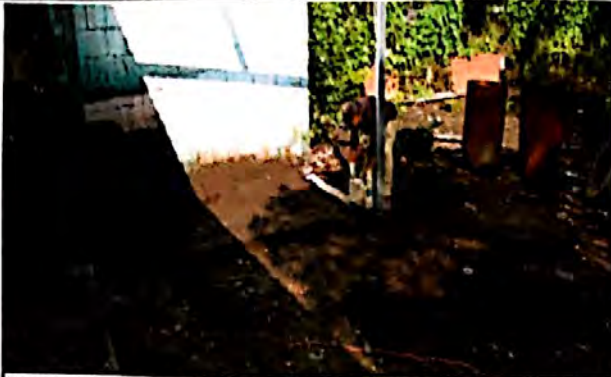
Foto 7: Avance en la colocación de torta de concreto en el área exterior que pertenece al modulo de cocina donde se ubicara la 1 pila de dos lavaderos.

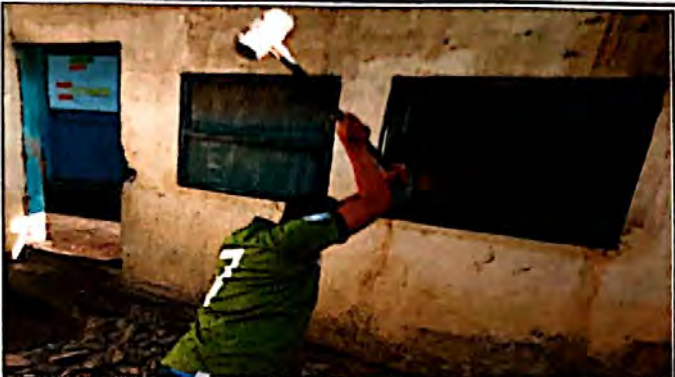
Foto 8: Demolición de banquetta en el modulo de cocina, avance en el proceso de ejecución, para las mejoras en dicho modulo.

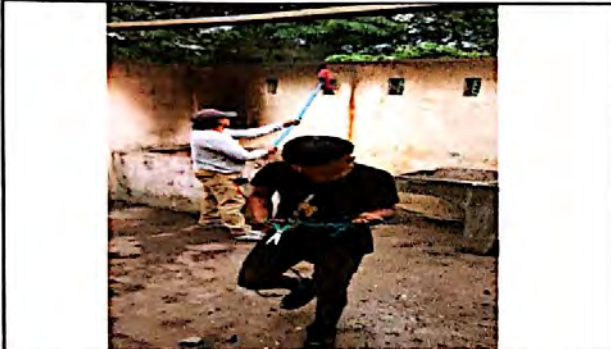
Foto 9: Limpieza en muros en el modulo cocina. Proceso de ejecucion.

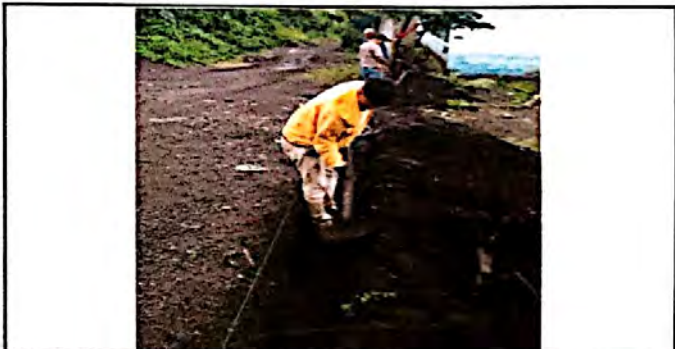
Foto 10: En el renglón 4.1 Reparación de muro perimetral de block con tubo hg y malla galvanizada, soleras y columnas, se ve avances en varios tramos en diferente porcentaje de avance. Aquí observamos que se esta excavando para el cimiento corrido del respectivo muro perimetral.

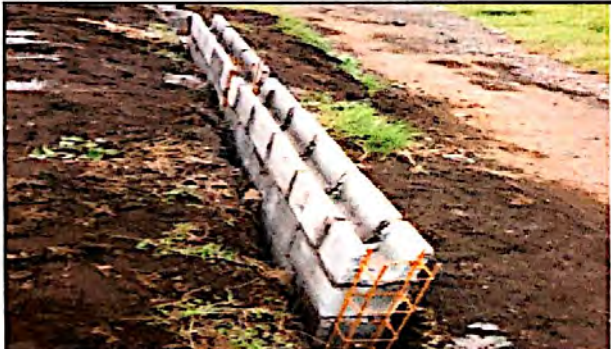
Foto 11: Levantado de muro para seguidamente fundir el block tipo U para poder fundir juntamente con los tubos hg mas malla galvanizada.

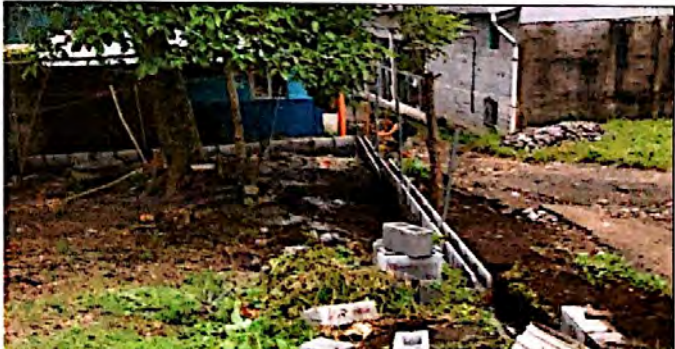
Foto 12: Instalación de tubo hg para proximamente fundir el block tipo U.
