SITUACIÓN DEFICIENCIAS DETERMINADAS PREVIO ☐ DURANTE ☒ POSTERIOR ☐

| NOMBRE DEL ESTABLECIMIENTO: | Escuela Urbana Mixta de Párvulos parque Infantil | DIRECCIÓN DEL ESTABLECIMIENTO: | 5A. Calle parque Infantil zona 3 colonia las Golondrinas |
| CÓDIGO DEL ESTABLECIMIENTO: | 05-01-2984-42 | FECHA: | 6/12/2024 |

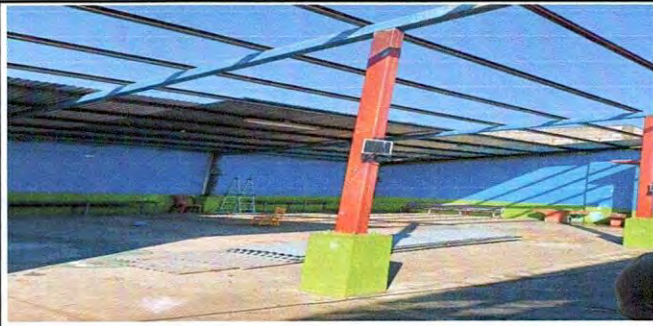
Foto1: 1.1 sustitución de lamina por lamina troqueñada aluzinc calibre 26  
( En esta fotografia se muestra el desmontaje de la lamina que se cambiara por troquelada calibra 26.)

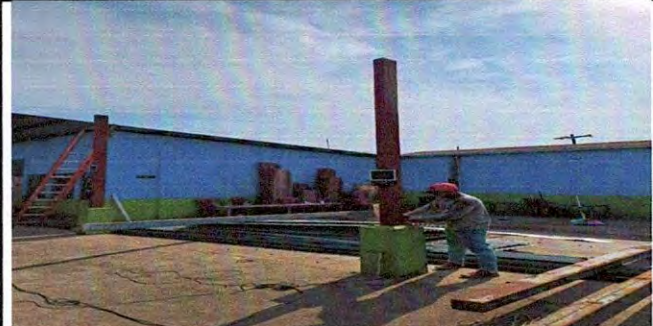
Foto 2 : 2.3 Isustitución de estructura de soporte de metal, por metal  
( En esta fotografia se muestra el desmontaje de laestructura en mal estado )

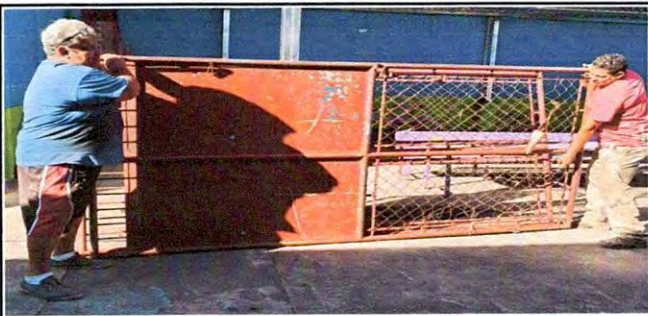
Foto 3 :  
sustitución de portón de metal  
muestra el desmontaje del portón viejito

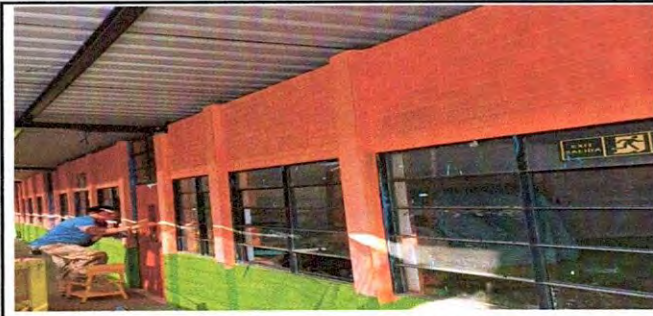
foto 4 :  
5.1 mantenimiento a estrucutura de metal de ventanas  
Esta fotografia muestra el proceso de mantenimiento en la estructura de las ventanas de los diferentes salones .

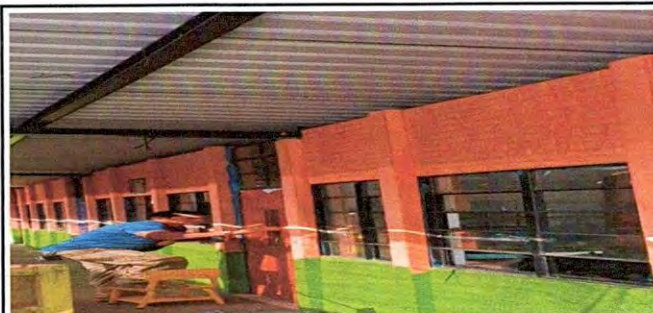
foto. 5  
sustitución de vidrios  
esta fotografia muestra la sustitución de vidrios quebrados por vidrios nuevos.

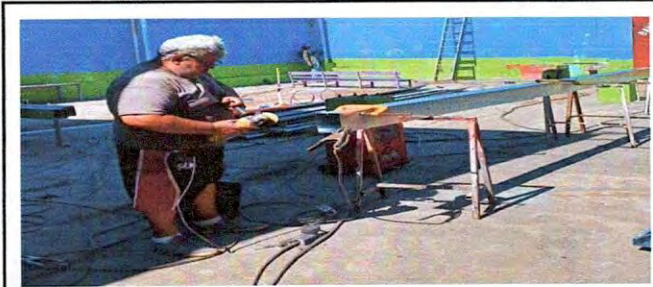
foto. 6  
sustitución de canal de metal  
Esta fotografia muestra la preparación del canal que se colocara en el techo del salón de clases cerca de la hodega

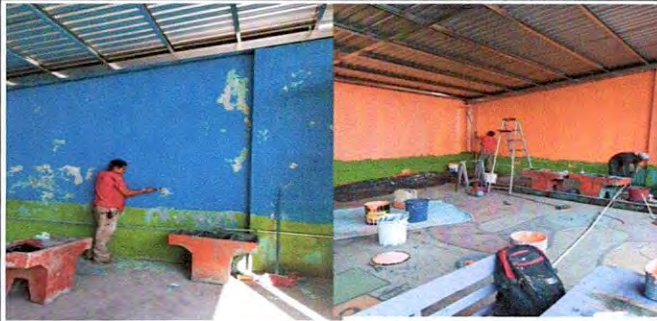
Foto 7  
9.1 pintura en muros interiores y exteriores  
Esta fotografía muestra el trabajo en preparación de áreas a pintar y el proceso de pintura ya iniciado.

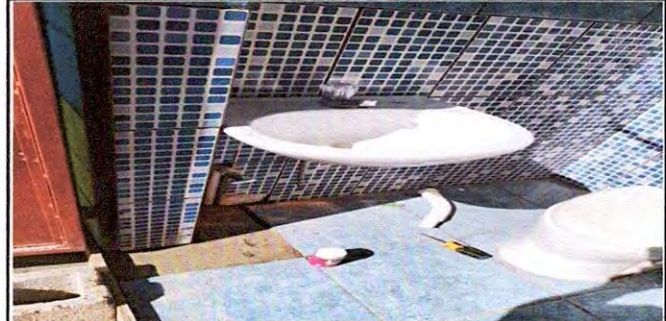
Foto 8 :  
10.2 sustitución de accesorios inodoro contrallave , tuvo de abasto y tanque)(la fotografía muestra algunos accesorios que se colocaran en el deposito de baños.

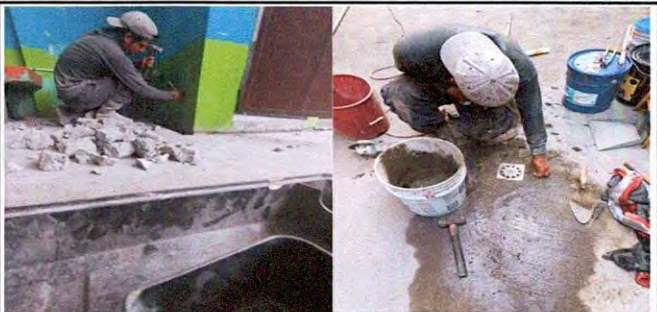
Foto 9 :  
14.1 mantenimiento a reposaderas  
( Esta fotografía muestra el trabajo realizado en reposaderas de drenaje y caídas de agua)

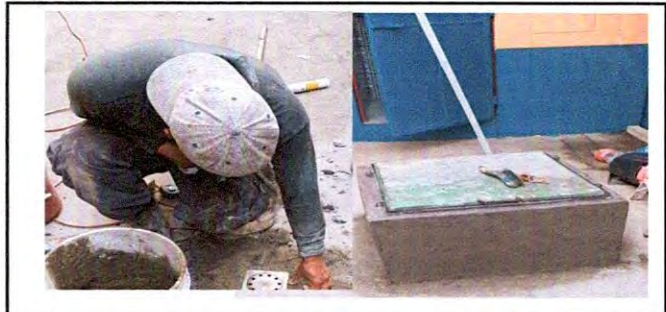
Foto 10  
14.5 Reparación de tapaderas de cajas  
Esta fotografía muestra la elaboración de un muro para dar seguridad a la tapadera del deposito subterráneo de agua potable.

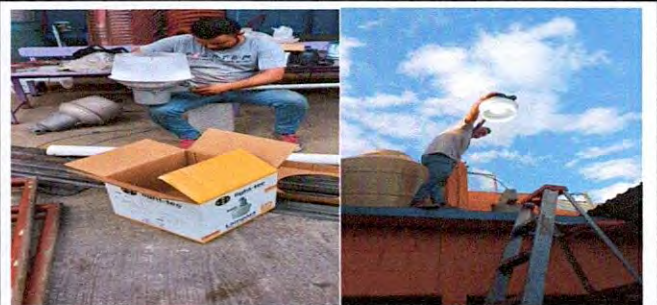
FOTO 11:  
17.4 Sustitución de focos ahorradores  
Esta fotografía muestra la sustitución y conexión de foco ahorrador

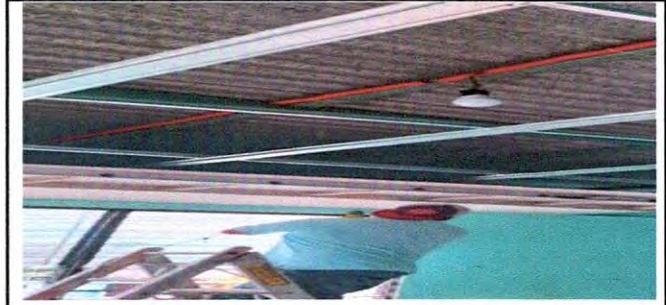
foto 12  
17.5 sustitución de plafoneras  
( En la fotografía se puede apreciar la colocación de plafonera en la estructura del techo

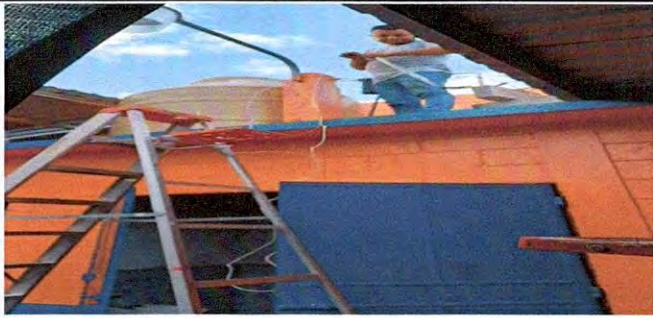
Foto13 :  
17.11 Reparación de cableado eléctrico  
Esta fotografía muestra el cambio de cableado eléctrico.

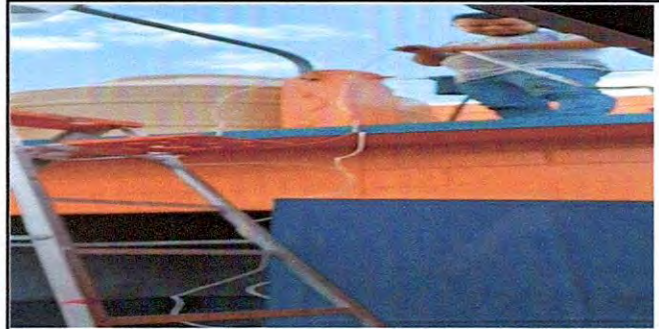
Foto 14:  
17.12 Sustitución de ducto eléctrico + accesorios  
Esta fotografía muestra el cambio de ducto eléctrico en el patio del establecimiento.

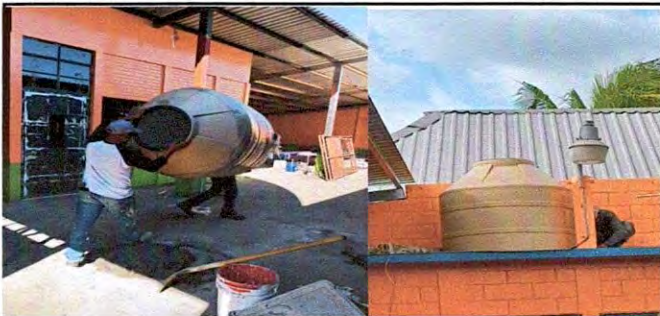
Foto 15 :  
18.2 Sustitución de depósito de agua 1100lt.  
Esta fotografía muestra el depósito nuevo y su proceso de instalación en el lugar indicado.

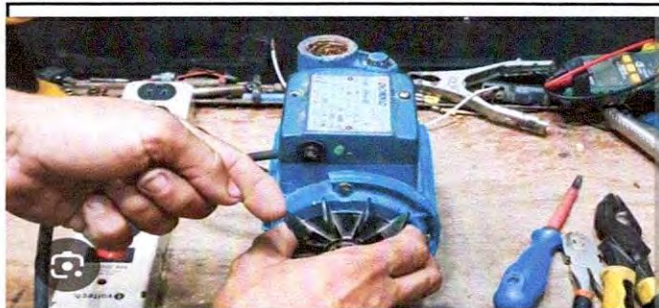
Foto 16:  
18.6 reparación de bomba de agua  
Esta fotografía muestra la bomba en proceso de reparación

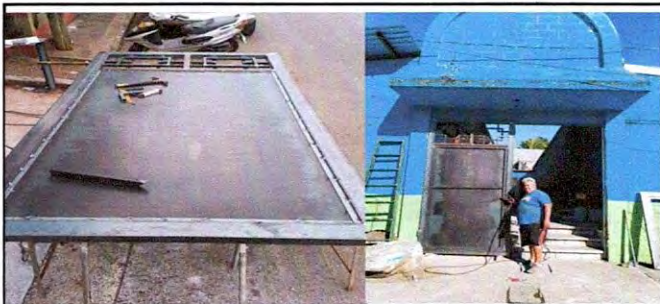
Foto 18:  
19.5 Fabricación e instalación de portón de metal de ingreso  
Esta fotografía muestra la elaboración y proceso de instalación del nuevo portón.

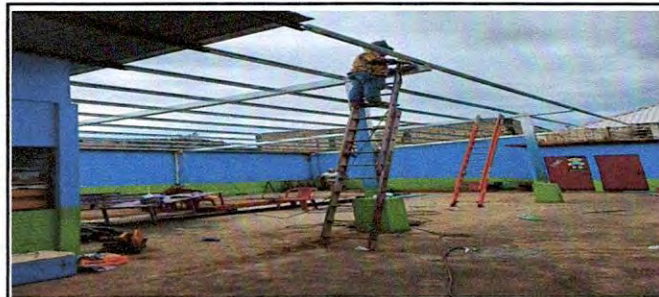
Foto 19:  
19.7 Instalación de estructura portante de metal  
Esta fotografía muestra el trabajo de instalación de estructura de metal del techo
