REGISTRO FOTOGRÁFICO

| NOMBRE DEL ESTABLECIMIENTO: | ESCUELA OFICIAL RURAL MIXTA | DIRECCIÓN DEL ESTABLECIMIENTO: | COMUNIDAD DON PANCHO |
| CÓDIGO DEL ESTABLECIMIENTO: | 05-01-2988-43 | FECHA DE LA INSPECCIÓN: | 11/03/2024 |

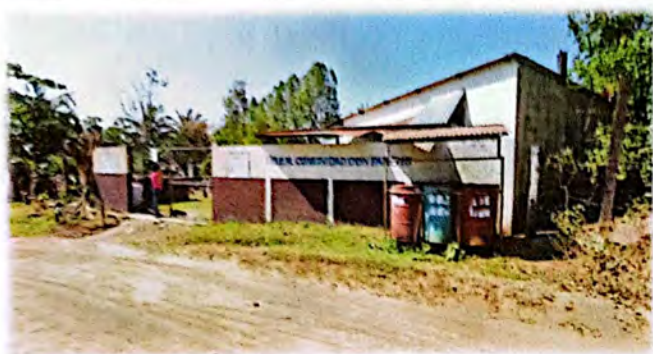
Foto 1: Escuela Oficial Rural Mixta Comunidad Don Pancho.

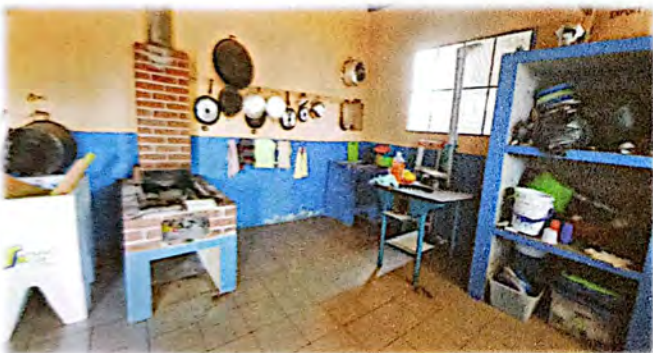
Foto 3: Modulo de Cocina, actualmente se encuentra con deficiencia en el área, se remozarán distintos trabajos. Incluye sustitución de estufa de leña rural con chimenea, entre otros.

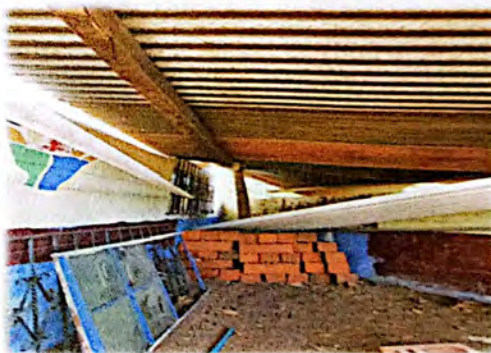
Foto 4: Suministro e instalación de estructura de soporte madera por metal (incluye tornillos) y suministro e instalación de lamina troquelada aluzinc calibre 26. Lado interno

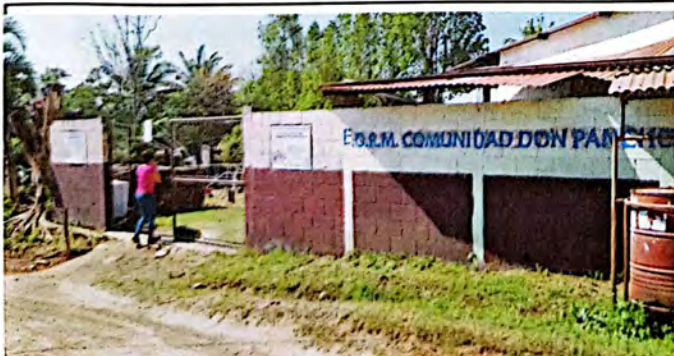
Foto 5: Suministro e instalación de estructura de soporte madera por metal (incluye tornillos) y suministro e instalación de lamina troquelada aluzinc calibre 26. Lado Externo

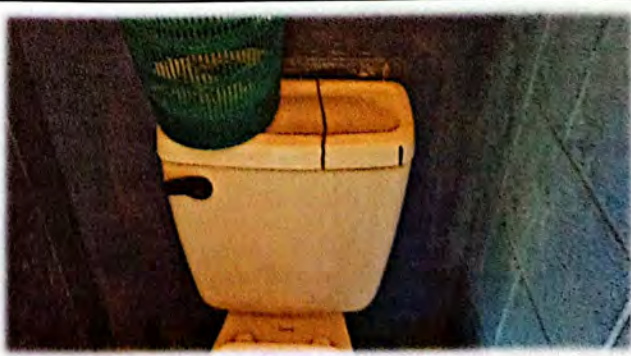
Foto 6: Se realizará cambio e instalacion de nuevos inodoros (4 unidades)

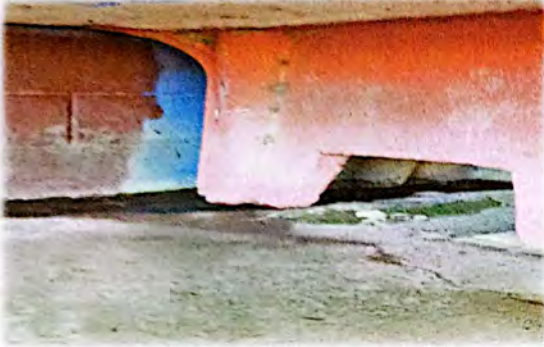
Foto 7: Reparación de servicios Sanitarios, (niñas, niños y docentes). Reparación de drenaje en pila del área de servicios sanitarios.

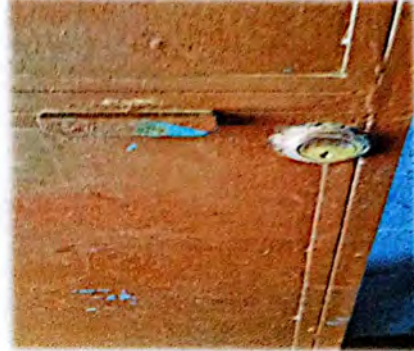
Foto 8: Reparación e instalación de dos chapas en el modulo de aulas generales.

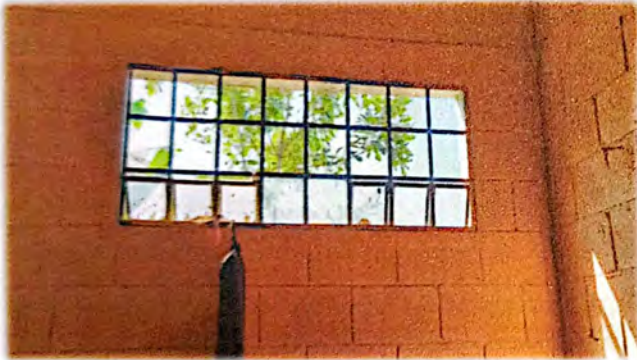
Foto 9: Sustitución e instalación de ventana actual a ventana de aluminio mill finish mas paleta de vidrio, lado posterior del modulo de aulas.

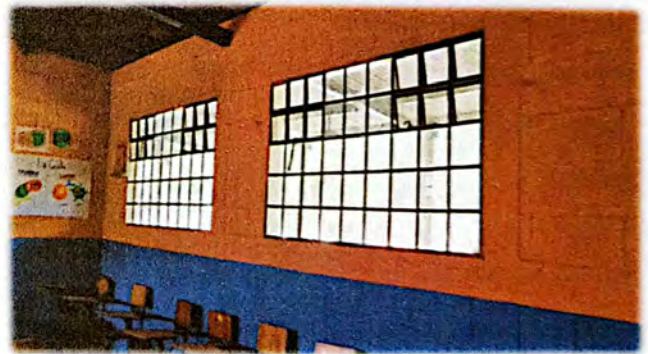
Foto 10: Sustitución e instalación de ventana actual a ventana de aluminio mill finish mas paleta de vidrio, lado frontal del modulo de aulas.

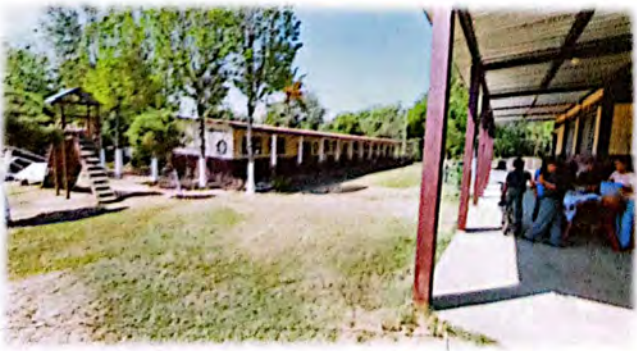
Foto 11: Sustitución e instalación de balcones. Actualmente estos salones no cuentan con balcones, lo que afecta en la seguridad del mismo.

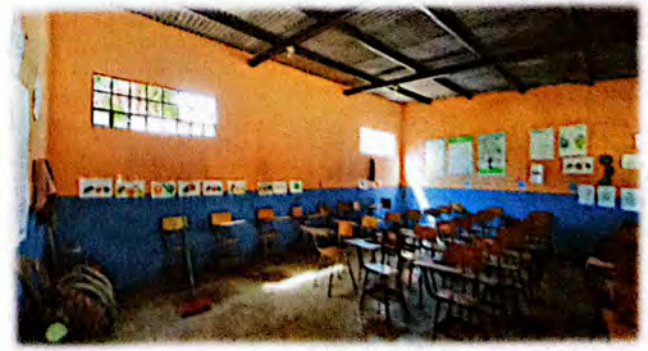
Foto 12: Sustitución e instalación de piso ceramico antideslizante 49.50 m² en el área del modulo general de aulas.
