REGISTRO FOTOGRÁFICO DE AVANCE

| NOMBRE DEL ESTABLECIMIENTO: | ESCUELA OFICIAL RURAL MIXTA | DIRECCIÓN DEL ESTABLECIMIENTO: | COMUNIDAD DON PANCHITO |
| CÓDIGO DEL ESTABLECIMIENTO: | 05-01-2988-43 | FECHA DE LA INSPECCIÓN: | 10/07/2024 |

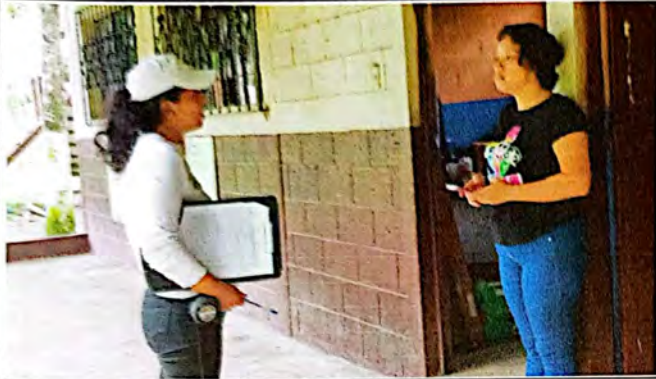
Foto 1: Evaluadora de campo visita el establecimiento para evaluar el avance del 50% en los trabajos de remozamiento.

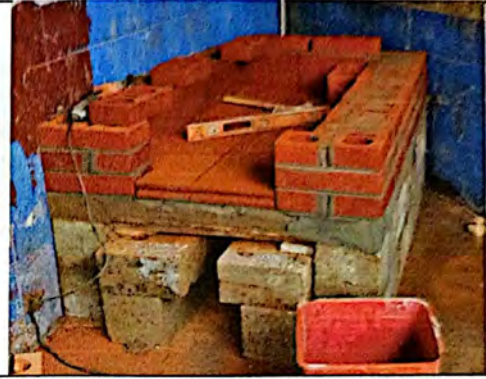
Foto 2: Reparación de dos estufas de fuego más chimenea, reparación de muebles de cocina mas azulejo en el módulo de cocina.

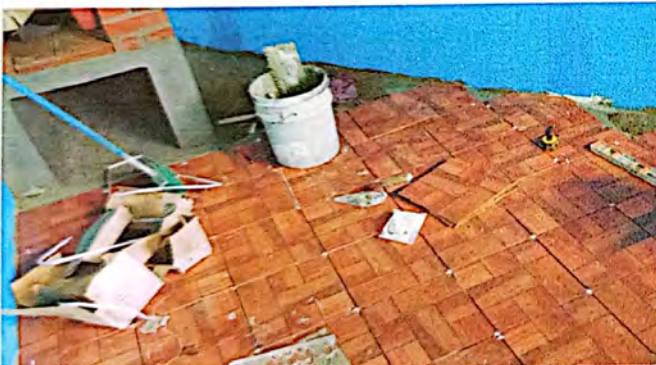
Foto 3: Sustitución e instalación de piso cerámico antideslizante en el módulo de cocina, en proceso.

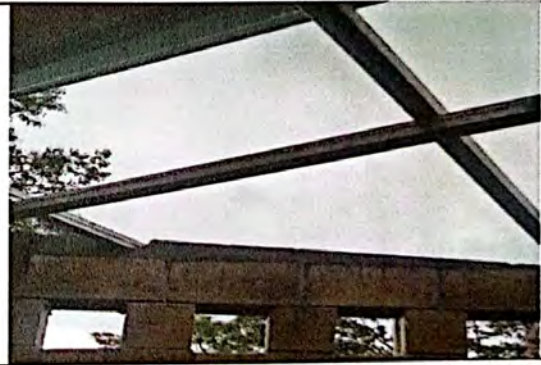
Foto 4: Suministro e instalación de estructura de soporte madera por metal (incluye tornillos) en el módulo de cocina del establecimiento.

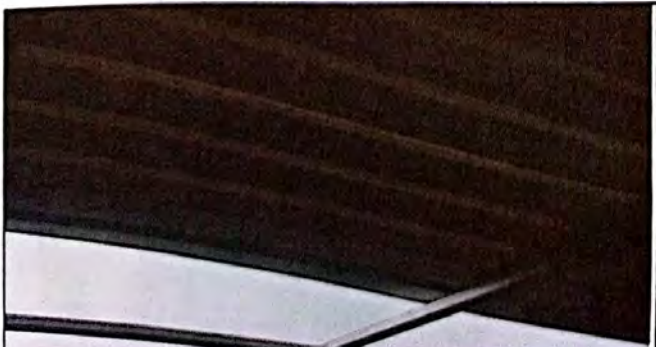
Foto 5: Suministro e instalación de lámina troquelada aluzinc calibre 26 en el módulo de cocina. Puede observarse el proceso de colocación.

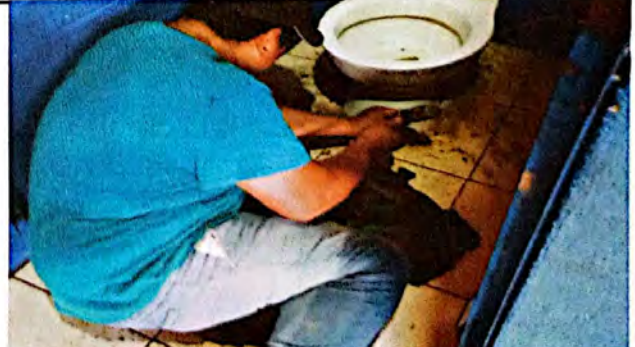
Foto 6: Sustitución de piso torta de concreto a piso cerámico antideslizante 1.20 m x 6.7 en el módulo de baños. Observese el proceso de instalación.

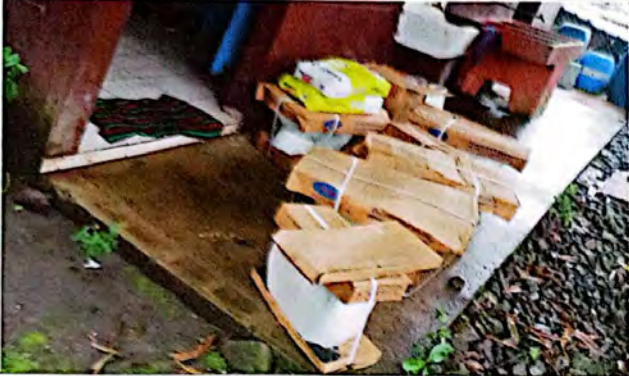
Foto 7: Se puede observar los inodoros nuevos listos para su instalación en el módulo de baños.

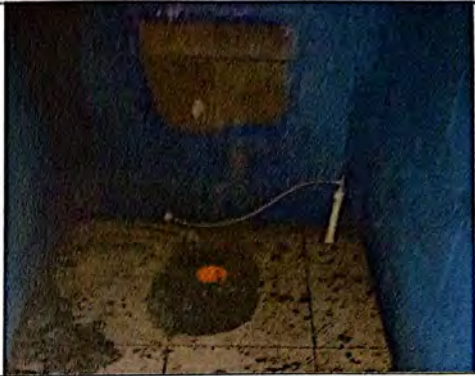
Foto 8: Sustitución de inodoros quebrados y deteriorados, como parte del proceso puede observarse el espacio que deja el inodoro deteriorado para dar paso a su sustitución.

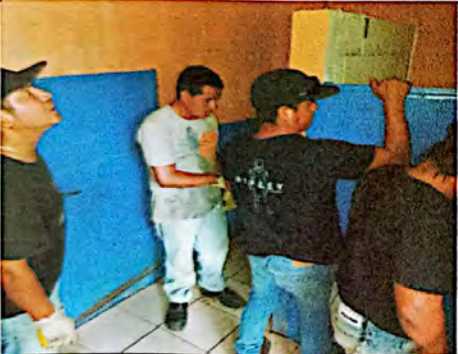
Foto 9: Puede observarse el proceso de desmontaje para el mantenimiento y reparación de puertas 1.00 m x 2.18 m (Lijado, pintado y sustitución) en el módulo de servicios sanitarios.

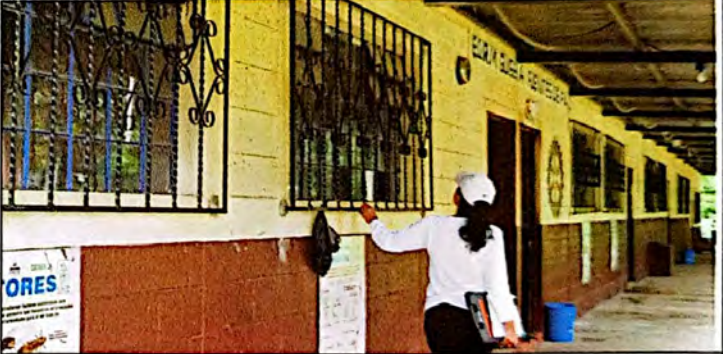
Foto 10: Evaluadora de campo verificando la correcta instalación de balcones para ventanas en el módulo de aulas más salón de cómputo.

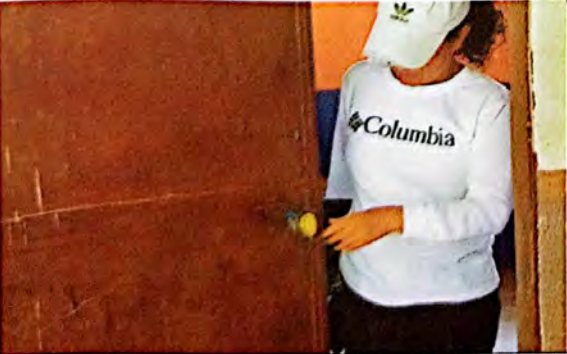
Foto 11: Evaluadora de campo supervisando la sustitución de las chapas que ya han sido instaladas en el módulo de aulas más salón de cómputo.

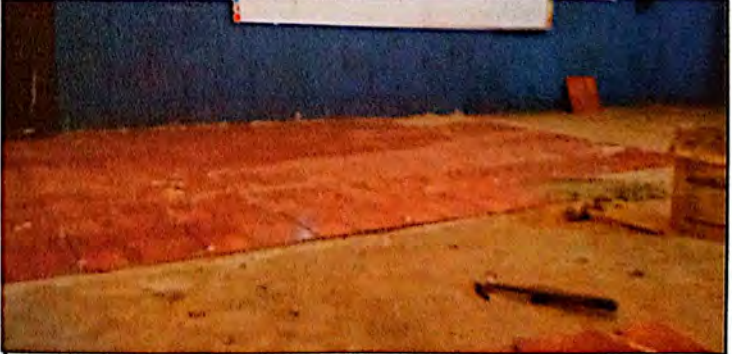
Foto 12: Sustitución e instalación de piso cerámico antideslizante en el módulo de aulas más salón de cómputo.
