REGISTRO FOTOGRÁFICO DE AVANCE

| NOMBRE DEL ESTABLECIMIENTO: | ESCUELA OFICIAL RURAL MIXTA | DIRECCIÓN DEL ESTABLECIMIENTO: | COMUNIDAD DON PANCHO |
| CÓDIGO DEL ESTABLECIMIENTO: | 05-01-2988-43 | FECHA DE LA INSPECCIÓN: | 15/08/2024 |

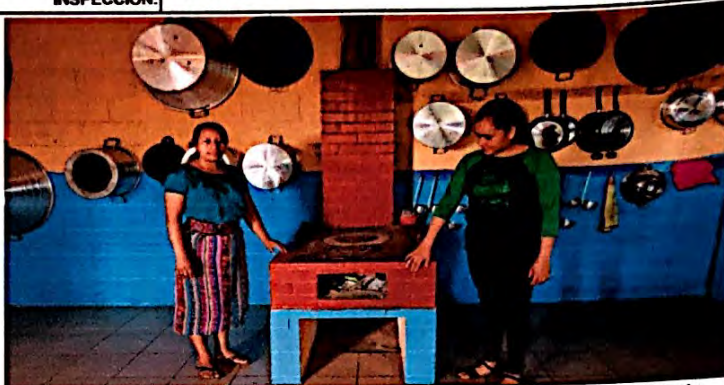
Foto 2: Mejoramiento en módulo de cocina, incluye reparación de dos estufas de fuego mas chimenea. Finalizado al 100%

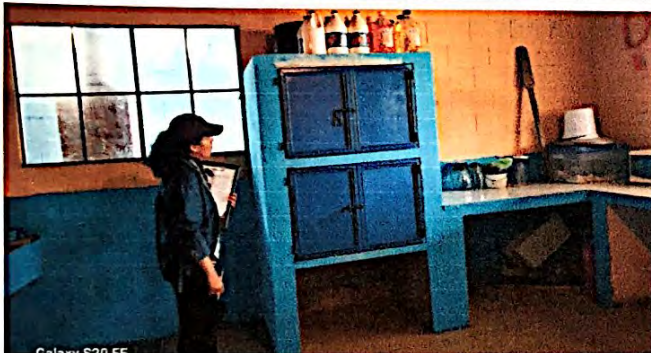
Foto 3: Mejoramiento en módulo de cocina, incluye reparación de muebles de cocina mas azulejo, colocación de puertas metálicas en gabinetes. Finalizado al 100%

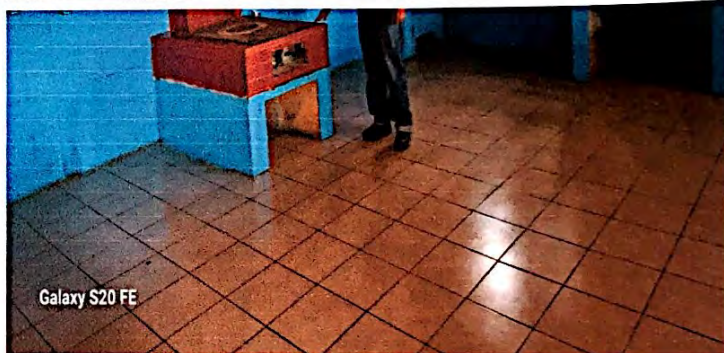
Foto 4: Sustitución e instalación de piso cerámico antideslizante en el módulo de cocina, finalizado al 100%

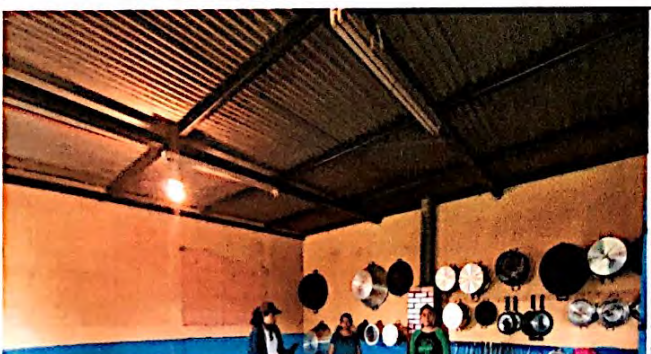
Foto 5: Suministro e instalación de estructura de soporte madera por metal (incluye tornillos) en el módulo de cocina, finalizado al 100%.

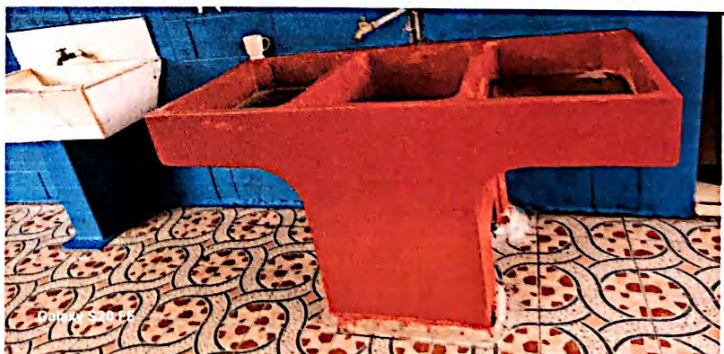
Foto 6: Reparación de drenaje de pila en el modulo de servicios sanitarios, finalizada al 100%.

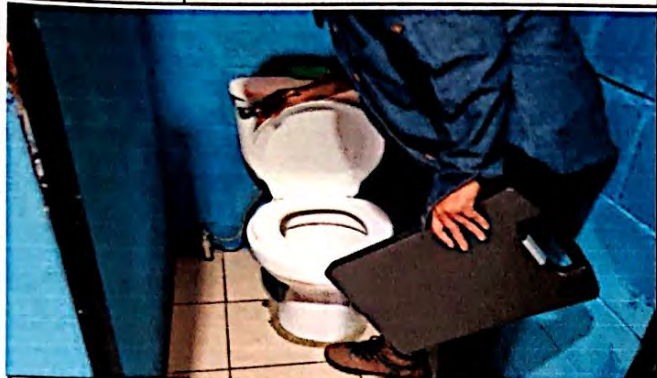
Foto 7: Sustitución de inodoros quebrados y deteriorados en el módulo de baños, finalizada al 100%.

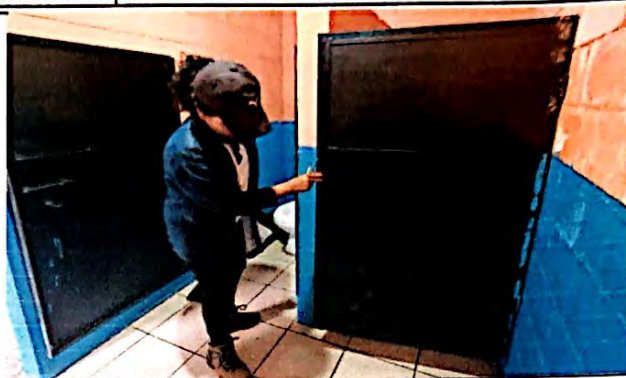
Foto 8: Mantenimiento y reparación de puertas 1.00 m x 2.18 m (Lijado, pintado y sustitución) finalizado al 100%.

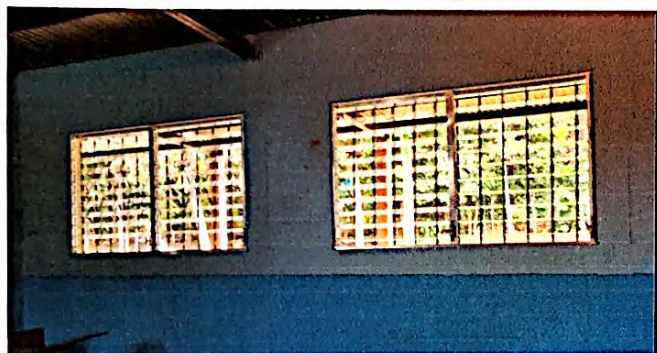
Foto 9: Cambio e instalación de ventana de aluminio mill finish mas paleta en módulo de 4 aulas + salón de computo. Finalizado al 100%

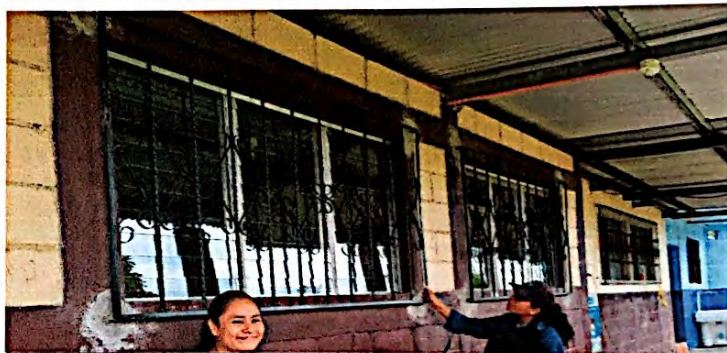
Foto 10: Instalación de balcones para ventanas en módulo de 4 aulas + salón de computo, finalizado al 100%.

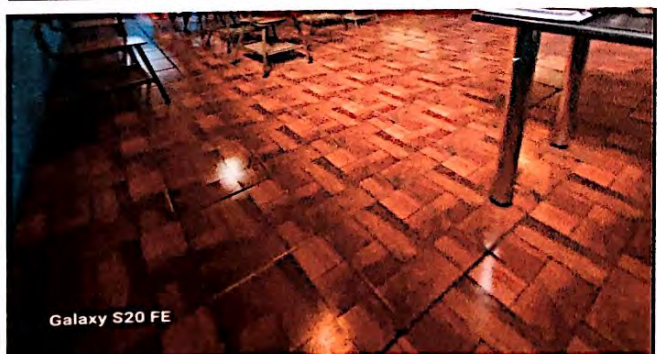
Foto 11: Sustitución e instalación de piso ceramico antideslizante en el módulo de aulas, finalizado al 100%.
