REGISTRO FOTOGRÁFICO DE AVANCE

| NOMBRE DEL ESTABLECIMIENTO: | EORM JUAN FRANCISCO DAVILA RANGEL | DIRECCIÓN DEL ESTABLECIMIENTO: | ALDEA EL ROSARIO |
| CÓDIGO DEL ESTABLECIMIENTO: | 05-02-0166-43 | FECHA DE LA INSPECCIÓN: | 16/07/2024 |

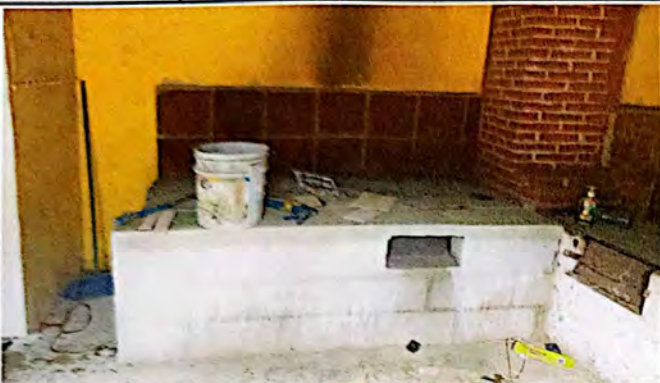
Foto 1: Sustitución de estufa de leña (incluye reparación de estufa de leña, Chimenea y plancha de metal)

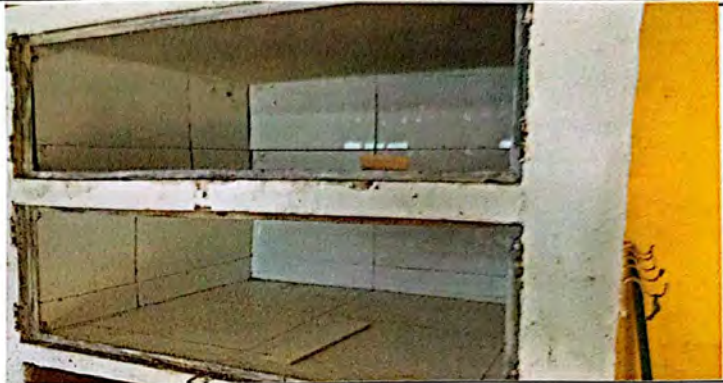
Foto 2: Reparación de mueble de cocina (incluye reparación del mueble de almacenamiento, mesa de preparación de alimentos y azulejo en cada uno de los muebles).

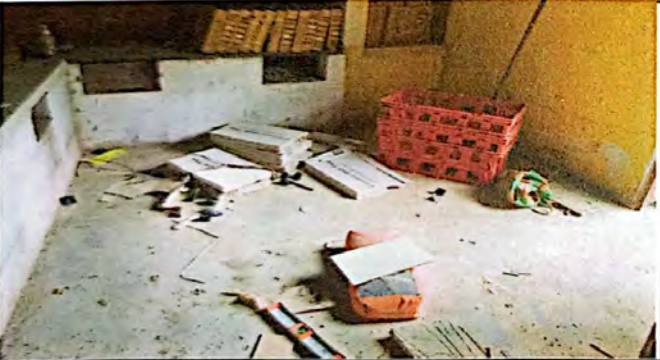
Foto 3: Sustitución de piso de concreto a piso cerámico antideslizante, se observa el piso del módulo de cocina y las cajas de azulejos y piso que se usarán en el proceso de remozamiento.

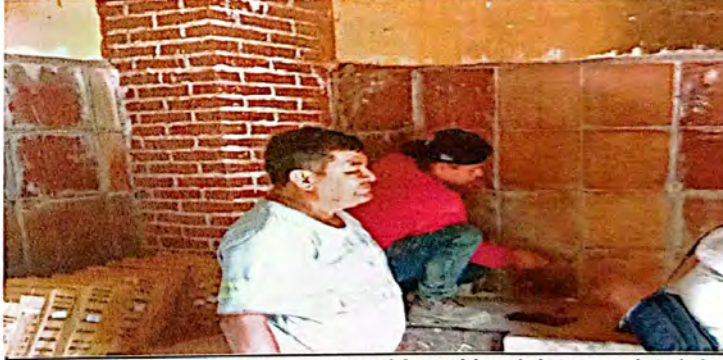
Foto 4: Procedimiento de instalación de azulejo en el área de las mesas de trabajo y estufa del módulo de cocina.

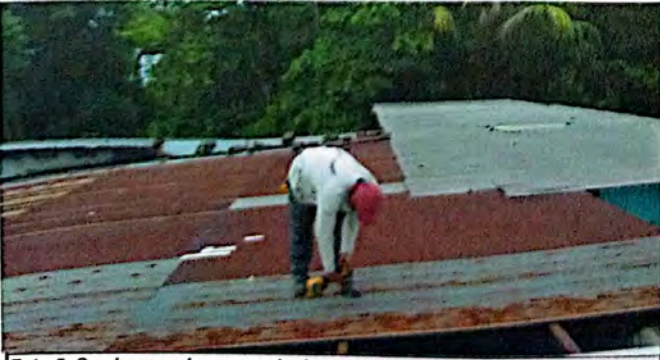
Foto 5: Se observa el proceso de desmontaje de las láminas en uno de los módulos de aulas.

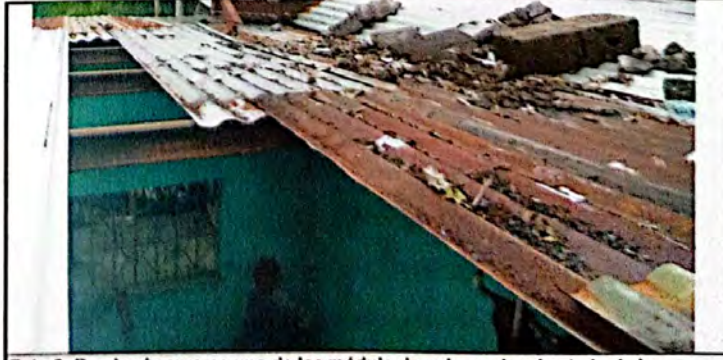
Foto 6: Puede observarse uno de los módulos de aulas y el mal estado de las láminas durante el proceso de desmontaje.

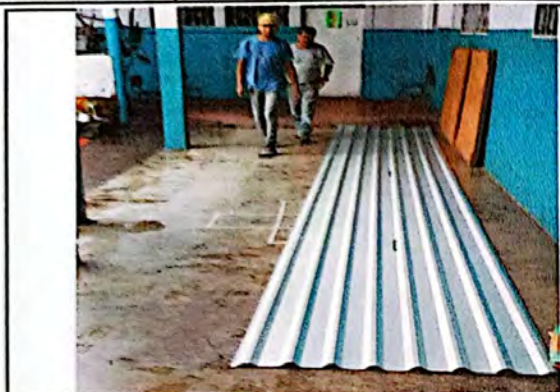
Foto 7: Laminas troqueladas Aluzinc calibre 26 en el proceso de transporte para sustituir las láminas deterioradas en uno de los módulos de aulas del establecimiento.

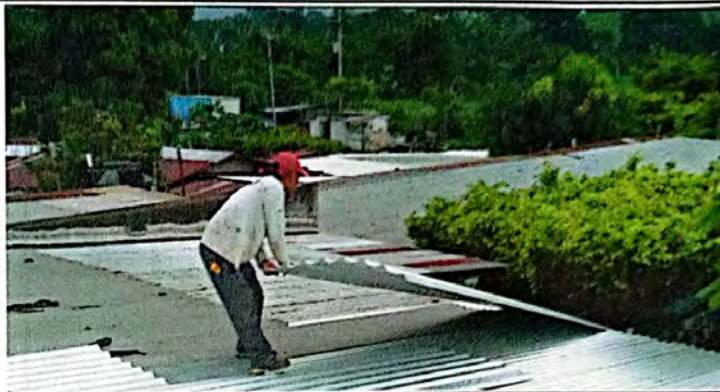
Foto 8: Suministro e Instalación de lamina troquelada Aluzinc calibre 26 ( incluye tornillos). Como los trabajos en techo no son simultaneos, puede observarse uno de los módulos durante el procedimiento de sustitución de lámina.

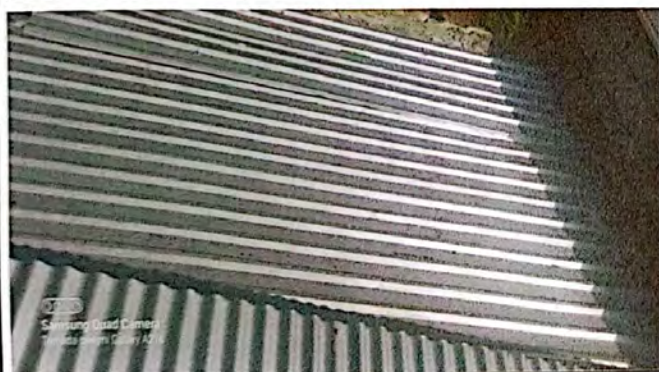
Foto 9: Lamina troquelada Aluzinc calibre 26 en el proceso de instalación.

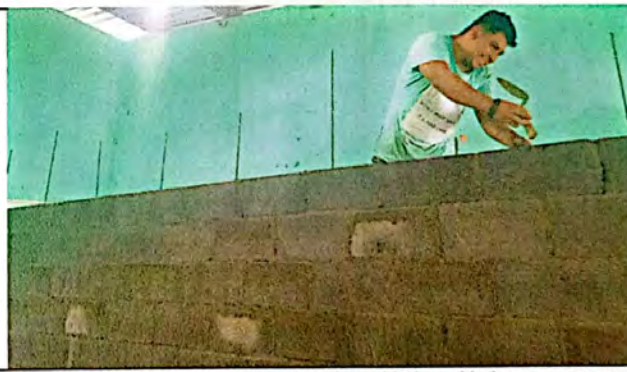
Foto 10: Sustitución de muro divisor de aula prekinder y kinder en su proceso de construcción.

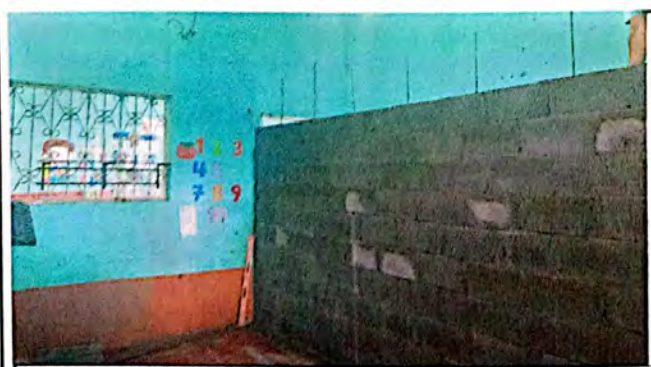
Foto 11: Sustitución de muro divisor de aula prekinder y kinder

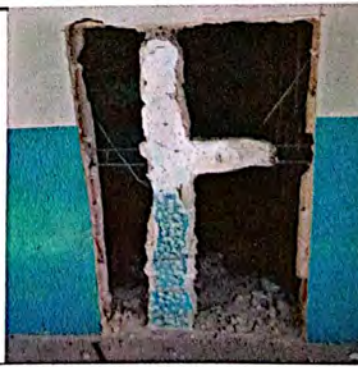
Foto 12: Derivado de la división de aulas debe crearse nuevos accesos a las nuevas áreas. Se observa el proceso de modificación de accesos.
