REGISTRO FOTOGRÁFICO DE AVANCE

| NOMBRE DEL ESTABLECIMIENTO: | EORM FRANCISCO VITERI ARRIOLA | DIRECCIÓN DEL ESTABLECIMIENTO: | MICROPARCELAMIENTO TIERRA LINDA |
| CÓDIGO DEL ESTABLECIMIENTO: | 05-02-0167-43 | FECHA DE LA INSPECCIÓN: | 14/07/2024 |

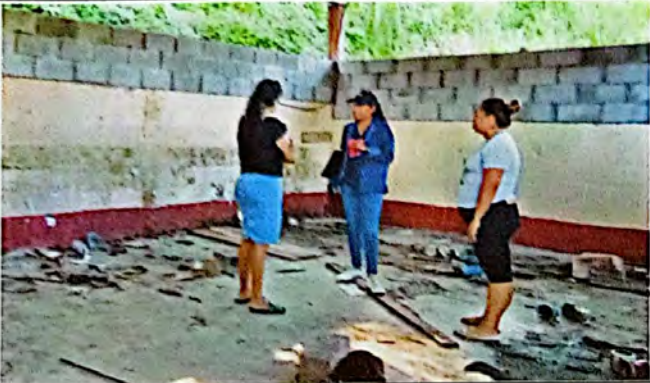
Foto 1: Evaluadora de campo visita el establecimiento para supervisar los trabajos de remozamiento cuando están al 50% de su ejecución.

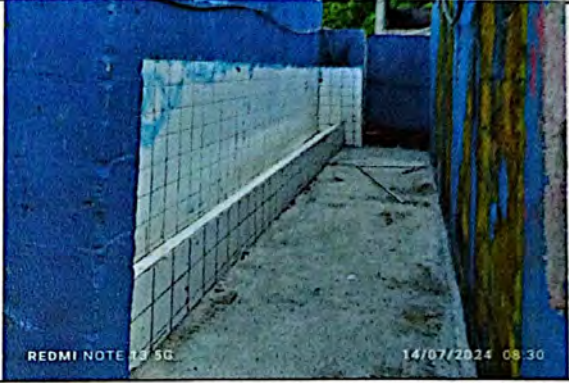
Foto 2: Mejoramiento de servicios sanitarios, incluye reparación cambio de tubería, artefactos, grifos y azulejo, se inicia con el despeje del área de trabajo para proceder a la sustitución de azulejos.

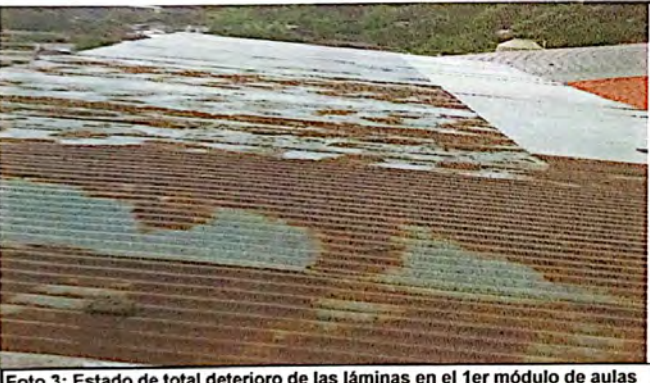
Foto 3: Estado de total deterioro de las láminas en el 1er módulo de aulas mas dirección al momento de iniciar el proceso de desmontaje.

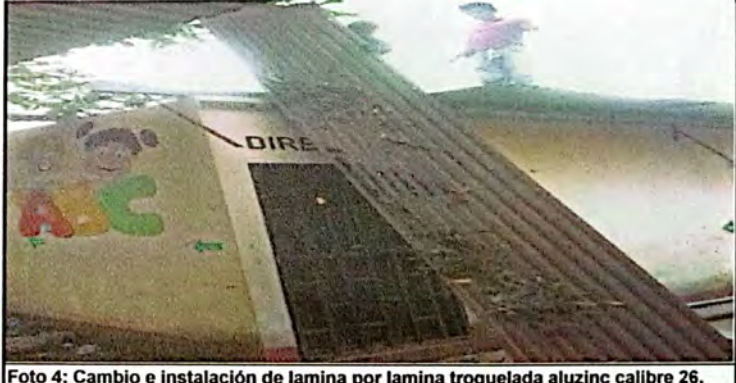
Foto 4: Cambio e instalación de lamina por lamina troquelada aluzinc calibre 26, incluye tornillos. Inicio del proceso de desmontaje de la lámina acanalada.

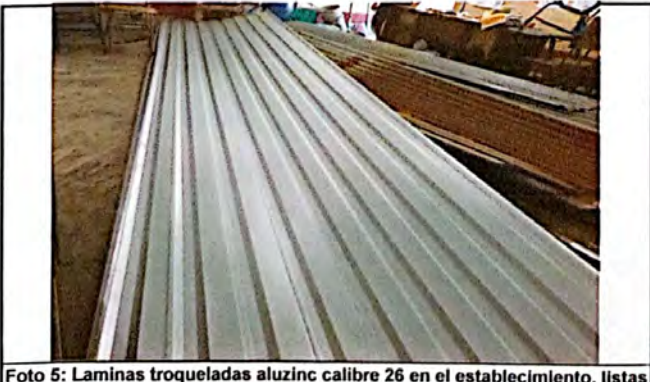
Foto 5: Láminas troqueladas aluzinc calibre 26 en el establecimiento, listas para continuar con el proceso de sustitución en el 1er módulo de aulas más dirección.

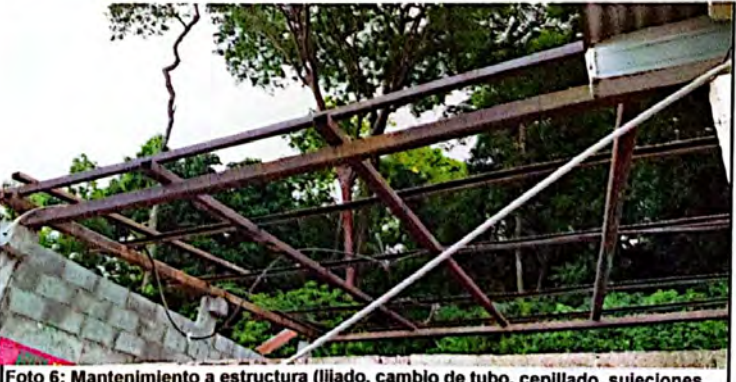
Foto 6: Mantenimiento a estructura (lijado, cambio de tubo, cepillado, sujeciones, aplicaciones de pintura) en el 2do módulo de aulas. Estructura ya sin lámina para realizar el mantenimiento necesario.

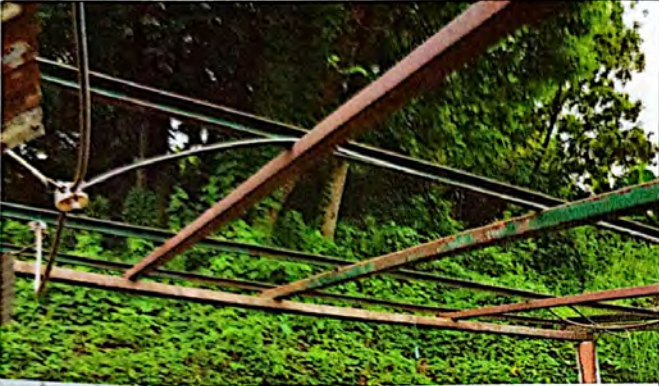
Foto 7: Mantenimiento a estructura (lijado, cambio de tubo, cepillado, sujeciones, aplicaciones de pintura). En el 2do módulo de aulas, estructura lista para realizar el procedimiento de lijado.

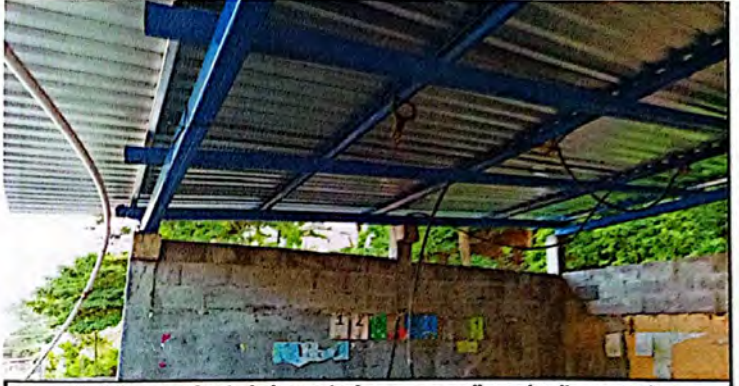
Foto 8: Debido a que los trabajos en techos no se realizan simultáneamente, se puede observar el cambio e instalación de lamina por lamina troquelada aluzinc calibre 26, incluye tornillos en uno de los módulos de aulas.

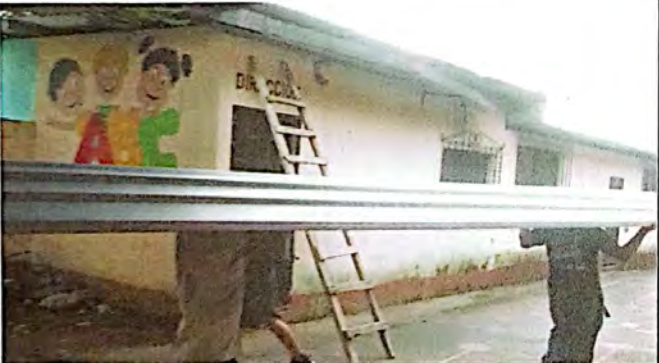
Foto 9: Procedimiento de transporte de lámina troquelada aluzinc calibre 26, que será instalada en el 2do módulo de aulas.

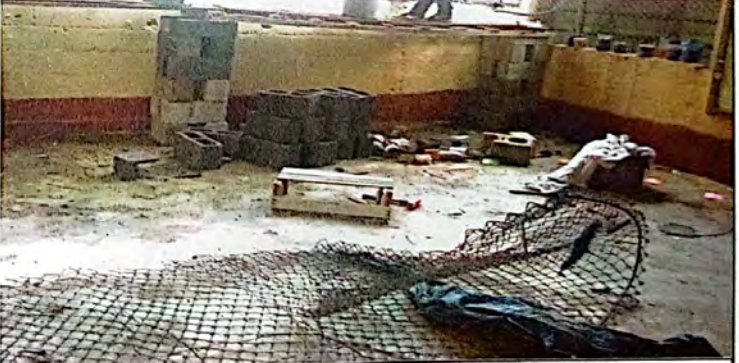
Foto 10: Desmontaje de malla metálica para proceder al mejoramiento por seguridad de muro lateral con block 0.15 \* 0.19 \* 0.40.

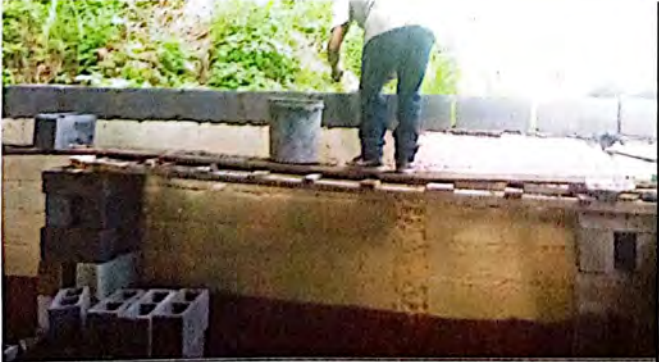
Foto 11: Mejoramiento por seguridad de muro lateral de block 0.15 \* 0.19 \* 0.40, se observa la primera hilera de levantado en uno de los muros del módulo.

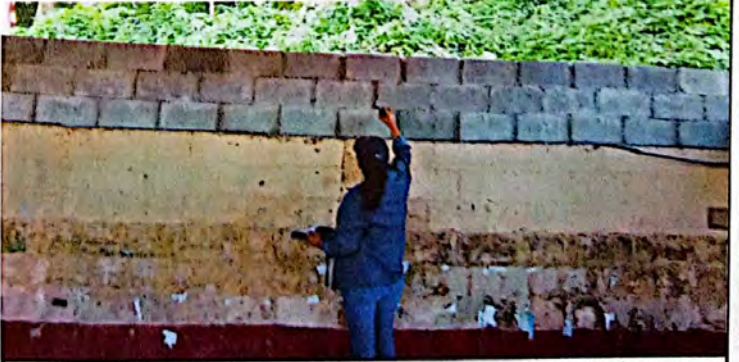
Foto 12: Evaluadora de campo realizando la supervisión del levantado de muro como parte de las mejoras en seguridad del establecimiento.
