REGISTRO FOTOGRÁFICO

| DEPARTAMENTO | ESCUINTLA | MUNICIPIO | SANTA LUCÍA COTZUMALGUAPA |
| NOMBRE DEL ESTABLECIMIENTO | ESCUELA OFICIAL RURAL MIXTA | DIRECCIÓN DEL ESTABLECIMIENTO | ALDEA RIO SANTIAGO |
| CÓDIGO DEL ESTABLECIMIENTO | 05-02-0174-43 | FECHA DE LA INSPECCIÓN | 19/03/2024 |

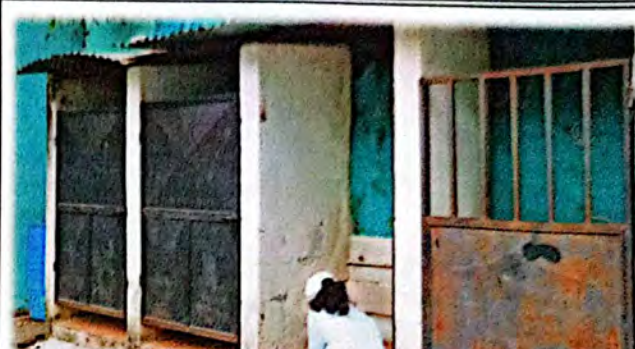
Foto 2: Mejoramiento en el 1r. módulo de servicios sanitarios. En este modulo se debe cambiar e instalar la estructura de soporte y cambiar lámina por lámina troquelada aluzinc calibre 26 (incluye pernos).

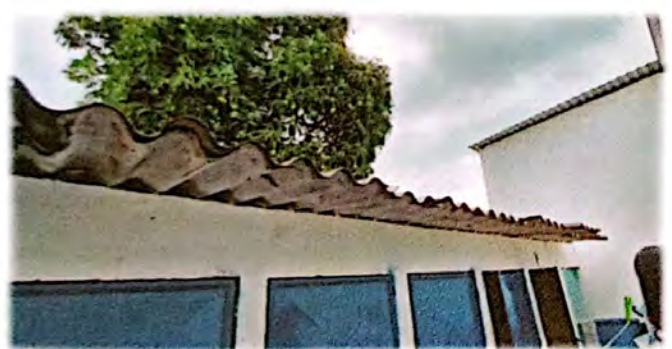
Foto 3: Mejoramiento en el 2do. módulo de servicios sanitarios. En este modulo se debe cambiar e instalar la estructura de soporte y cambiar lámina por lámina troquelada aluzinc calibre 26 (incluye pernos).

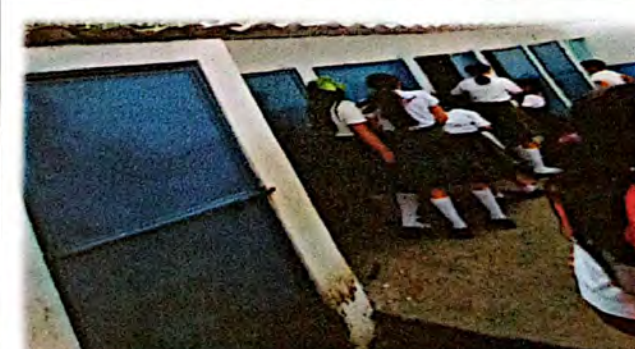
Foto 4: Se evaluó la necesidad de reparar y darle mantenimiento a las puertas de 2do módulo de servicios sanitarios.

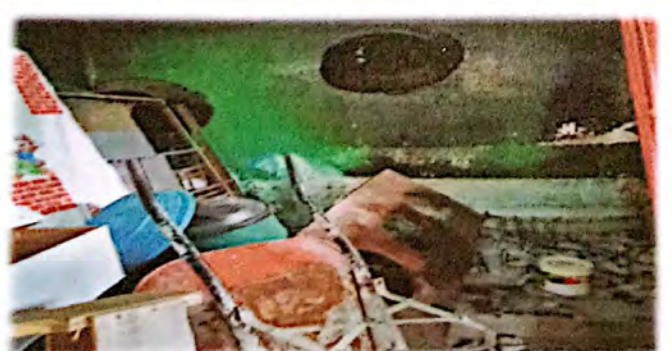
Foto 5: Mejoramiento de cocina incluye remozamiento de muebles de cocina, azulejo, estufa de leña rural mas chimenea mas reparación de muros.

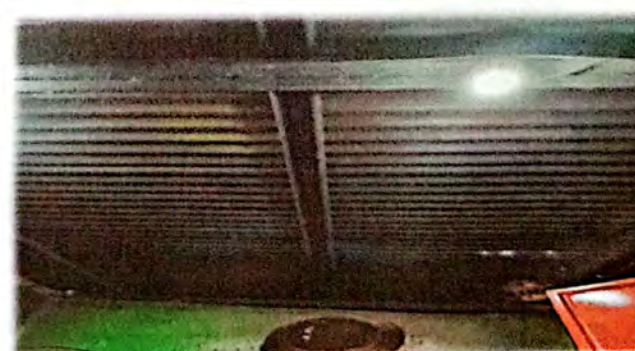
Foto 6: En cocina es necesario el cambio de la estructura de soporte de metal y cambio e instalación de lámina por lámina troquelada aluzinc calibre 26 (incluye pernos).

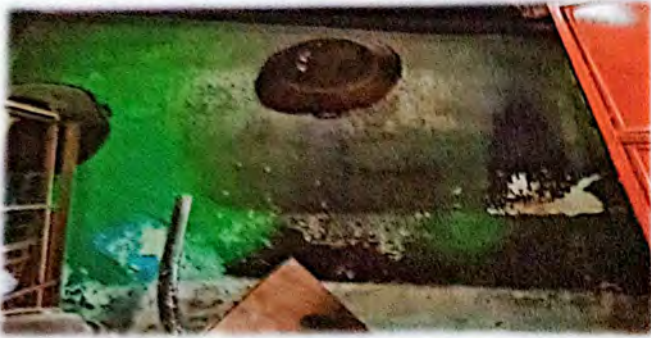
Foto 7: Mejoramiento del módulo de cocina con pintura interior y exterior.

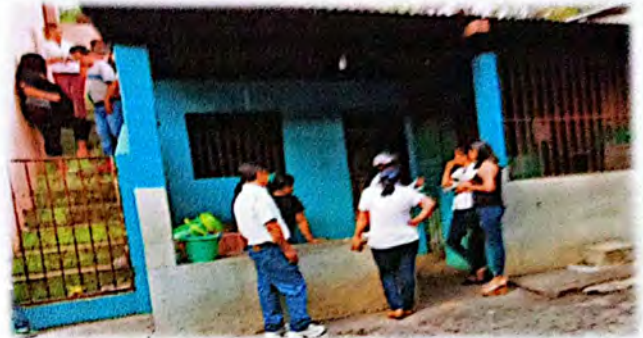
Foto 8: Una de las prioridades del modulo de cocina, es la reparación y mantenimiento de puertas y ventanas.

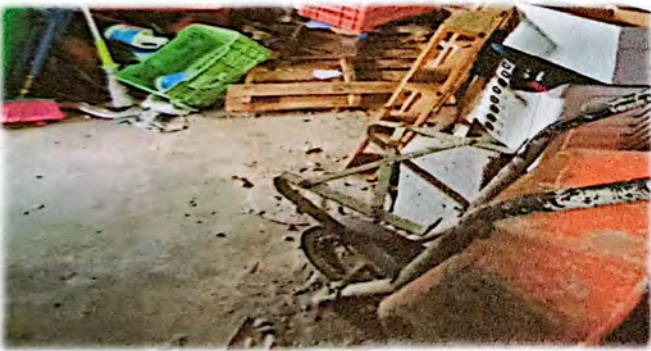
Foto 9: Cambio e instalación de piso torta de concreto y cambio e instalación de piso cerámico en módulo de cocina.

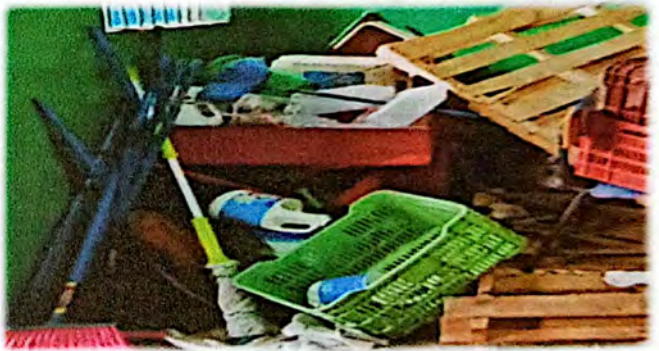
Foto 10: Es importante el cambio e instalación de pila de dos lavaderos.

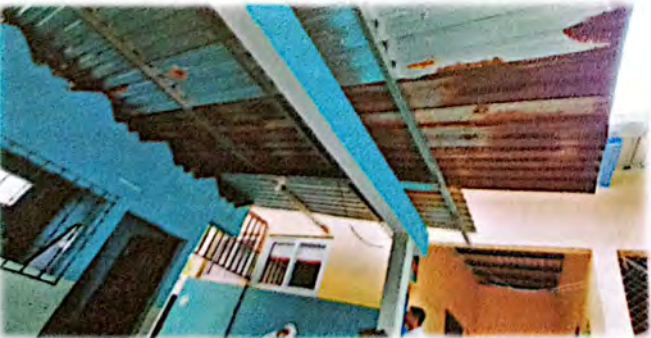
Foto 11: Mejoramiento de aulas con cambio e instalación de lámina por lámina troquelada aluzinc calibre 26 (incluye pernos).

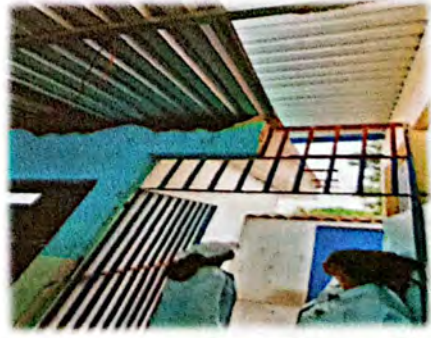
Foto 12: Las aulas aún tienen lámina estructural de perval "V"
