REGISTRO FOTOGRÁFICO DE AVANCE

| DEPARTAMENTO: | ESCUINTLA | DIRECCIÓN DEL ESTABLECIMIENTO: | SANTA LUCIA COTZUMALGUAPA |
| NOMBRE DEL ESTABLECIMIENTO: | ESCUELA OFICIAL RURAL MIXTA | FECHA DE LA INSPECCIÓN: | ALDEA RIO SANTIAGO |
| CÓDIGO DEL ESTABLECIMIENTO: | 05-02-0174-43 | | 13/08/2024 |

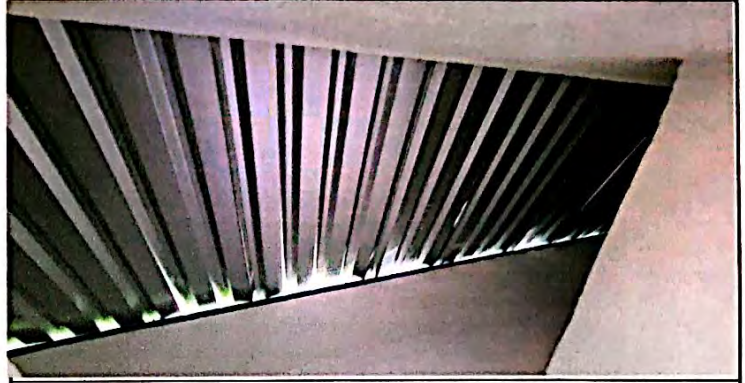
Foto2: Cambio e instalación de lamina por lamina troquelada aluzinc calibre 26 (incluye pernos) en el 1er módulo de baños. Finalizado al 100%

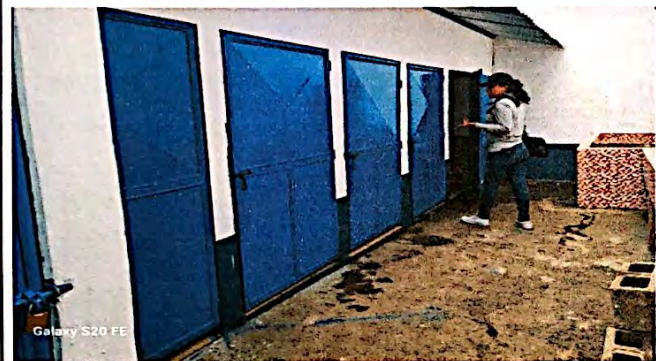
Foto 3: Reparación y mantenimientos de puertas metálicas en el 1er módulo de baños, finalizada al 100%

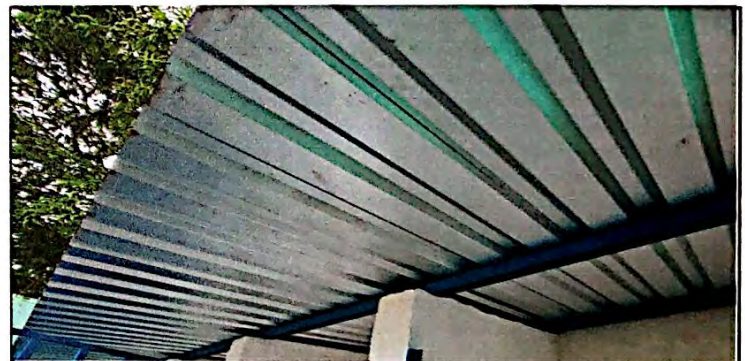
Foto 4: Cambio e instalación de estructura de soporte metal por metal y lamina por lamina troquelada aluzinc calibre 26 (incluye pernos) en el 2do módulo de baños. Finalizado al 100%

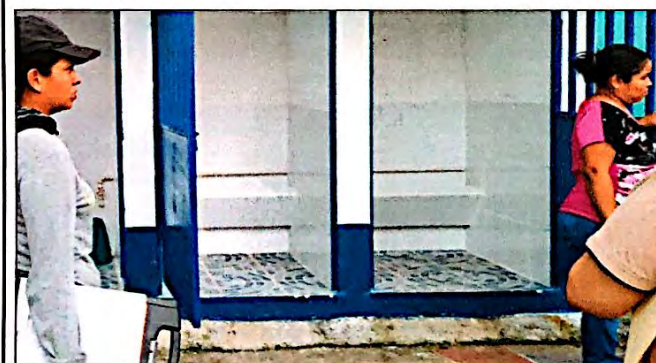
Foto 5: Cambio e instalación de llave para urinal y azulejos en el 2do módulo de baños, finalizado al 100%

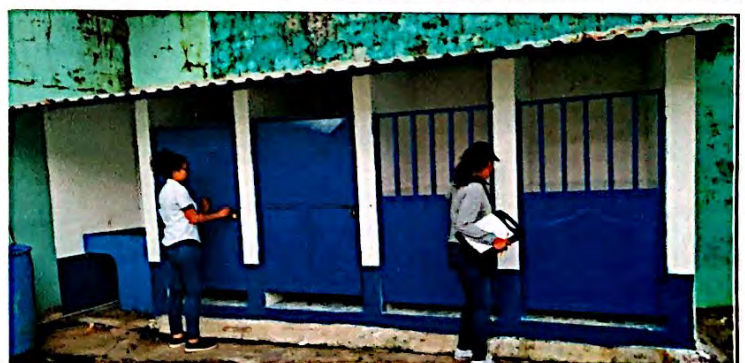
Foto 6: Herrería, Reparación y mantenimiento de puertas en el 2do módulo de baños, finalizada al 100%

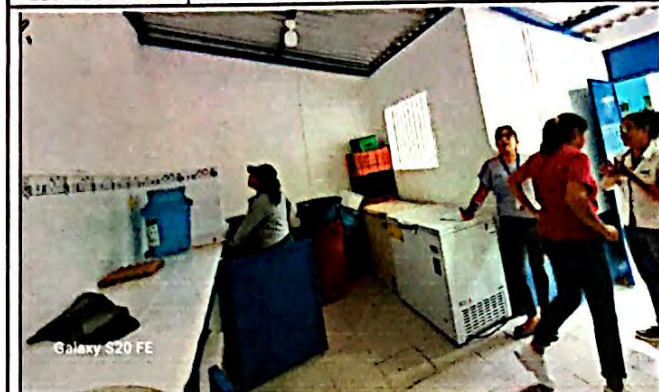
Foto 7: Mejoramiento de cocina (modulo 5.20 m x 5.40 m) incluye remozamiento de muebles de cocina, azulejo, estufa de leña rural mas chimenea mas reparación de muros. Finalizada al 100%

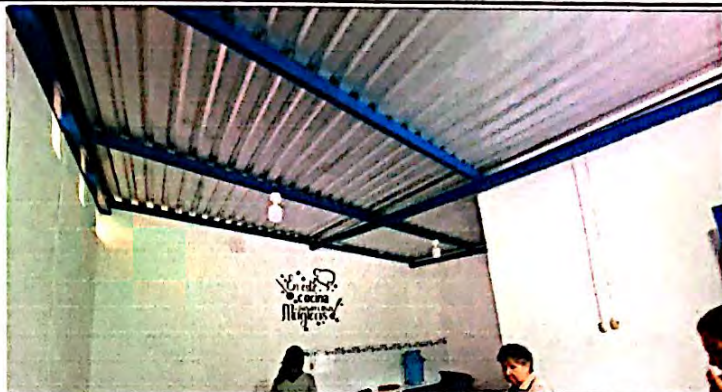
Foto 8: Cambio e instalación de estructura de soporte metal por metal y de lamina por lamina troquelada aluzinc calibre 26 (incluye pernos) en el módulo de cocina y tienda. Finalizada al 100%

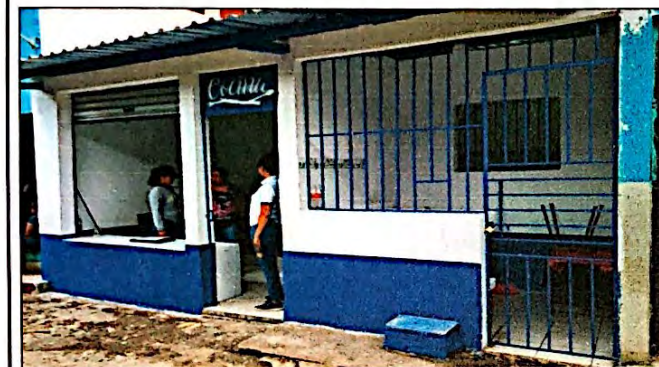
Foto 9: Herrería, Reparación y mantenimiento de puertas y ventanas en el módulo de cocina y tienda, finalizada al 100%

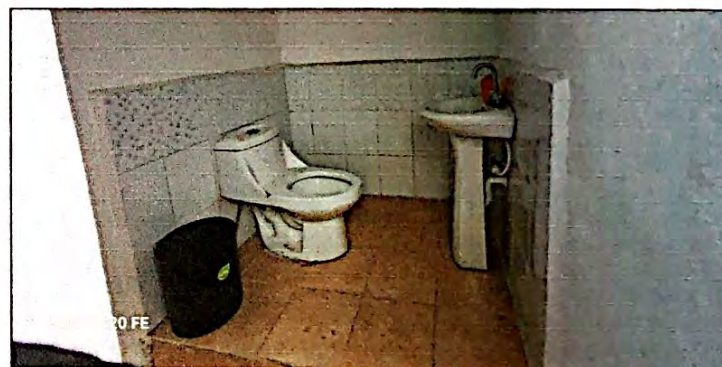
Foto 10: Mejoramiento en el baño de docentes, cambio e instalación de lavamanos y piso antideslizante finalizado al 100%

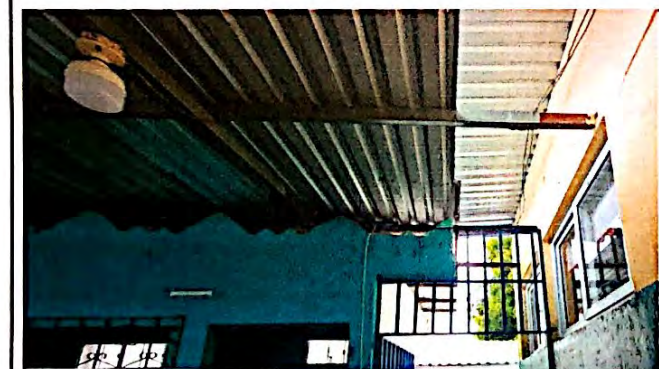
Foto 11: Cambio e instalación de lamina duralita por lamina troquelada aluzinc calibre 26 (incluye pernos) en el módulo de aulas, finalizada al 100%.
