| DEPARTAMENTO: | ESCUINTLA | MUNICIPIO: | Santa Lucia Cotzumalguapa |
| NOMBRE DEL ESTABLECIMIENTO: | E.O.R.M | DIRECCIÓN DEL ESTABLECIMIENTO: | Caserio Fegua Buena Vista |
| CÓDIGO DEL ESTABLECIMIENTO: | 05-02-0180-43 | FECHA: | 03 de Octubre 2024 |

**REGISTRO FOTOGRÁFICO**  
**PROGRAMA DE MANTENIMIENTO DE EDIFICIOS ESCOLARES PÚBLICOS**

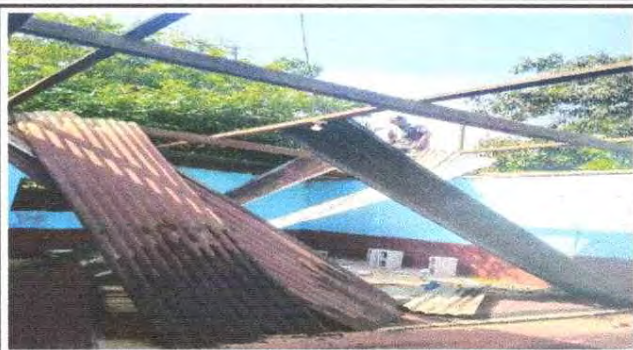
Foto 1: Empieza la desinstalación de la estructura deteriorada

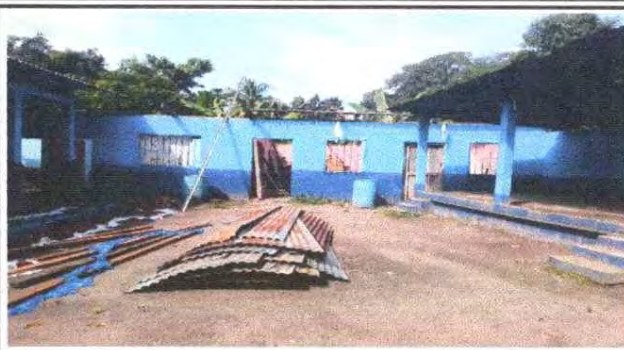
Foto 2: Desinstalación de estructura deteriorada

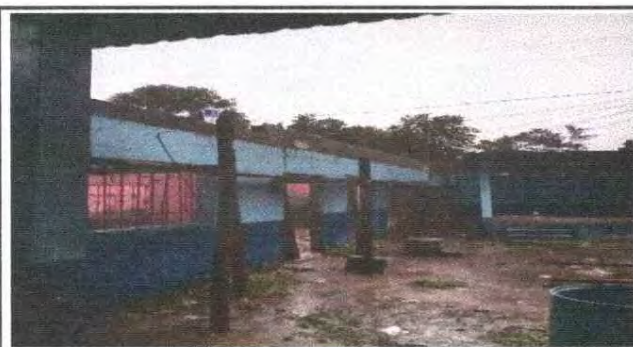
Foto 3: Levantado de block tres hiladas en toda la estructura

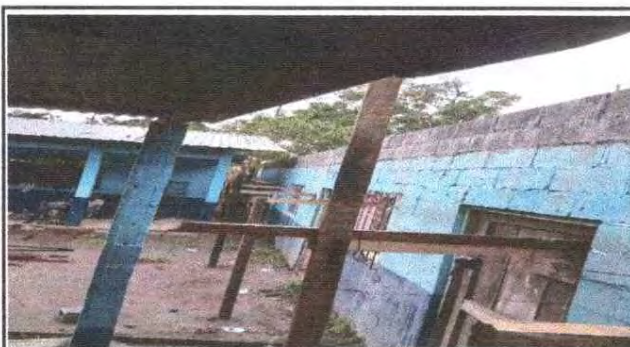
Foto 4: Levantado de tres hiladas de block en toda el area a remodelar

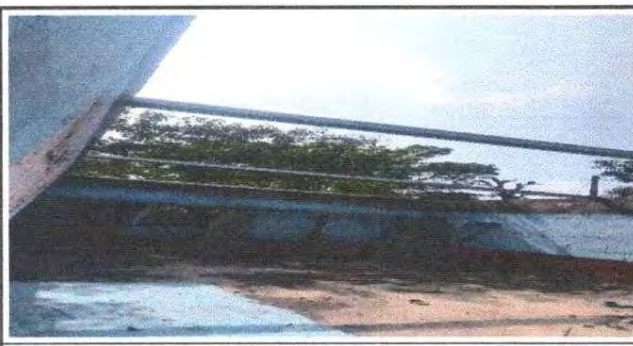
Foto 5: Colocación de estructura de metal

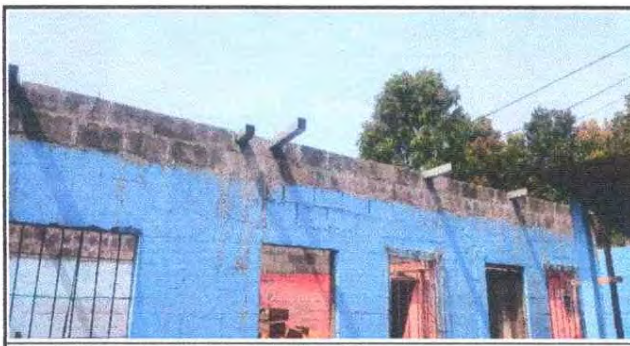
Foto 6: Colocación de estructura de metal

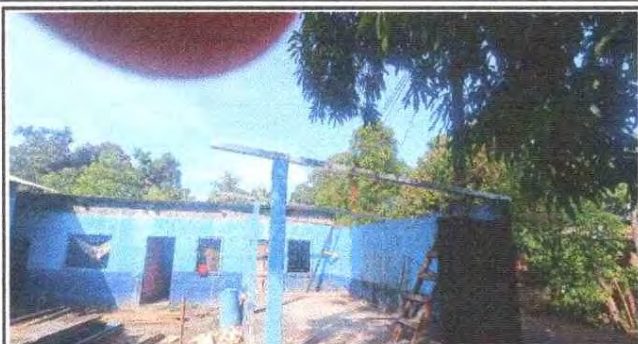
Foto 7: Montaje de estructura de lamina en escenario

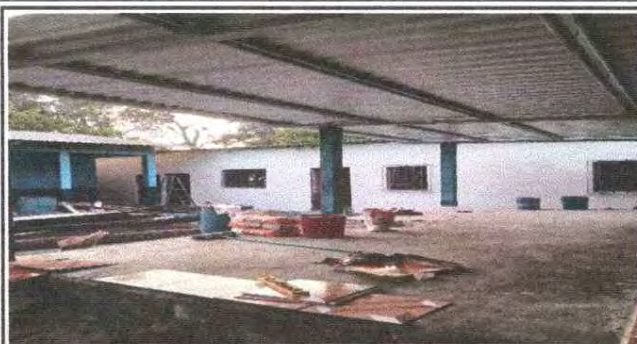
Foto 8: Colocación de piso ceramico en el escenario

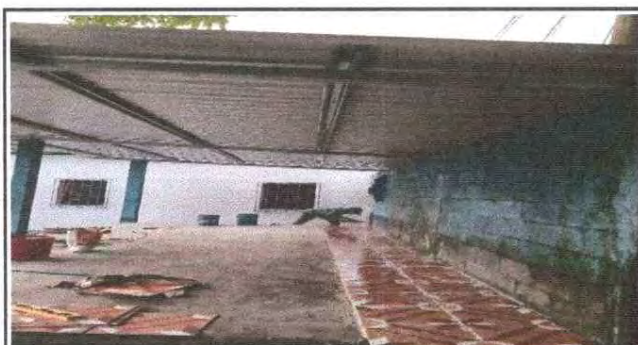
Foto 9: Colocacion de estructura metalica en el escenario

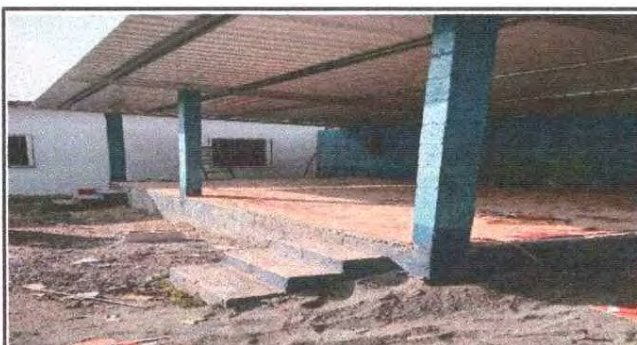
Foto 10: Colocación de piso ceramico en el escenario

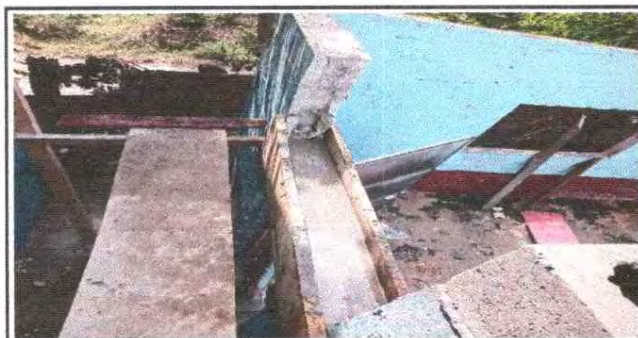
Foto 11: Reparación de muro

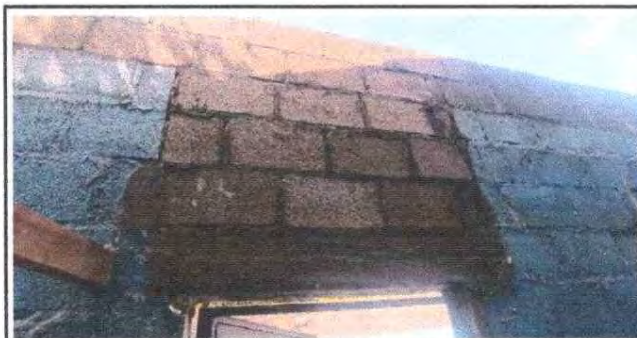
Foto 12: Reparación de muro

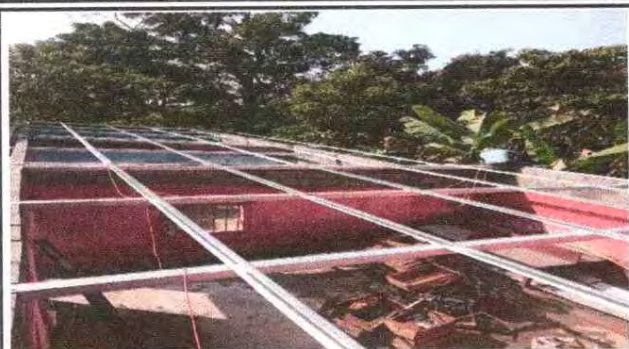
Foto1: Instalacion de estructura de metal

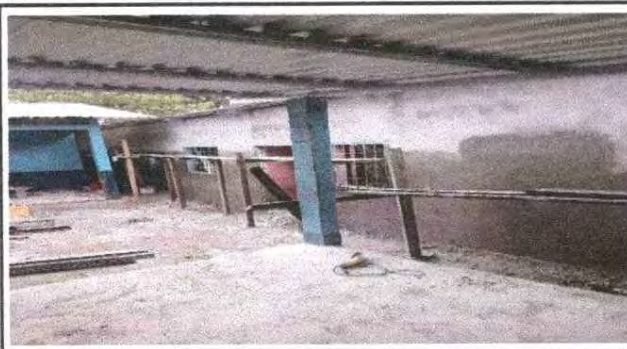
Foto 2: Hechado de cernido

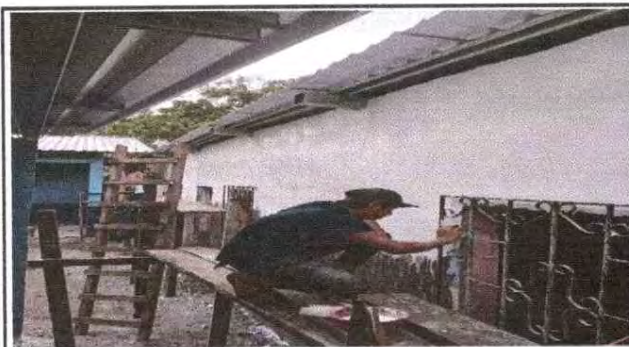
Foto 3: Hechado de repello

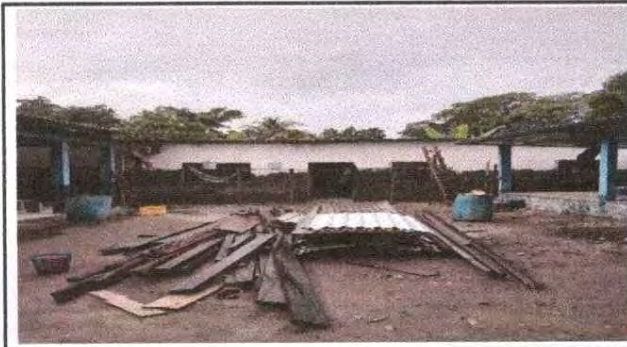
Foto 4: Hechado de repello

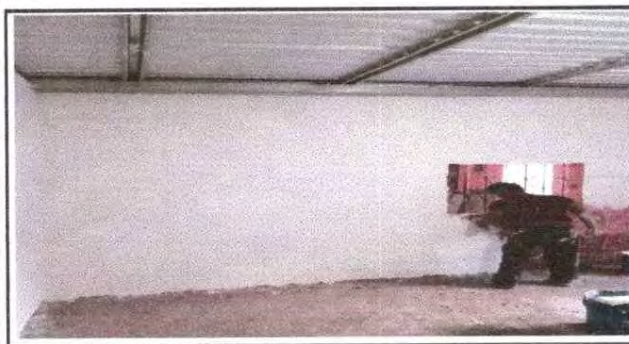
Foto 5: Repello en el aula

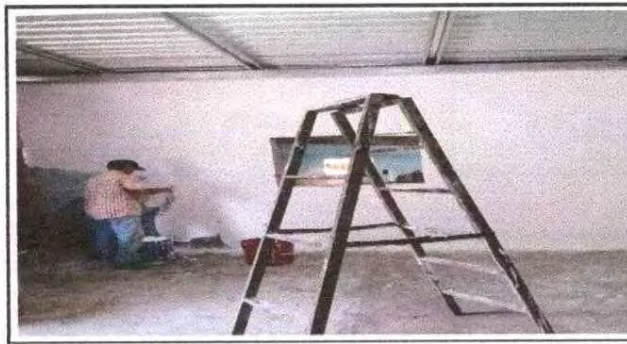
Foto 6: Colocación de estructuta de metal

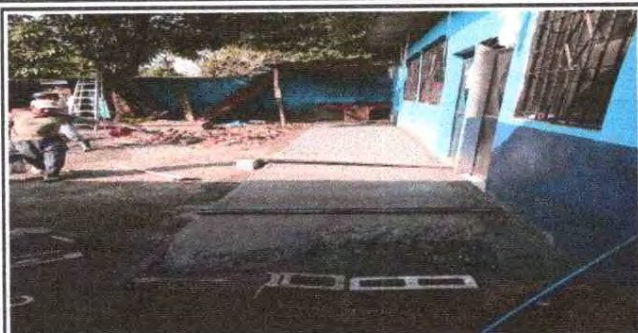
Foto 7: Fundición de torta de cemento

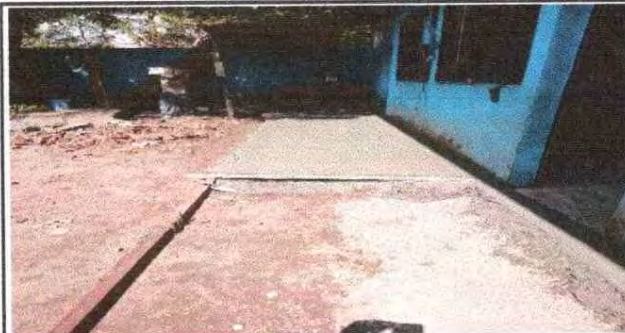
Foto 8: Fundición de cemento

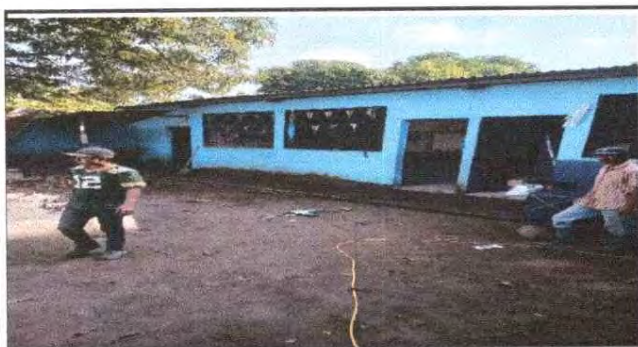
Foto 9: Fundición de cemento

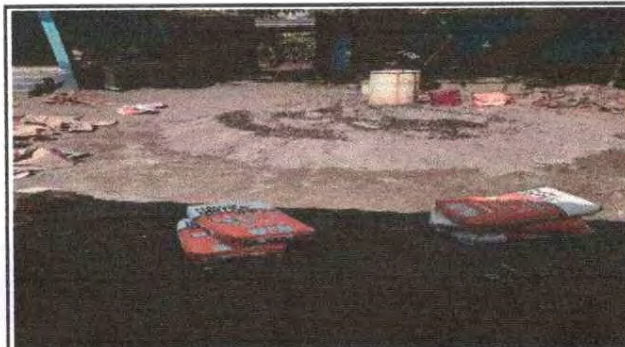
Foto 10: Colocación de piso cerámico en el escenario

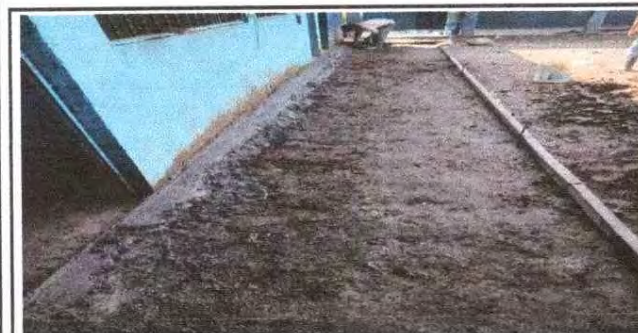
Foto 11: Fundición de cemento

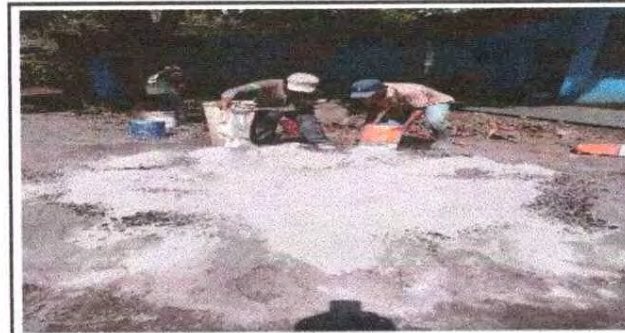
Foto 12: Fundición de cemento

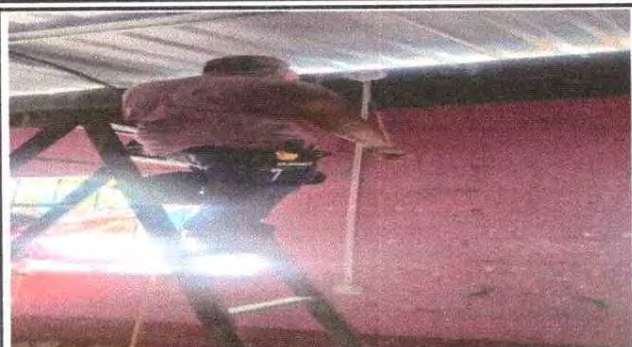
Foto 1: Instalación de sistema electrico

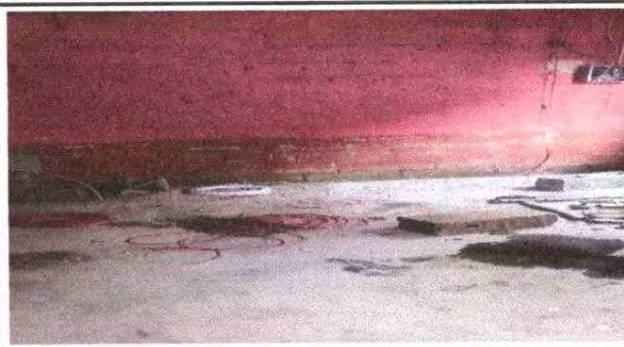
Foto 2: Instalación de sistema electrico

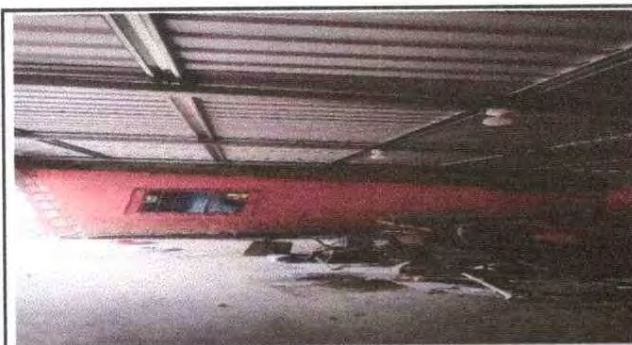
Foto 3: Instalación de sistema electrico

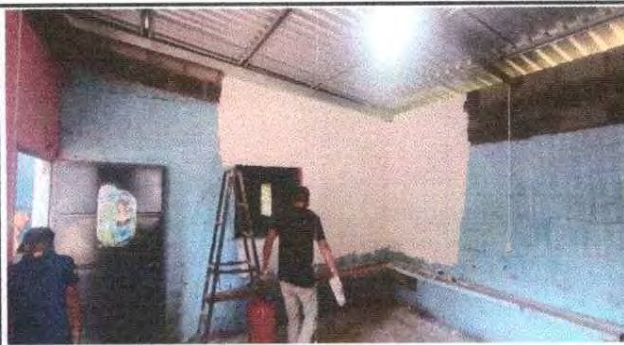
Foto 4: Instalación de sistema electrico

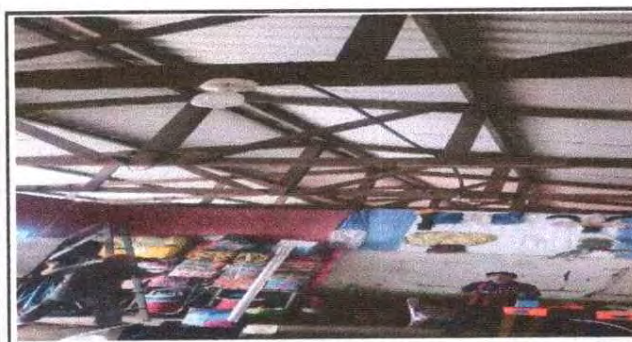
Foto 5: Instalación de sistema electrico

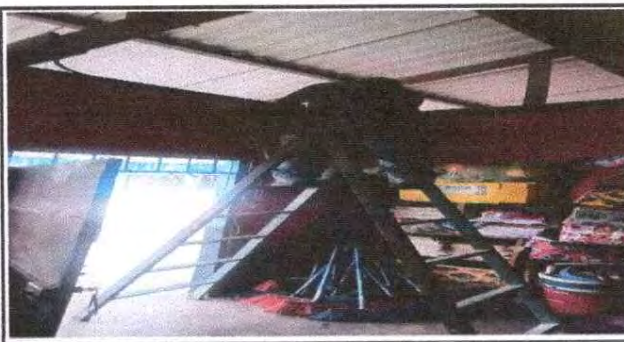
Foto 6: Instalación de sistema electrico
