REGISTRO FOTOGRÁFICO

| NOMBRE DEL ESTABLECIMIENTO: | ESCUELA OFICIAL RURAL MIXTA. | DIRECCIÓN DEL ESTABLECIMIENTO: | CANTON EL AMATILLO ALDEA JABALI. |
| CÓDIGO DEL ESTABLECIMIENTO: | 05-02-0181-43 | FECHA DE LA INSPECCIÓN: | 17/03/2024 |

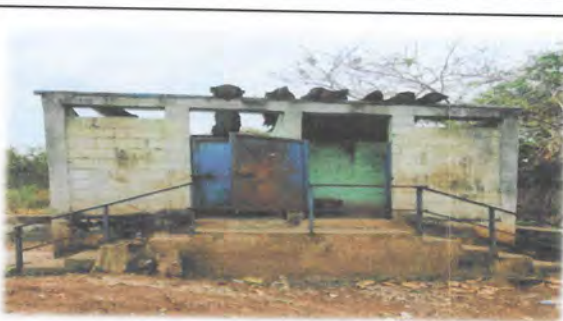
Foto 3: Actualmente los servicios sanitarios se encuentran en pesimas condiciones.

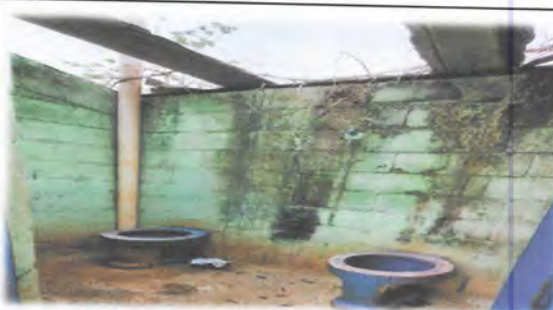
Foto 4: La cubierta de los servicios sanitarios, es uno de los mayores problemas que presenta el modulo.

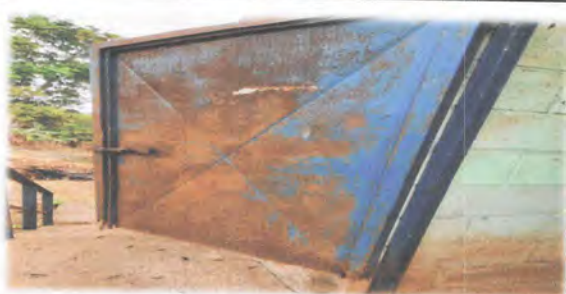
Foto 5: Las puertas de los inodoros se encuentran oxidadas, se evalua la necesidad de sustituir por puertas en mejores condiciones.

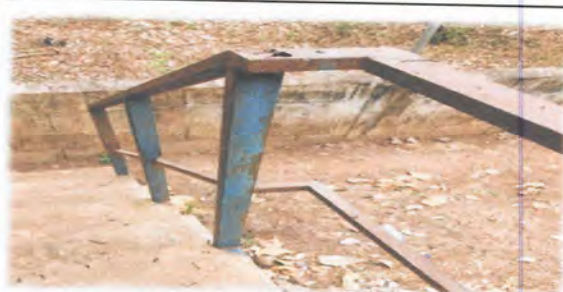
Foto 6: Las barandas actuales tambien presentan deterioro e inseguridad en su función.

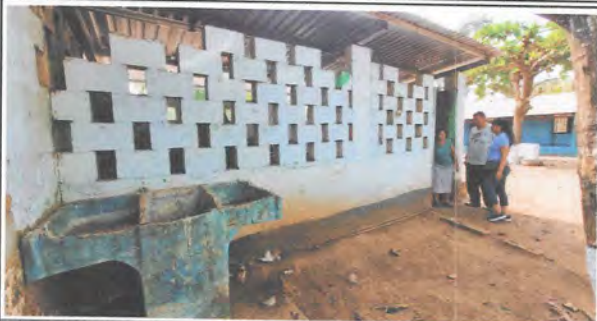
Foto 7: Mejoramiento y reparación en el modulo de cocina.

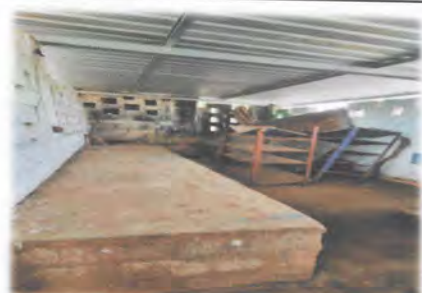
Foto 8: Reparaciones en los muebles de cocina mas azulejo, para mejorar la eficiencia de ellos, incluye tambien el remozamiento de la estufa de leña rural.

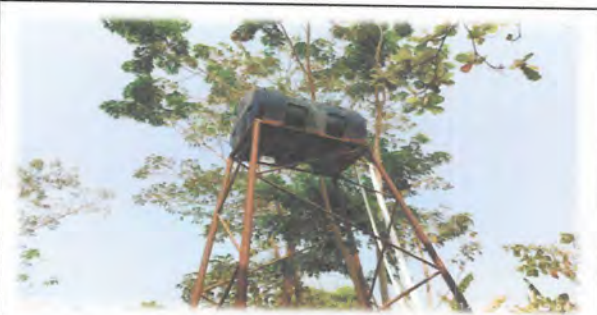
Foto 9: El deposito de agua se encontró sin uso, por daños tanto en el como grietas, asi tambien en el kit del flote.

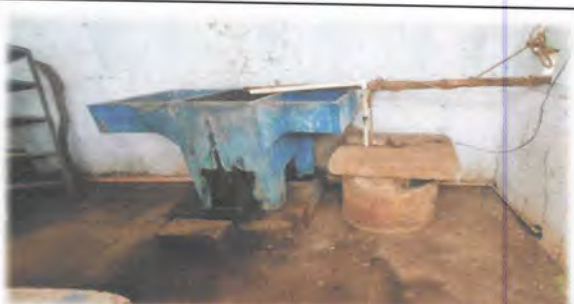
Foto 10: La escuela posee un beneficio de pozo de agua que beneficia a toda la comunidad estudiantil, con la deficiencia que la actual bomba se encuentra quemada, por ende no esta en uso el pozo y cadecen de agua.

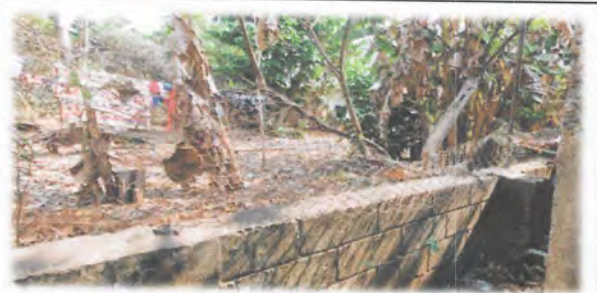
Foto 11: El muro perimetral de block mas malla galvanizada con tubo hg se encuentra en malas condiciones. Y presenta inseguridad para el establecimiento.

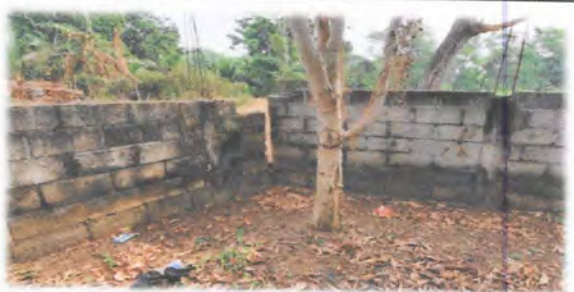
Foto 12: La esquina Sureste del muro perimetral se encuentra totalmente inestable.
