REGISTRO FOTOGRÁFICO DE AVANCE

| NOMBRE DEL ESTABLECIMIENTO: | EOUM "JOSE MILLA Y VIDAURRE" | DIRECCIÓN DEL ESTABLECIMIENTO: | CALZADA 15 DE SEPTIEMBRE |
| CÓDIGO DEL ESTABLECIMIENTO: | 05-02-0767-43 | FECHA DE LA INSPECCIÓN: | 14/08/2024 |

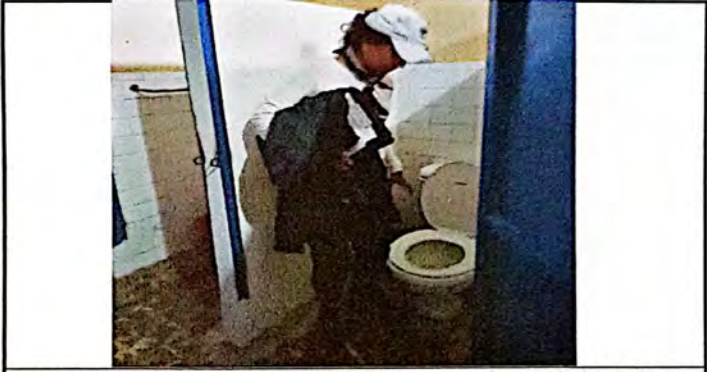
Foto 2: Mejoramiento de servicios sanitarios (Incluye reparación, cambio de tubería, artefactos, azulejo y muros divisores. Finalizado al 100%.

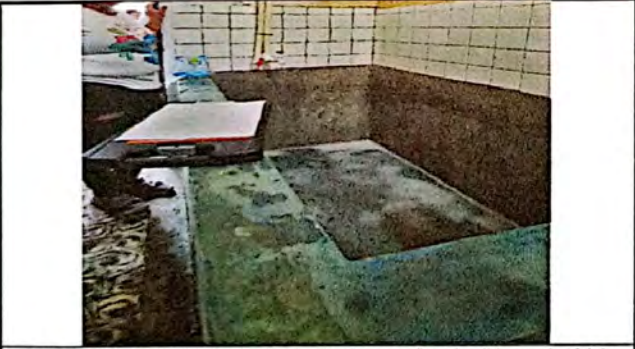
Foto 3: Cambio e instalación de pila de plástico por pileta fundida en el módulo de baños, finalizado al 100%.

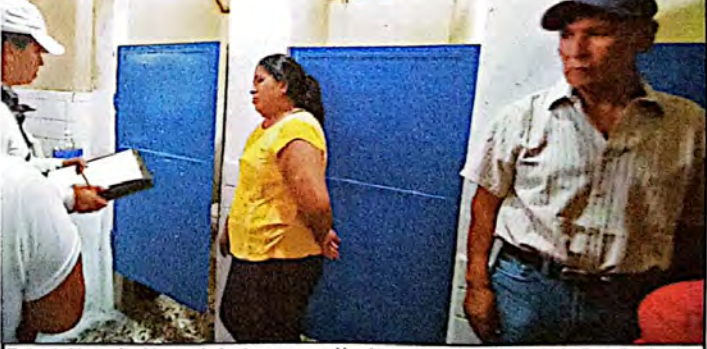
Foto 4: Herrería, Mantenimiento y reparación de puertas en módulo de baños, finalizado al 100%.

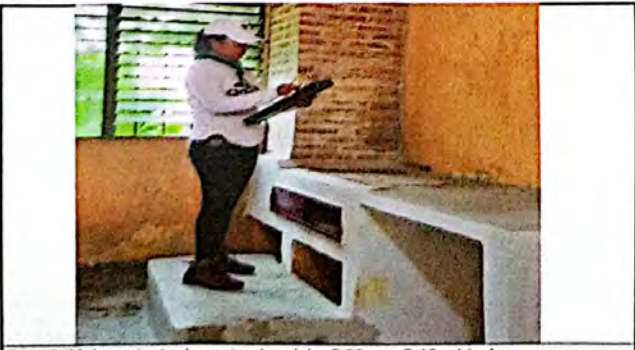
Foto 5: Mejoramiento de cocina (modulo 5.20 m x 5.40 m) incluye remozamiento de muebles de cocina, azulejo, estufa de leña rural mas chimenea. Finalizado al 100%.

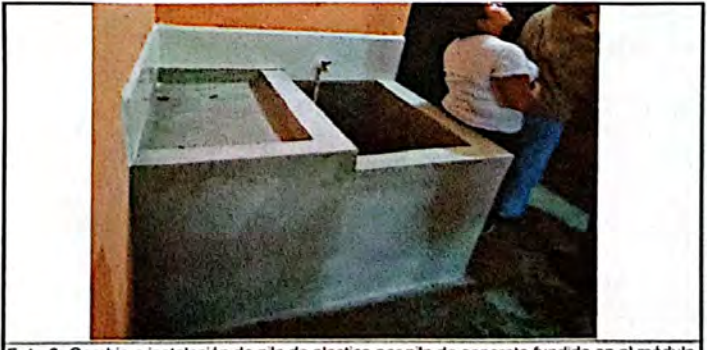
Foto 6: Cambio e instalación de pila de plástico por pila de concreto fundido en el módulo de cocina, finalizado al 100%.

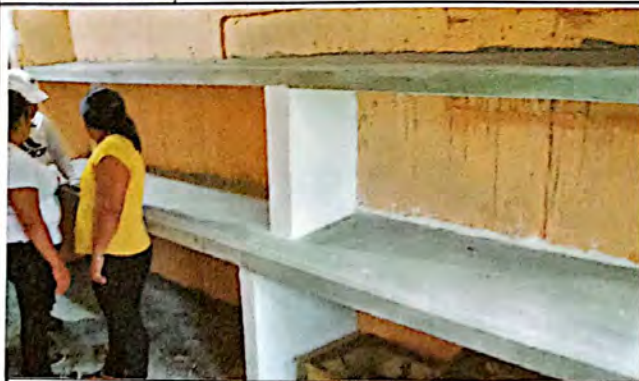
Foto 7: Mejoramiento de cocina (modulo 5.20 m x 5.40 m) incluye remozamiento de muebles de cocina. Finalizado al 100%.

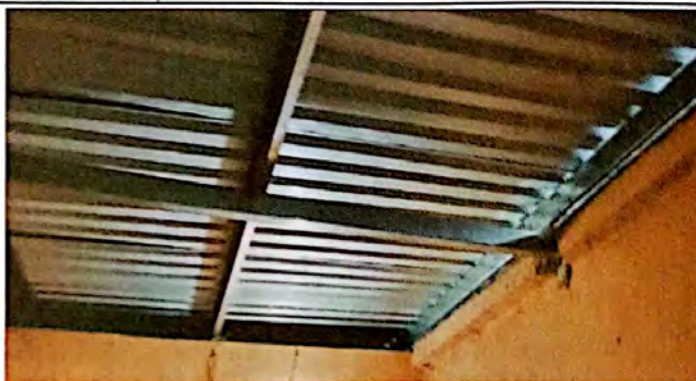
Foto 8: Cambio e instalación de estructura de soporte metal por metal en el módulo de cocina. Finalizado al 100%.

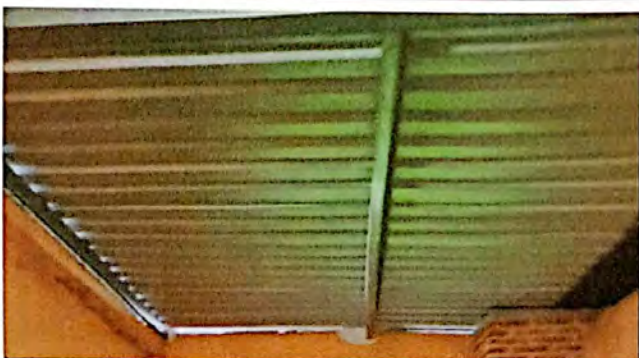
Foto 9: Cambio e instalación de lamina por lamina troquelada aluzinc calibre 26 (incluye pernos) en módulo de cocina, finalizado al 100%.

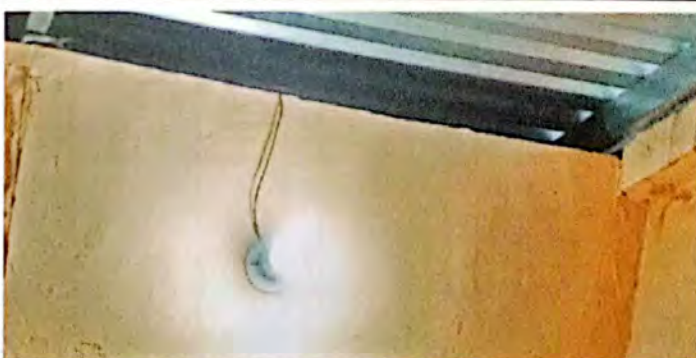
Foto 10: Cambio e instalación de sistema electrico en módulo de cocina (fuerza e iluminación) incluye ducto, cajas octogonales, abrazaderas, cables, interruptores, plafoneras, focos ahorradores de alta potencia y tomacorrientes. Finalizado al 100%.

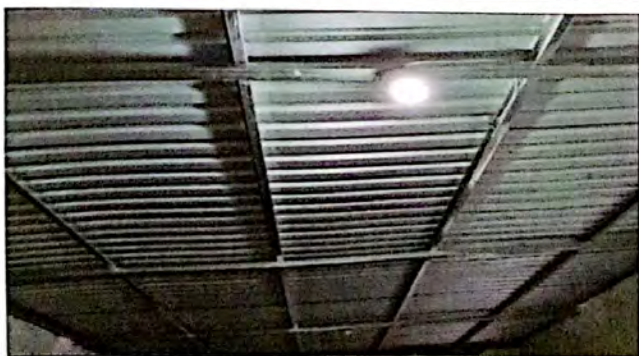
Foto 11: Cambio e instalación de estructura de soporte metal por metal en módulo de aula. Finalizado al 100%

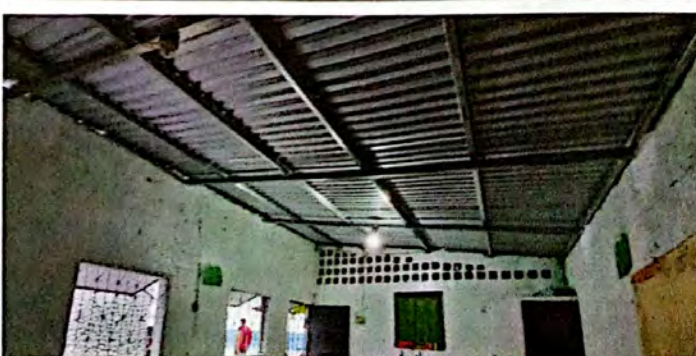
Foto 12: Cambio e instalación de lamina por lamina troquelada aluzinc calibre 26 (incluye pernos) en módulo de aula. Finalizado al 100%.
