**REGISTRO FOTOGRÁFICO DE AVANCE**

| <b>DEPARTAMENTO:</b> ESCUINTLA | <b>MUNICIPIO:</b> SANTA LUCIA COTZUMALGUAPA |
| <b>NOMBRE DEL ESTABLECIMIENTO:</b> ESCUELA OFICIAL RURAL MIXTA | <b>DIRECCIÓN DEL ESTABLECIMIENTO:</b> COLONIA MAYA |
| <b>CÓDIGO DEL ESTABLECIMIENTO:</b> 05-02-1845-43 | <b>FECHA DE LA INSPECCIÓN:</b> 16/07/2024 |

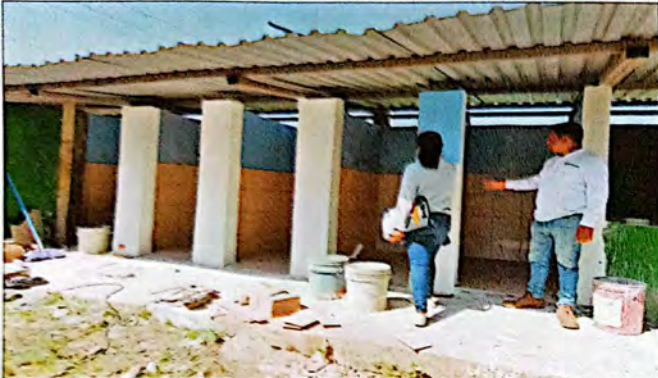
**Foto 1:** Se inicia el recorrido en el modulo de los servicios sanitarios juntamente con el presidente de OPF, directara y evaluadora de campo.

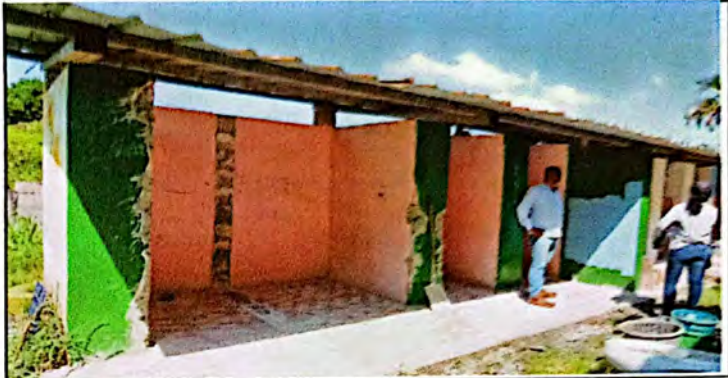
**Foto 2:** Se vio la necesidad según indica el presidente de la OPF, de reparar los muros donde están ubicadas las puertas de los servicios sanitarios de hombres y mujeres, ya que sufrieron daños cuando las puertas fuerón desinstaladas.

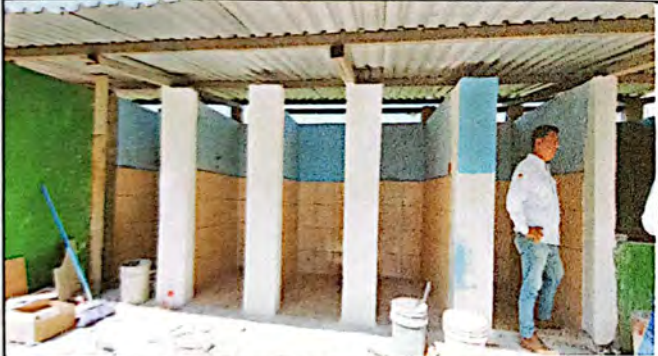
**Foto 3:** Se tiene avance del la reparación de muros en los servicios sanitarios destinados para mujeres, y se contempla el demsontaje de los inodoros para la colocación de azulejo y piso cerámico antideslizante.

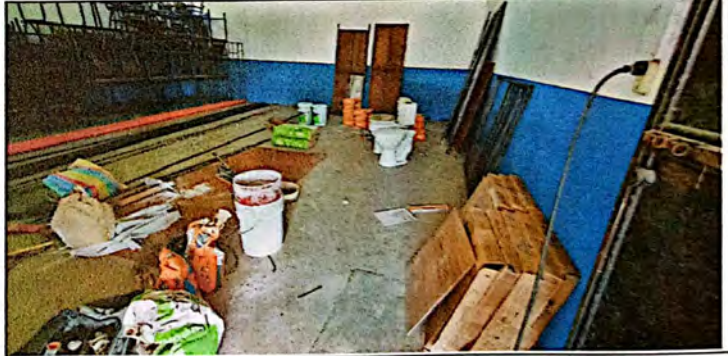
**Foto 4:** Lugar donde se almacena el material comprado, en buena condición que permite que el material guardado no subra ningún tipo de daño.

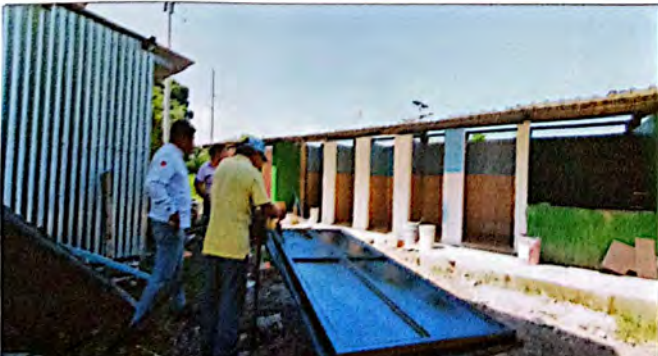
**Foto 5:** Se avanza en el proceso de fabricación de puertas de metal para los cubiculos de los servicios sanitarios para proximamente instalarlas.

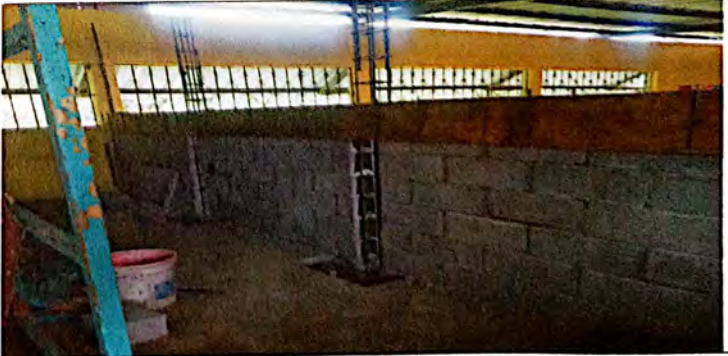
**Foto 6:** Tambien se contempla el levantado de muro de una de las divisiones de aulas, en proceso de ejecución.

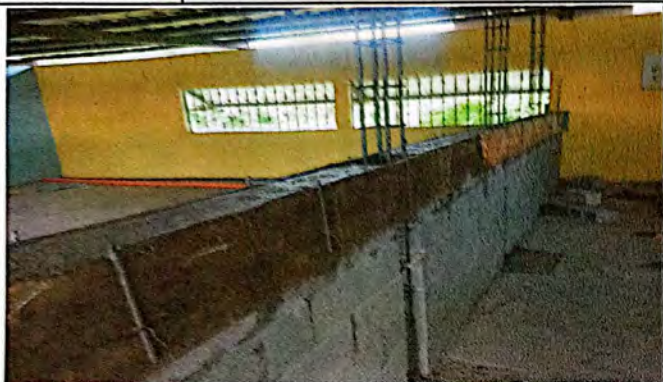
Foto 7: Se supervisa la fundición de viga intermedia, en la división de los salones de clases. Proceso de ejecución.

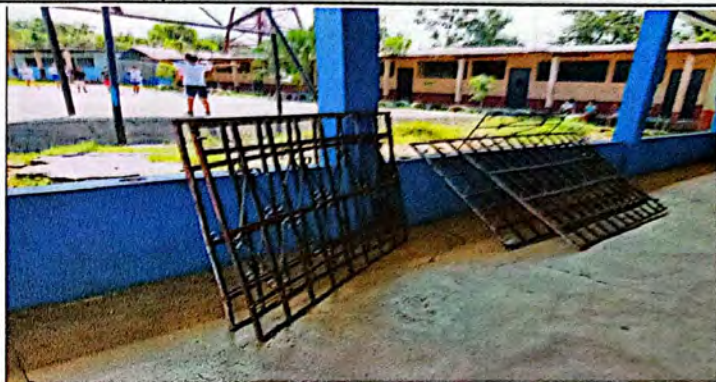
Foto 8: Evaluadora de campo supervisa la desinstalación de los balcones en mal estado de los salones de clases, para su respectivo mantenimiento.

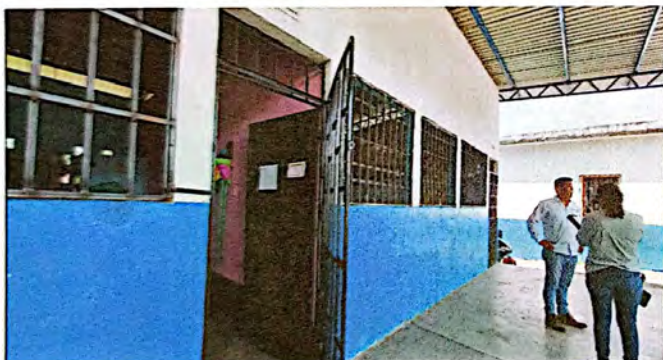
Foto 9: Evaluadora de campo supervisa la intalación de algunos balcones ya instalados en los salones de clases.

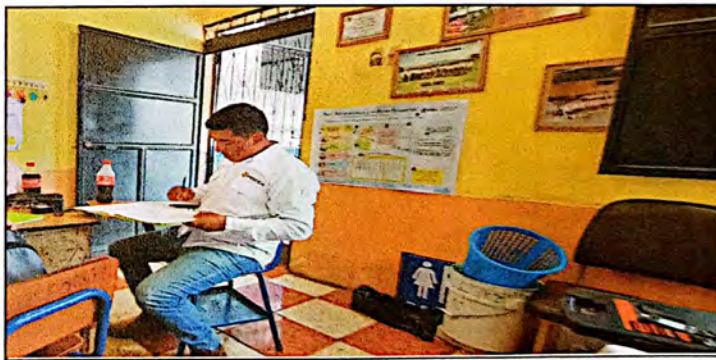
Foto 10: Presidente de OPF firma y sella documentación para el informe del 50% PRA-FOR-90 Y 91.

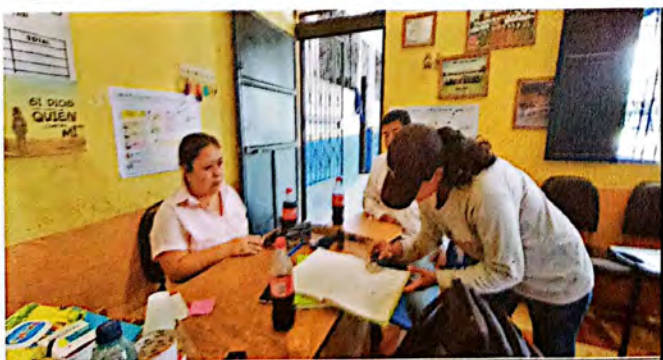
Foto 11: Se realiza el conocimiento de visita del seguimiento de supervisión de los avances hasta el día de hoy.

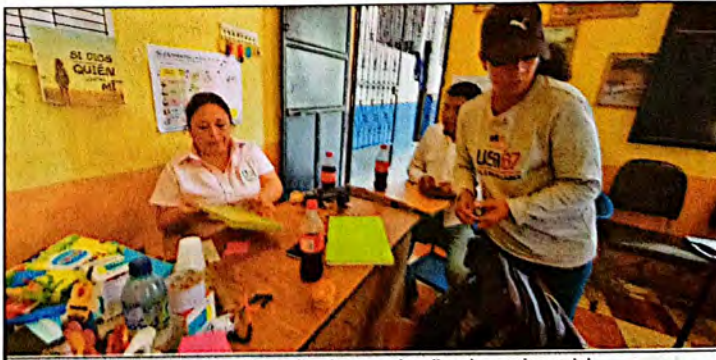
Foto 12: Se finaliza el recorrido realizado para visualizar las mejoras del establecimiento según la PRA-FOR-85.
