REGISTRO FOTOGRÁFICO

| DEPARTAMENTO: | ESCUINTLA | MUNICIPIO: | SANTA LUCIA COTZUMALGUAPA |
| NOMBRE DEL ESTABLECIMIENTO: | ESCUELA OFICIAL RURAL MIXTA | DIRECCIÓN DEL ESTABLECIMIENTO: | COLONIA CAÑAVERAL II |
| CÓDIGO DEL ESTABLECIMIENTO: | 05-02-2501-43 | FECHA DE LA INSPECCIÓN: | 1/04/2024 |

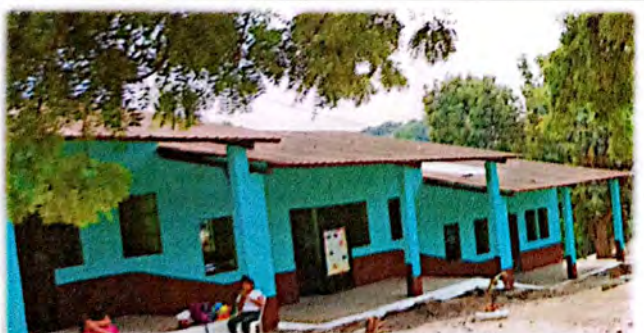
Foto 11: Vista general de la superficie deteriorada de las láminas de los módulos de aulas.
