REGISTRO FOTOGRÁFICO DE AVANCE

| DEPARTAMENTO | ESCUINTLA | MUNICIPIO | SANTA LUCIA COTZUMALGUAPA |
| NOMBRE DEL ESTABLECIMIENTO | ESCUELA OFICIAL RURAL MIXTA | DIRECCIÓN DEL ESTABLECIMIENTO | COLONIA CAÑAVERAL II |
| CÓDIGO DEL ESTABLECIMIENTO | 05-02-2501-43 | FECHA DE LA INSPECCIÓN | 9/08/2024 |

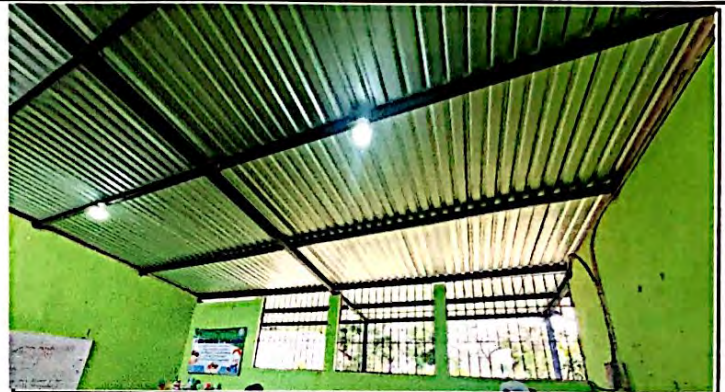
Foto 2: Cambio e instalación de lamina por lamina troquelada aluzinc calibre 26 (incluye tornillos) en el 1er módulo de aulas, finalizado al 100%

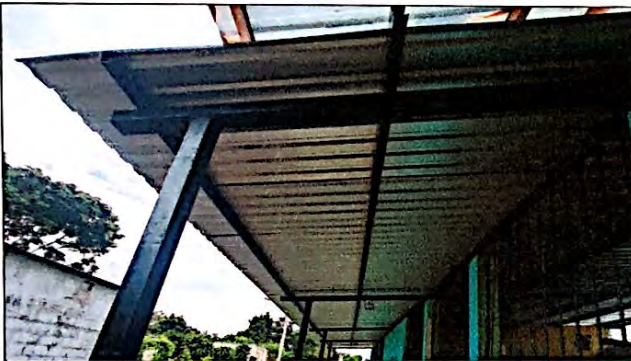
Foto 3: Mantenimiento a estructura de soporte de metal en el 1er módulo de aulas, finalizado al 100%

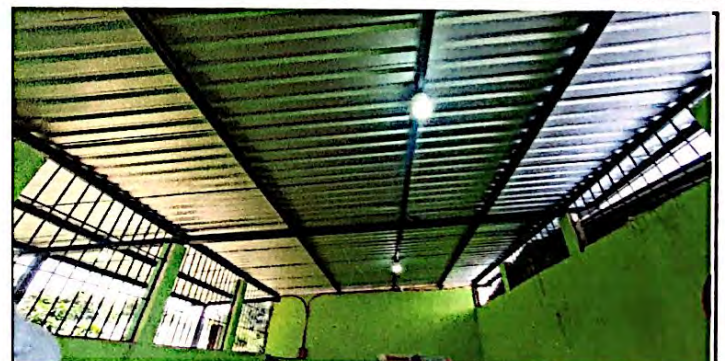
Foto 4: Reparación de circuito electrico iluminación y fuerza ( incluye ducto o tubo PVC, plafoneras con focos ahorradores alta potencia, abrazaderas cables, interruptores y tomacorrientes en el 1er módulo de aulas, finalizado al 100%

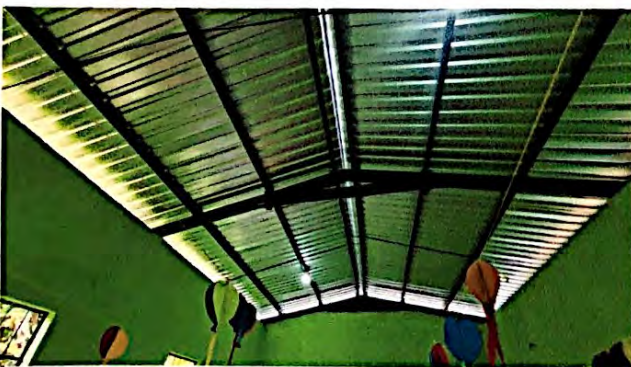
Foto 5: Cambio e instalación de lamina por lamina troquelada aluzinc calibre 26 (incluye tornillos) 2do módulo de aulas, finalizado al 100%

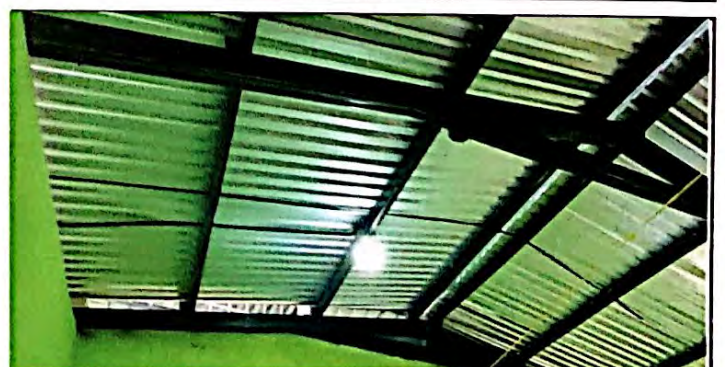
Foto 6: Reparación de circuito electrico iluminación y fuerza ( incluye ducto o tubo PVC, plafoneras con focos ahorradores alta potencia, abrazaderas cables, interruptores y tomacorrientes del 2do módulo de aulas, finalizado al 100%

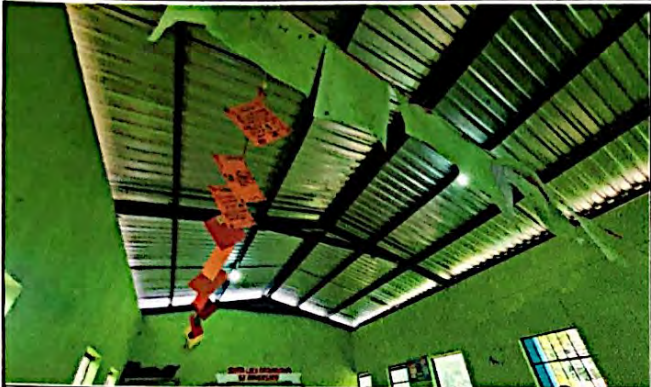
Foto 7: Cambio e instalación de lamina por lamina troquelada aluzinc calibre 26 (incluye tornillos) en 3er módulo de aulas.

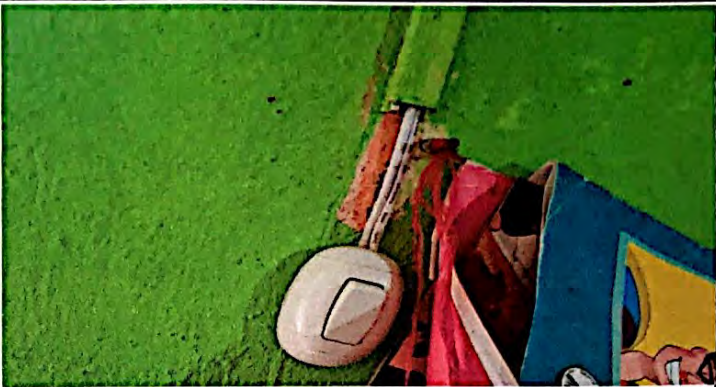
Foto 8: Reparación de circuito electrico iluminación y fuerza ( incluye ducto o tubo PVC, plafoneras con focos ahorradores alta potencia, abrazaderas cables, interruptores y tomacorrientes en 3er módulo de aulas.

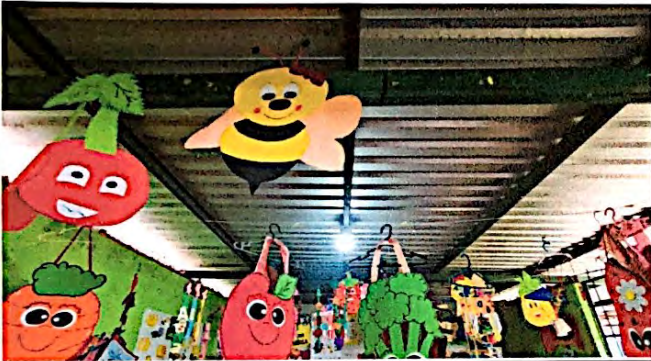
Foto 9: Cambio e instalación de lamina por lamina troquelada aluzinc calibre 26 (incluye tornillos) en 4to módulo de aulas. Finalizado al 100%

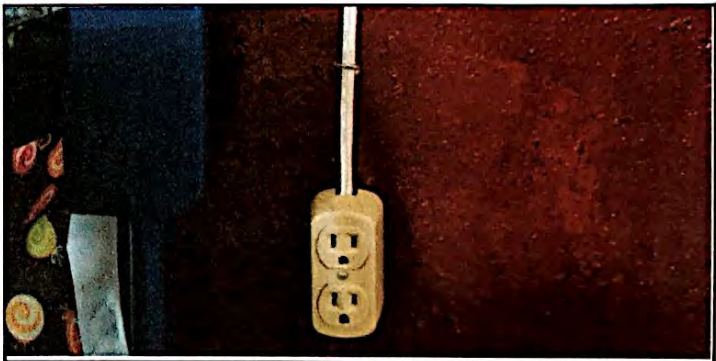
Foto 10: Reparación de circuito electrico iluminación y fuerza ( incluye ducto o tubo PVC, plafoneras con focos ahorradores alta potencia, abrazaderas cables, interruptores y tomacorrientes en 4to módulo de aulas. Finalizado al 100%

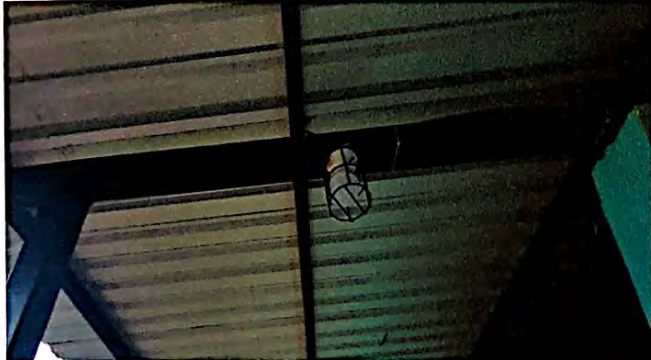
Foto 11: Se observan las protecciones colocadas en los focos de los pasillos para evitar robos, finalizado al 100%
