REGISTRO FOTOGRÁFICO DE AVANCE

| NOMBRE DEL ESTABLECIMIENTO: | ESCUELA OFICIAL RURAL MIXTA | DIRECCIÓN DEL ESTABLECIMIENTO: | ALDEA EL ARENAL |
| CÓDIGO DEL ESTABLECIMIENTO: | 05-03-0242-43 | FECHA DE LA INSPECCIÓN: | 9/08/2024 |

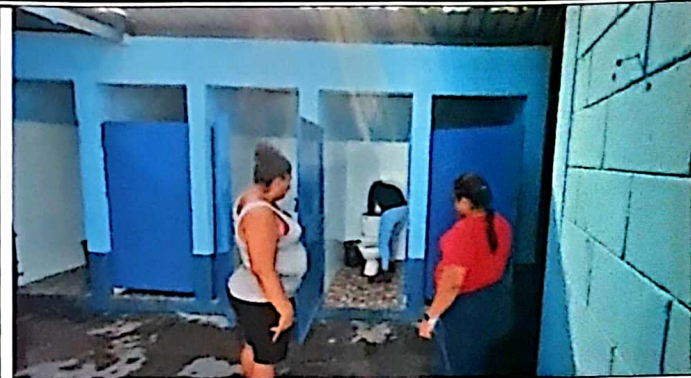
Foto 2: Se revisan los trabajos de reparación y mejoramiento de servicios sanitarios, incluye reparaciones, cambio de tubería, artefactos. Finalizado al 100%

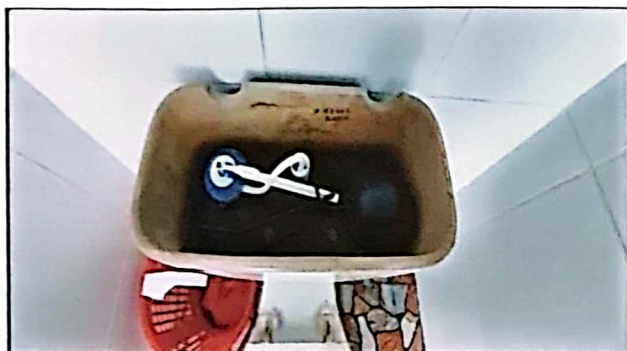
Foto 3: Reparación y mejoramiento de servicios sanitarios, accesorios para el correcto funcionamiento de los inodoros. Finalizado.

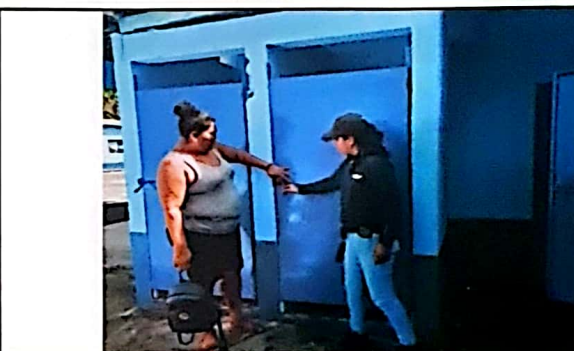
Foto 4: Herrería, Reparación y mantenimiento al 100% de puertas metálicas en el módulo de servicios sanitarios (0.64 m x 1.50 m). Finalizado.

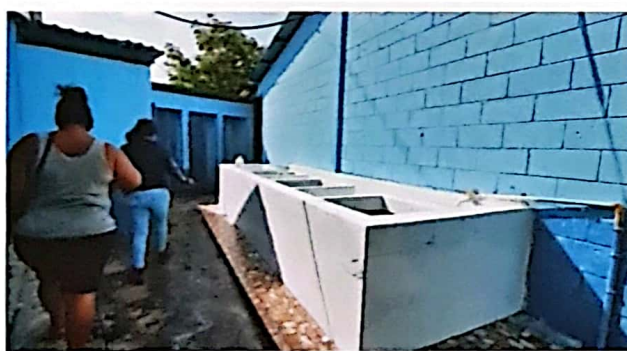
Foto 5: Se observa la reparación y mejoramiento de servicios sanitarios, incluye reparaciones pileta, finalizado al 100%.

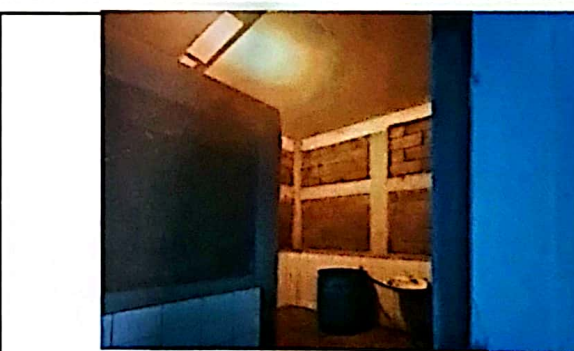
Foto 6: Se observa el módulo de servicios para maestros y el suministro e instalación de sistema eléctrico iluminación (incluye ducto y/o tubos de PVC, cajas octogonales, abrazaderas, cables, interruptores, plafonera con foco, finalizado).
