REGISTRO FOTOGRÁFICO DE AVANCE

| DEPARTAMENTO: | ESCUINTLA | MUNICIPIO: | LA DEMOCRACIA |
| NOMBRE DEL ESTABLECIMIENTO: | ESCUELA OFICIAL DE PARVULOS | DIRECCIÓN DEL ESTABLECIMIENTO: | ALDEA TIERRA NUEVA |
| CÓDIGO DEL ESTABLECIMIENTO: | 05-03-1986-42 | FECHA DE LA INSPECCIÓN: | 17/07/2024 |

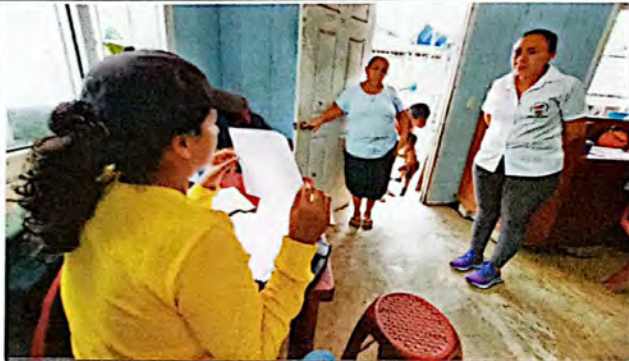
Foto 1: Visita de la evaluadora de campo al establecimiento para verificar, analizar y evaluar el avance del 50% del programa de remozamiento.

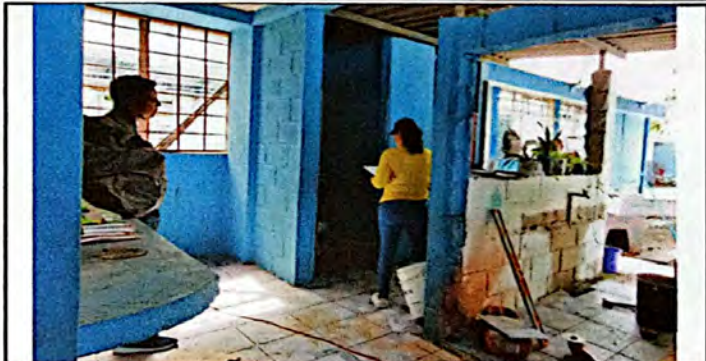
Foto 2: Cambio e instalación de kit para inodoros, incluye conexión de tubería. Se avanza con las conexiones hidráulicas. Avance en su ejecución.

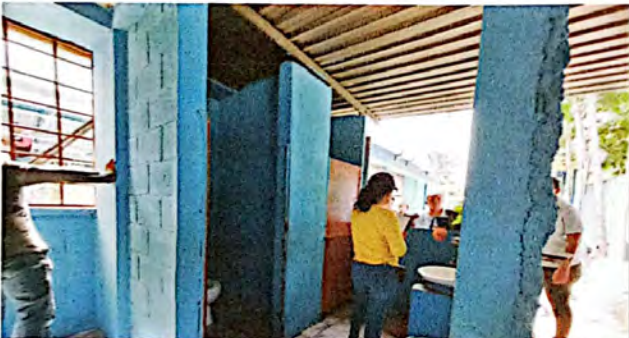
Foto 3: Herrería, Reparación y mantenimiento de puertas (0.75 m x 1.70 m) en el módulo de servicios sanitarios de niños, niñas y docentes.

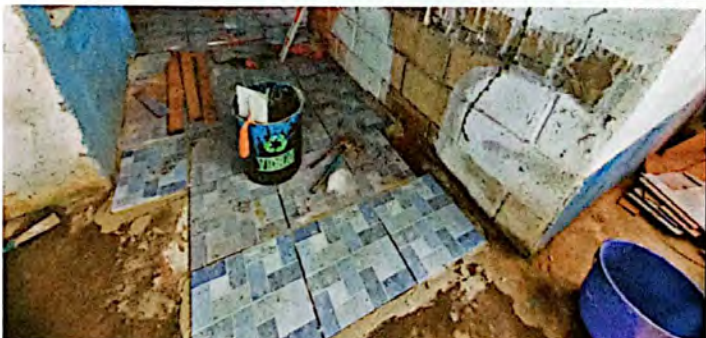
Foto 4: Cambio e instalación de piso antideslizante (4.80 m x 3.9 m) en el módulo de servicios sanitarios de niños, niñas y docentes en plena ejecución.

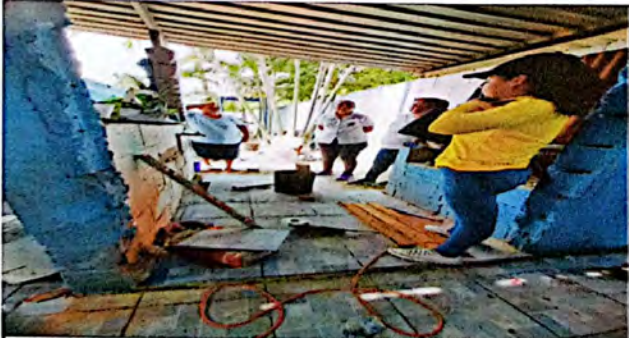
Foto 5: Cambio e instalación de piso antideslizante (4.80 m x 3.9 m) donde se ubicará la pila de concreto de dos lavaderos. +

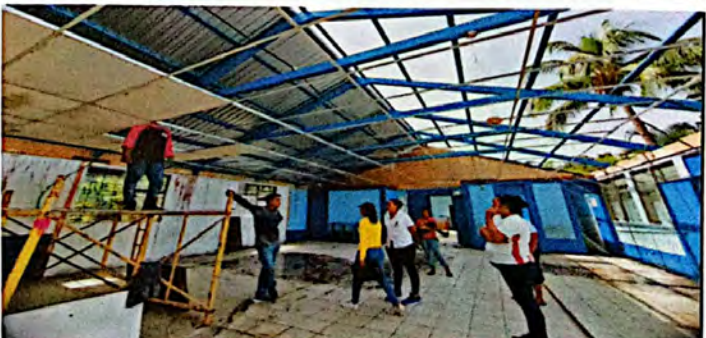
Foto 6: Desmontaje de cielo falso existente para darle seguimiento al mantenimiento de estructura metálica y colocación de lamina troquelada.

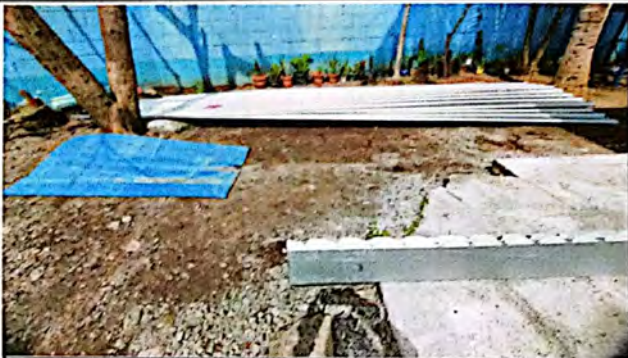
Foto 7: Suministro e Instalación de lámina troquelada Aluzinc calibre 26 (incluye tornillos, capote). Se preparan las láminas y captes para ser instalados.

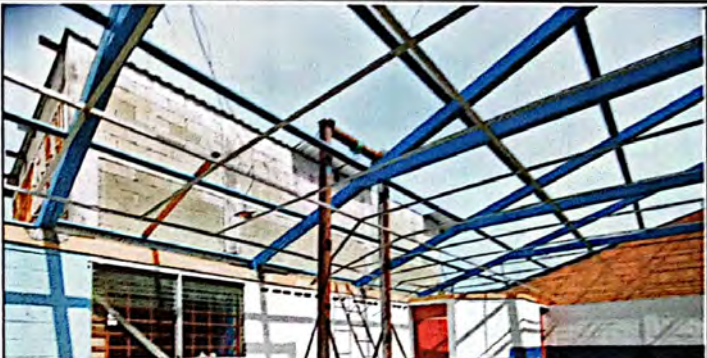
Foto 8: Mantenimiento e Instalación de estructura de metal en el módulo de aulas, se revisa el proceso de mantenimiento.

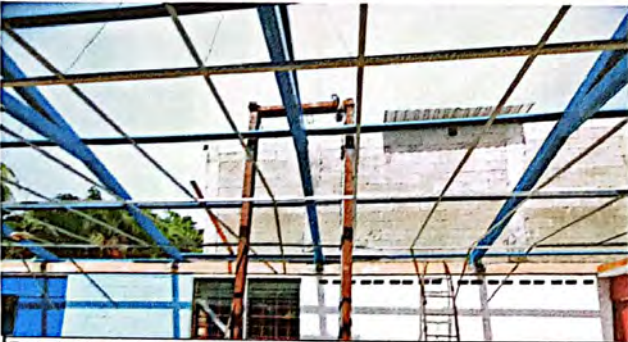
Foto 9: Mantenimiento e Instalación de estructura de metal en el módulo de aulas. Llámese de otra manera vigas y costaneras metálicas.

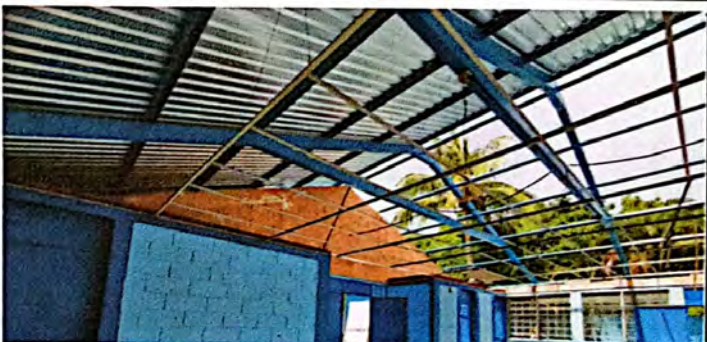
Foto 10: Suministro e Instalación de lámina troquelada Aluzinc calibre 26 (incluye tornillos, capote). Se preparan las láminas y captes para ser instalados. Una de las dos aguas del techo está parcialmente instalada.

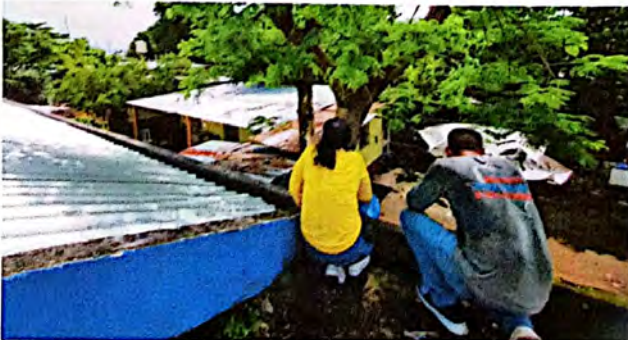
Foto 11: Reparación de canal de concreto y bajadas de agua 42.5 ml, inspección del avance en los trabajos del canal.

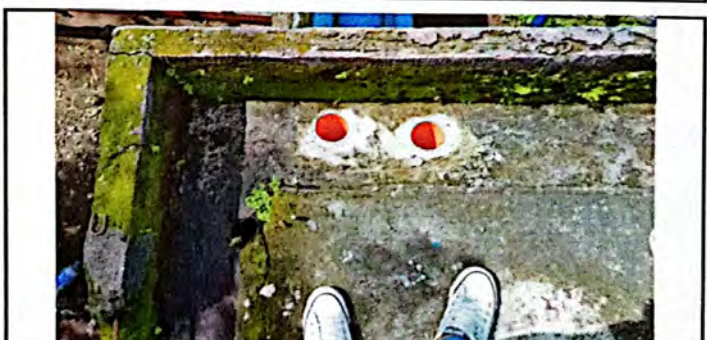
Foto 12: Reparación de canal de concreto y bajadas de agua 42.5 ml durante el proceso de su ejecución.
