REGISTRO FOTOGRÁFICO DE AVANCE

| NOMBRE DEL ESTABLECIMIENTO: | ESCUELA OFICIAL DE PARVULOS | DIRECCIÓN DEL ESTABLECIMIENTO: | ALDEA TIERRA NUEVA |
| CÓDIGO DEL ESTABLECIMIENTO: | 05-03-1906-42 | FECHA DE LA INSPECCIÓN: | 12/09/2024 |

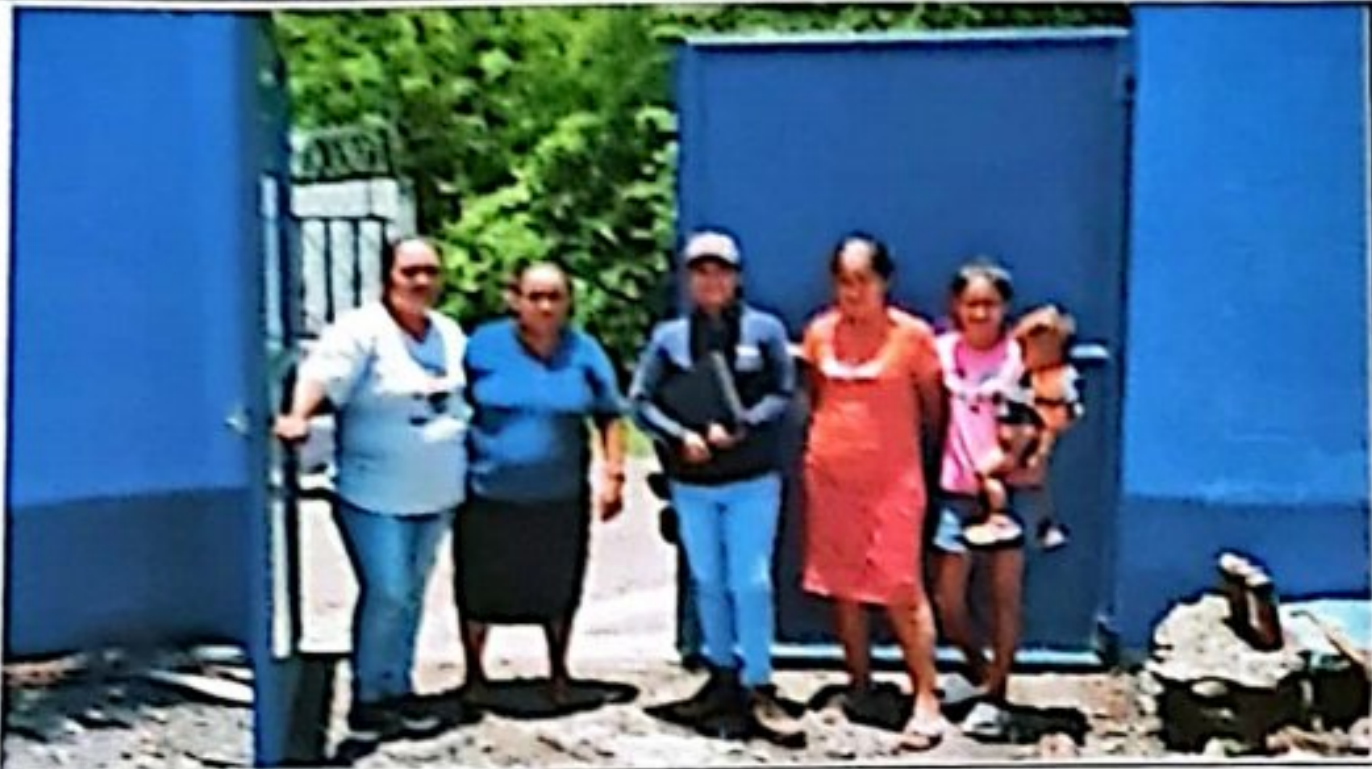
Foto 1: Inicio del recorrido para recepción del programa de remozamiento.

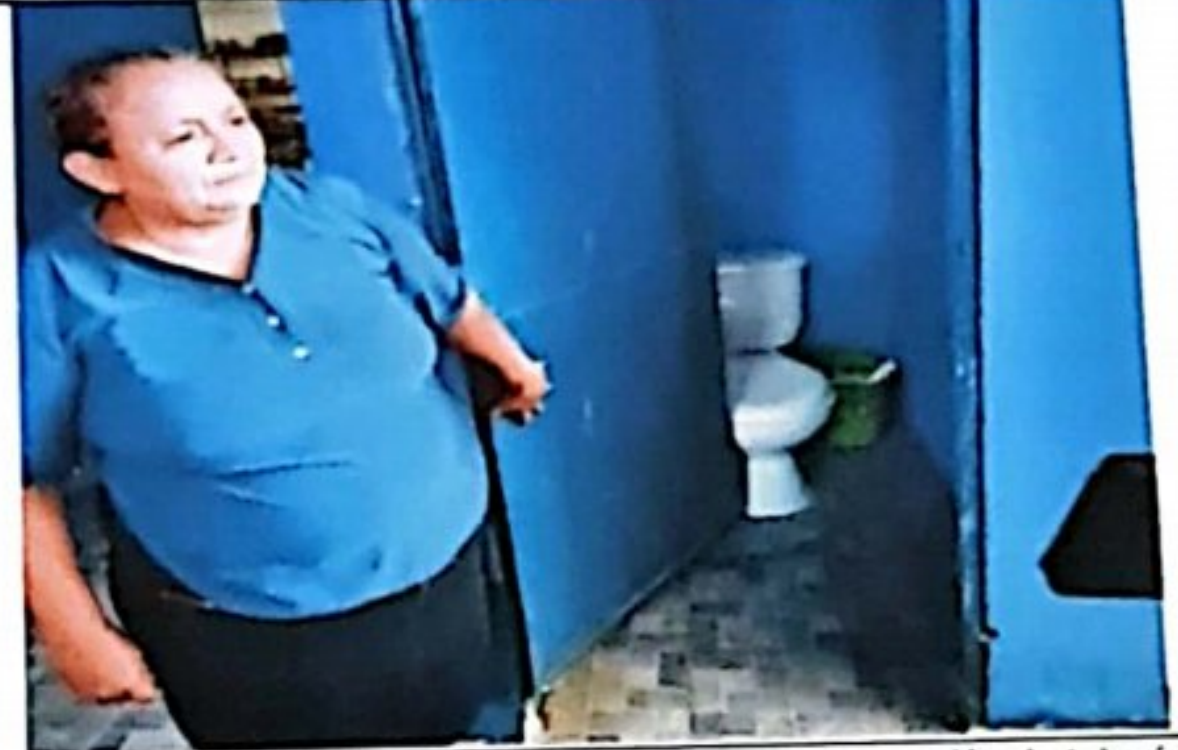
Foto 2: Cambio e instalación de kit para inodoros, incluye conexión de tubería finalizada al 100%

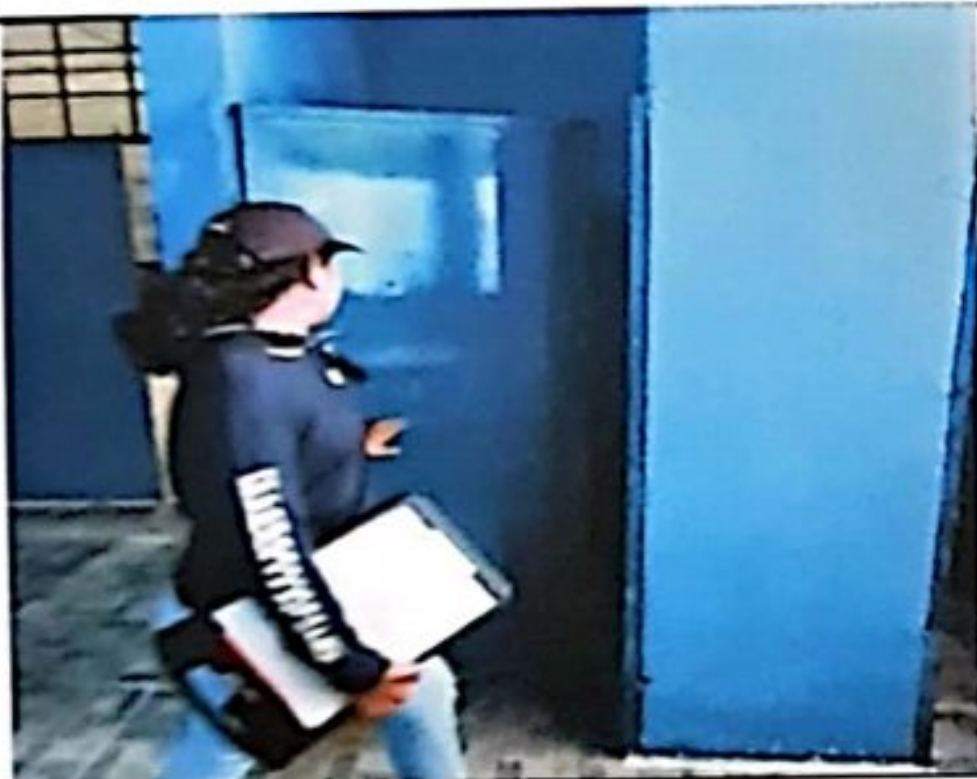
Foto 3: Herrería, Reparación y mantenimiento de puertas en el módulo de servicios sanitarios (0.75 m x 1.70 m) finalizado al 100%

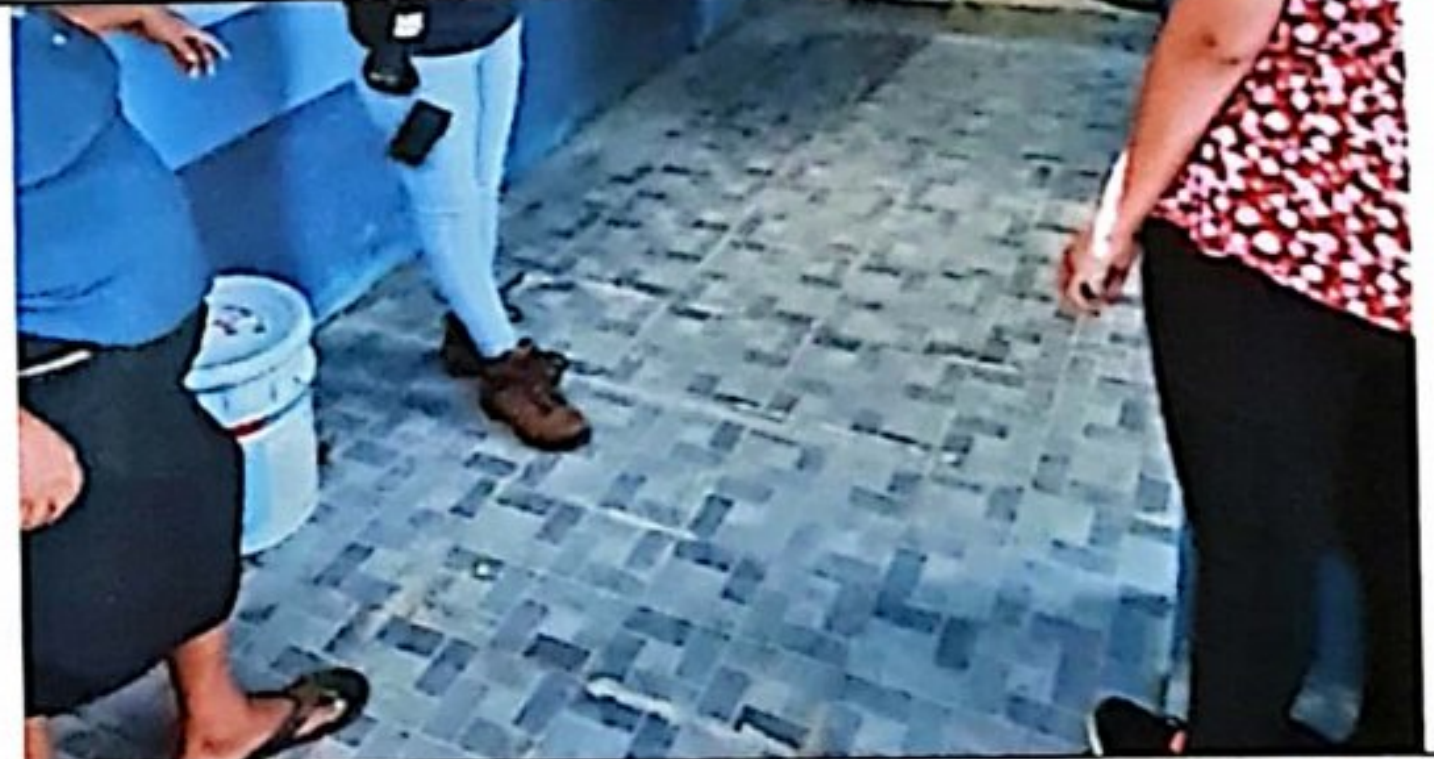
Foto 4: Se observa el trabajo de cambio e instalación de piso antideslizante (4.80 m x 3.9 m) finalizado al 100%.

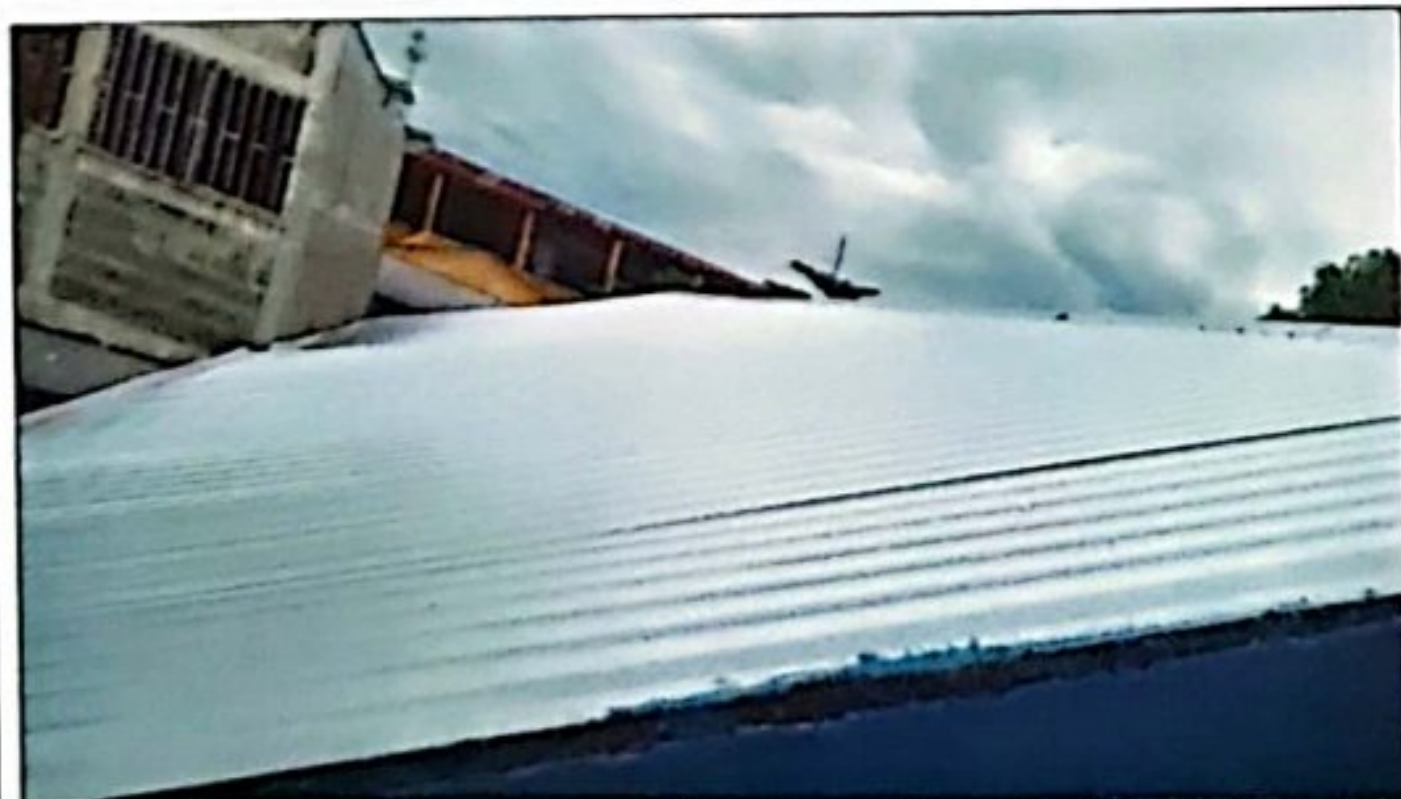
Foto 5: Se observa el resultado concluido del suministro e Instalación de lámina troquelada Aluzinc calibre 26, ejecutado al 100%.

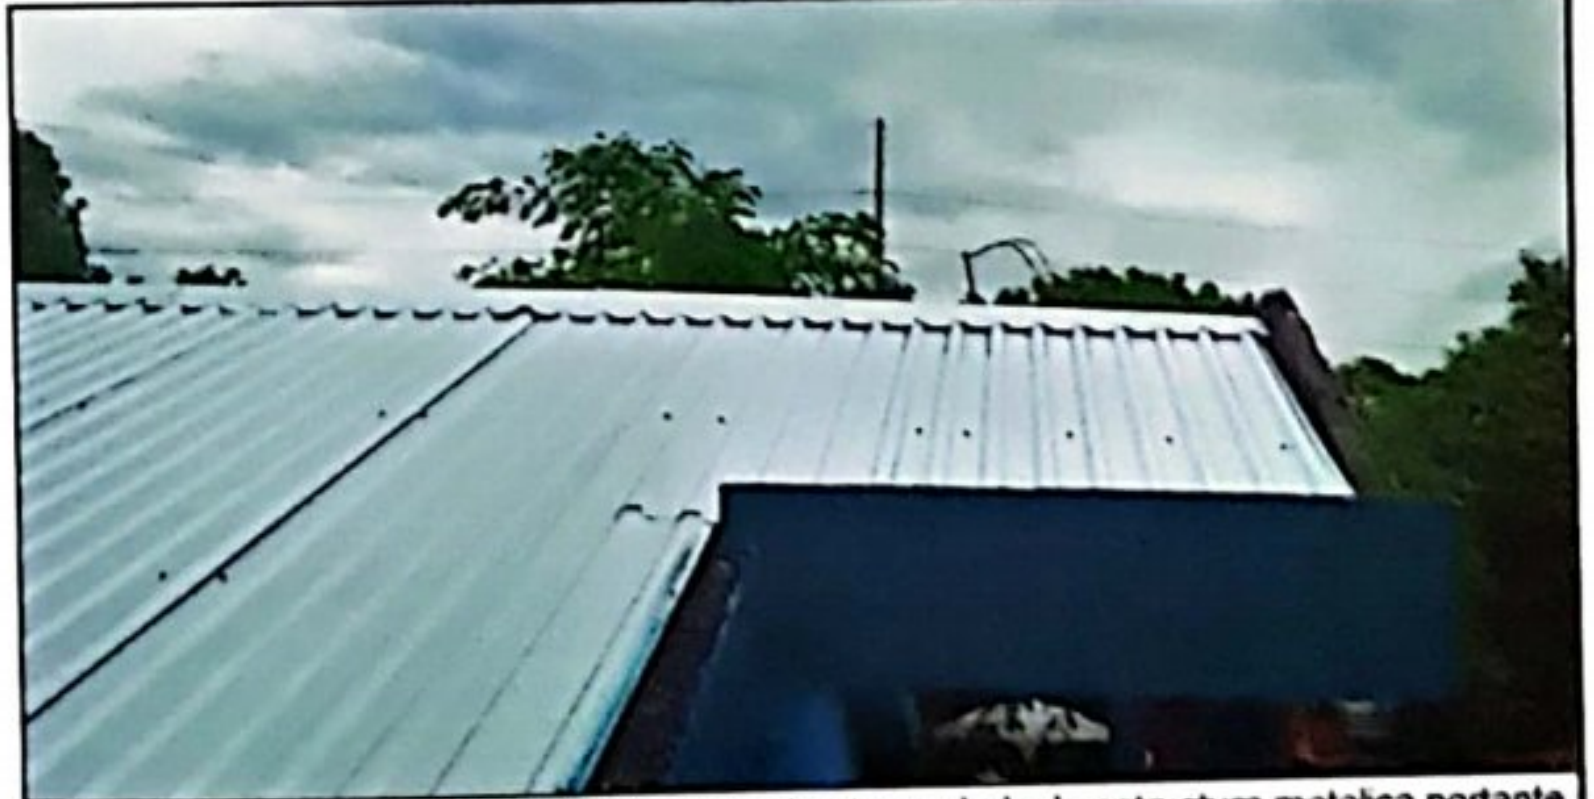
Foto 6: otro ángulo de la instalación de lámina troquelada, la estructura metálica portante, también recibió mantenimiento y reparaciones.

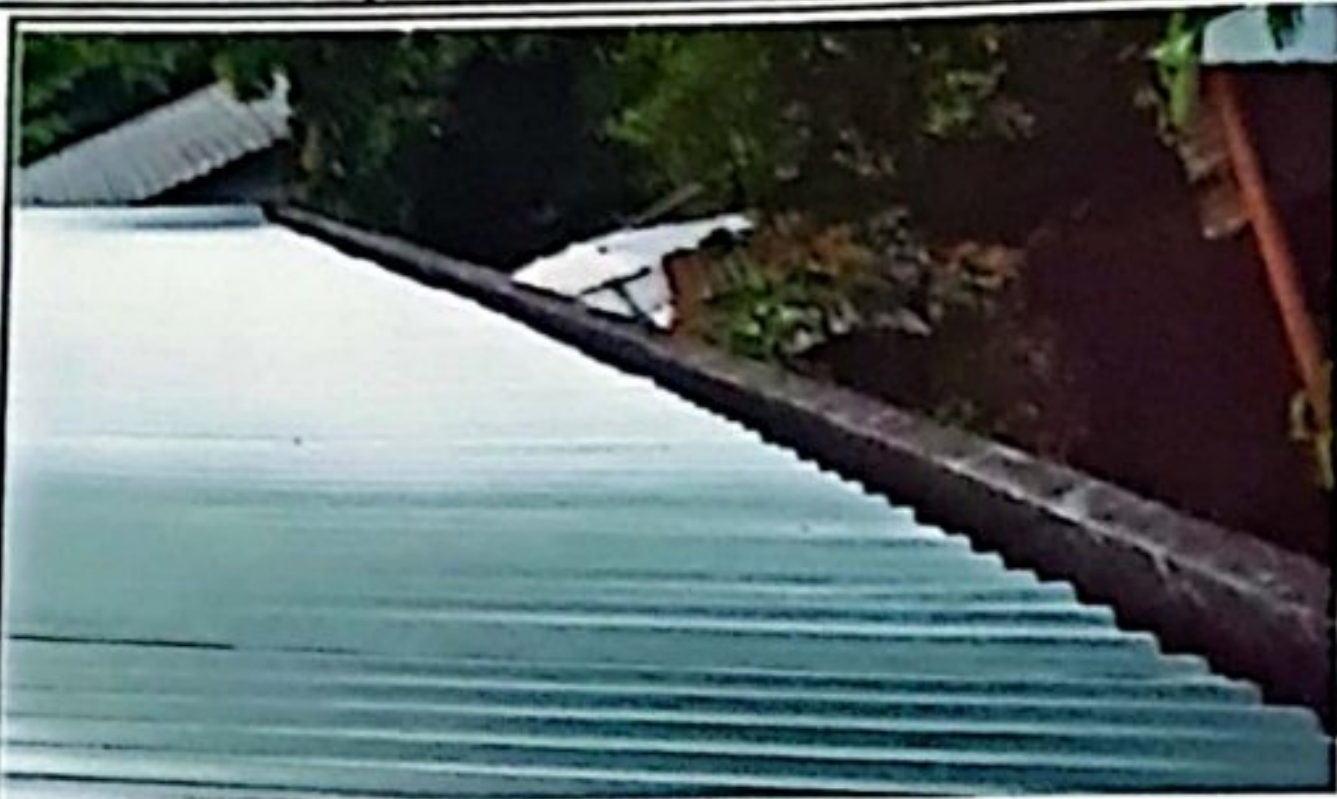
Foto 7: Reparación de canal de concreto 42.5 ml lado ESTE, finalizado al 100%

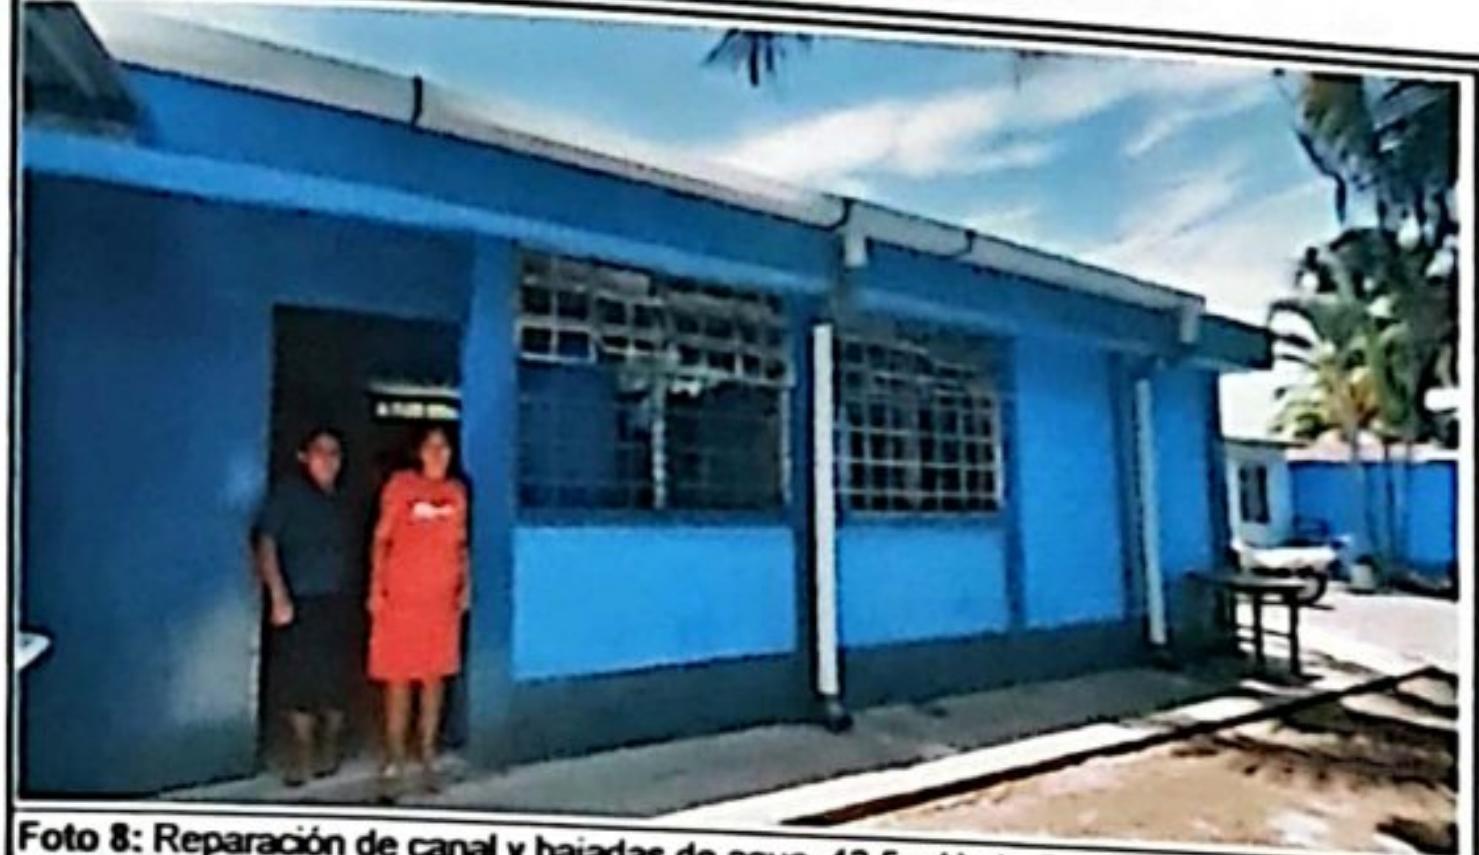
Foto 8: Reparación de canal y bajadas de agua 42.5 ml lado OESTE finalizado al 100% de su ejecución.

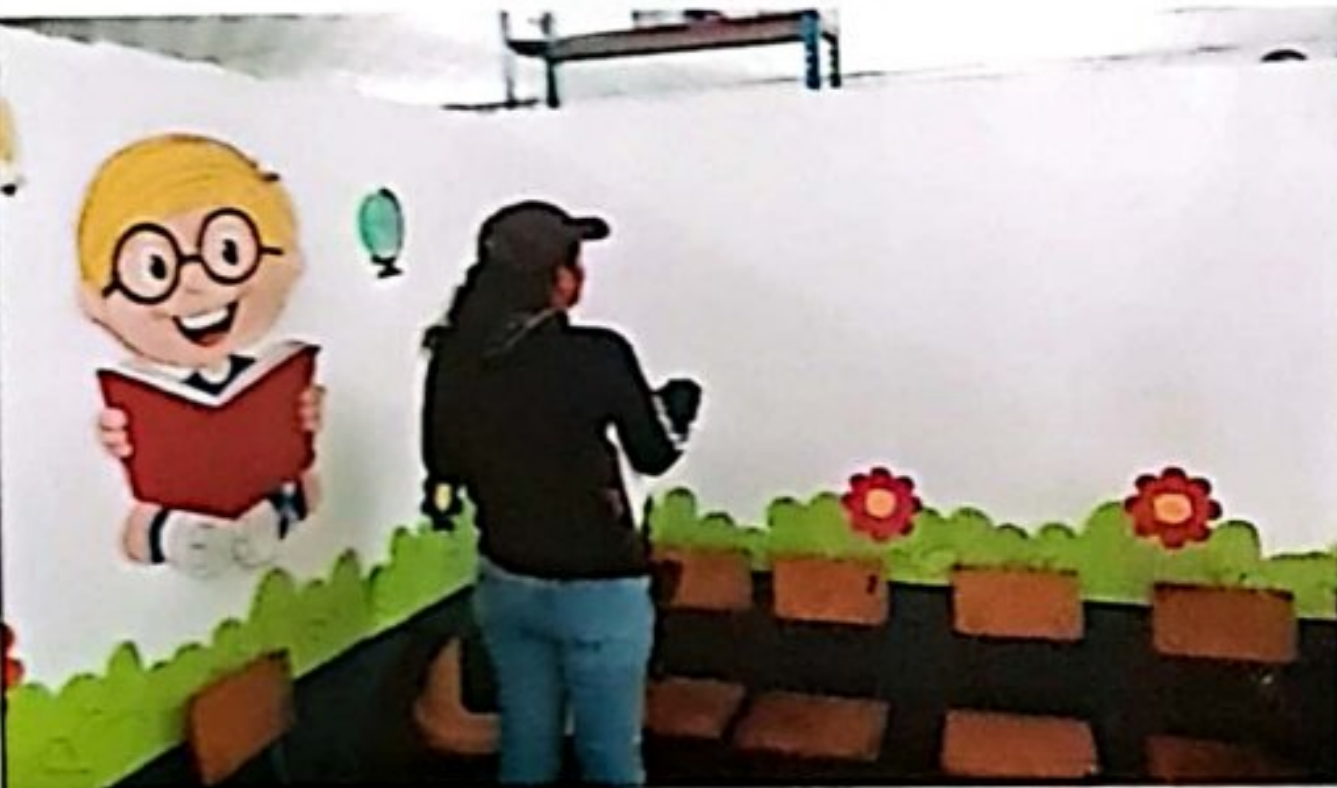
Foto 9: Suministro e instalación de divisiones en modulo de aulas con muro tabique de 10cm x 20cm x 40cm finalizado al 100%, cabe mencionar que es trabajo extra llamado de otra manera remanente.

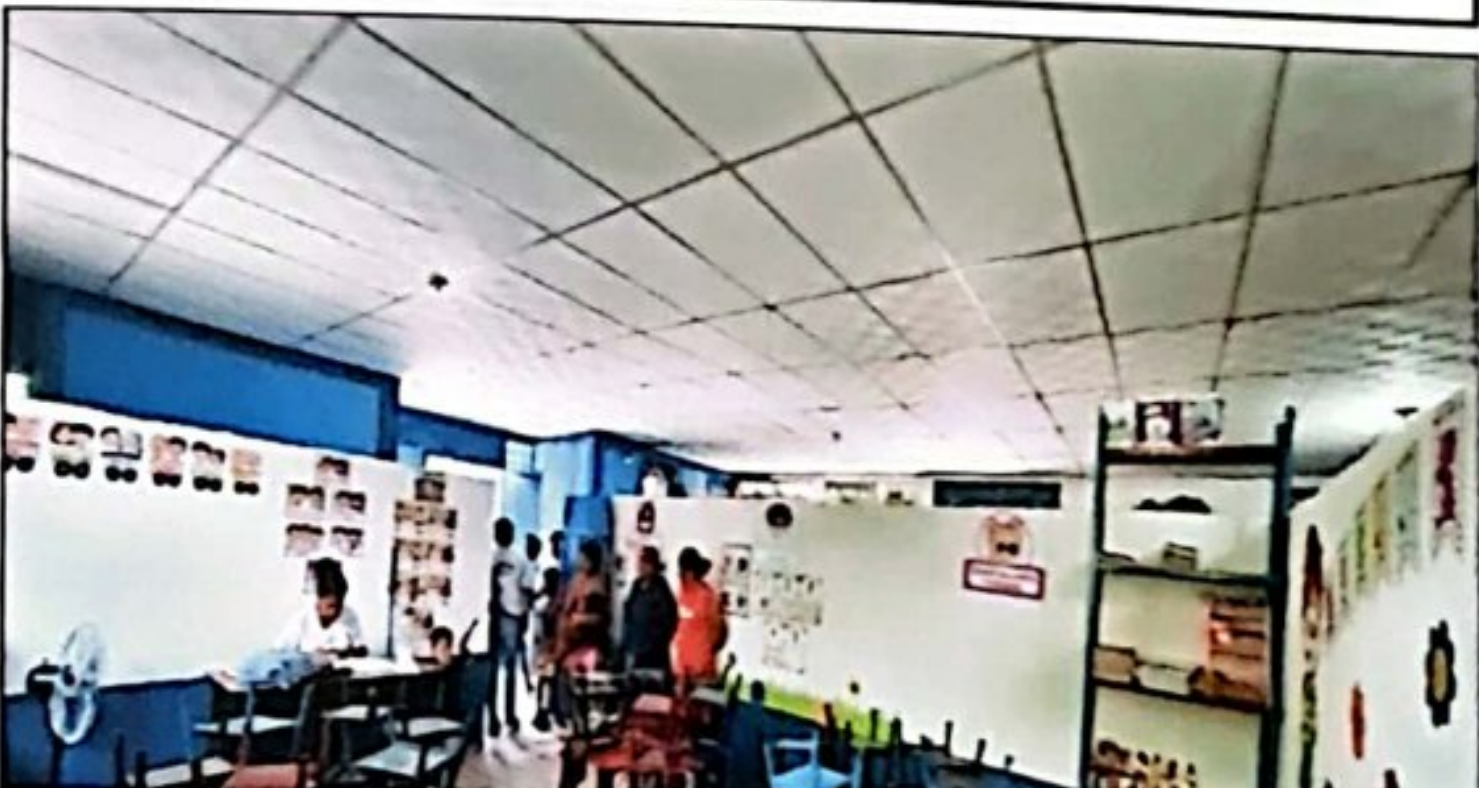
Foto 10: Suministro e instalacion de cielo falso en el modulo de aulas concluido al 100%, cabe mencionar que es trabajo extra llamado de otra manera remanente.

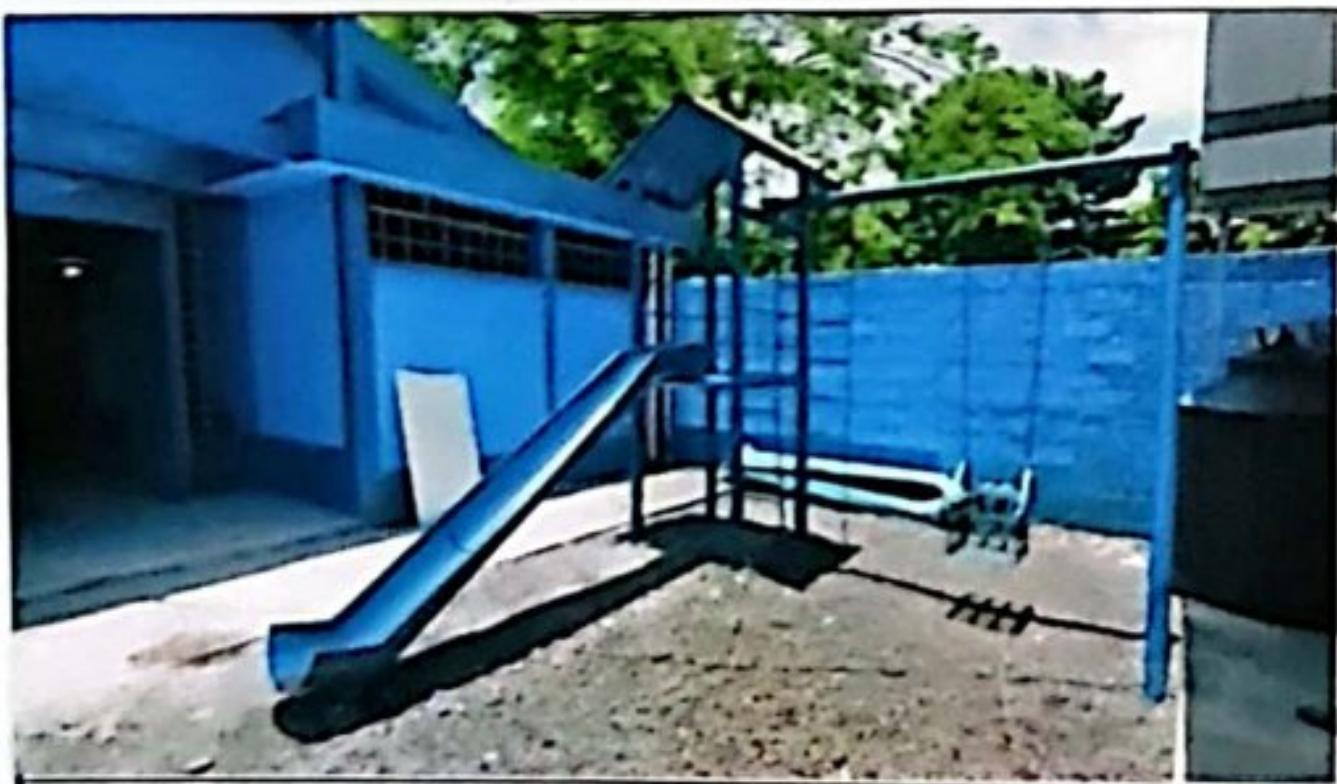
Foto 11: Se observan los trabajos de pintura en muros interiores y exteriores así como en juegos infantiles concluidos al 100%.

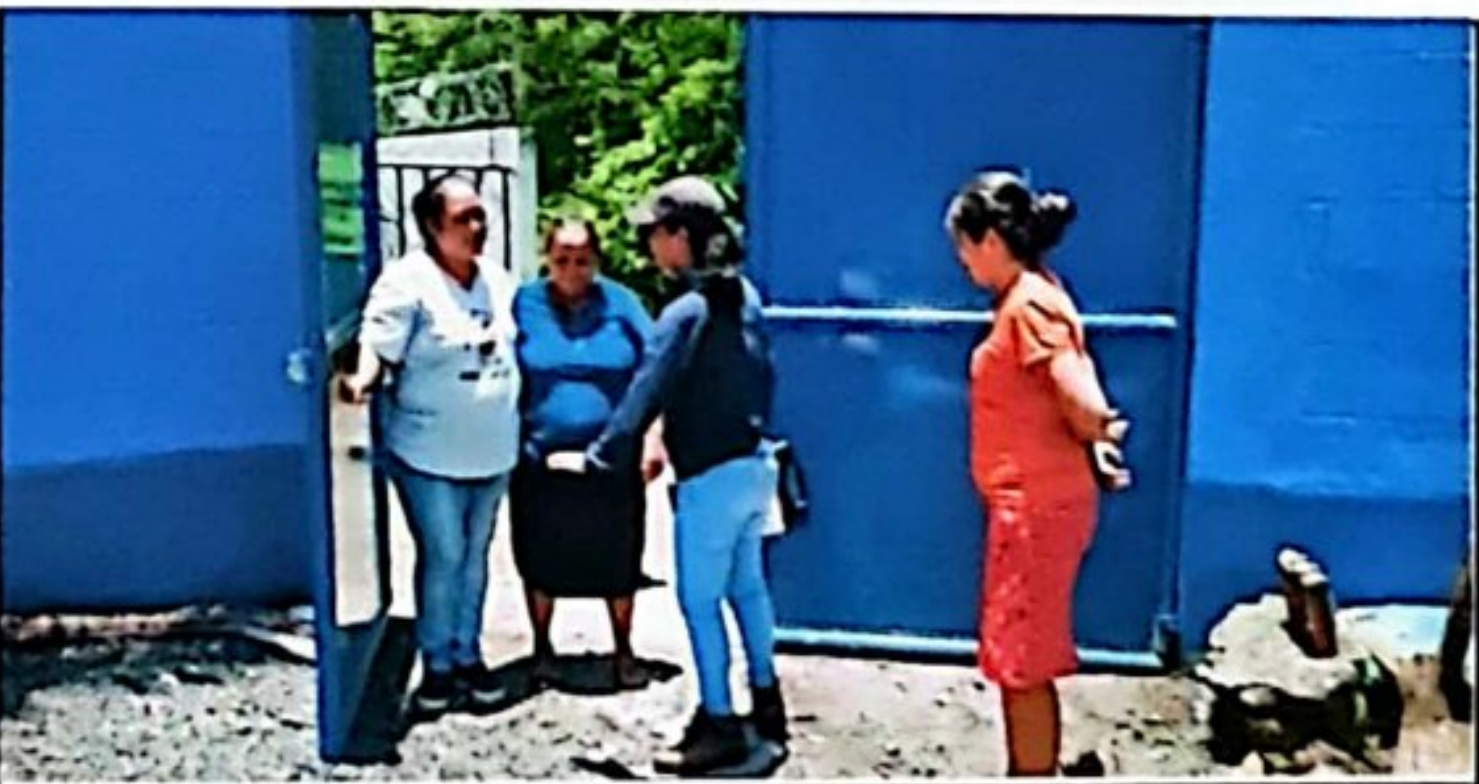
Foto 12: Sustitución de portón principal de acceso finalizado al 100% de su ejecución.
