REGISTRO FOTOGRÁFICO DE AVANCE

| NOMBRE DEL ESTABLECIMIENTO: | ESCUELA OFICIAL RURAL MIXTA, LOTIFICACIÓN PEÑA FLOR | DIRECCIÓN DEL ESTABLECIMIENTO: | LOTIFICACIÓN PEÑA FLOR |
| CÓDIGO DEL ESTABLECIMIENTO: | 05-04-0009-43 | FECHA DE LA INSPECCIÓN: | 08/08/2024 |

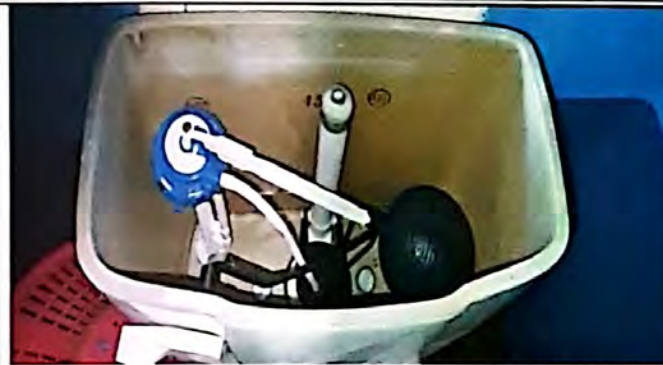
Foto 2: Cambio e instalación de kit para inodoros, incluyendo conexión de tubería, finalizado al 100%.

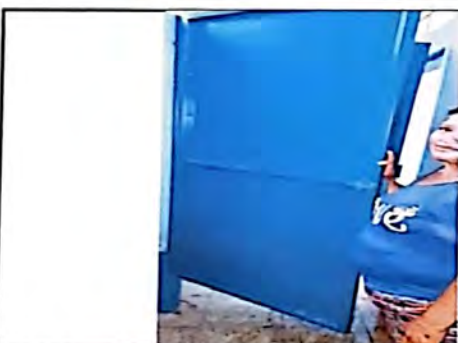
Foto 3: Herrería, Reparación y mantenimiento de puertas (0.90 m x 1.70 m) en el módulo de servicios sanitarios, trabajos concluidos al 100%

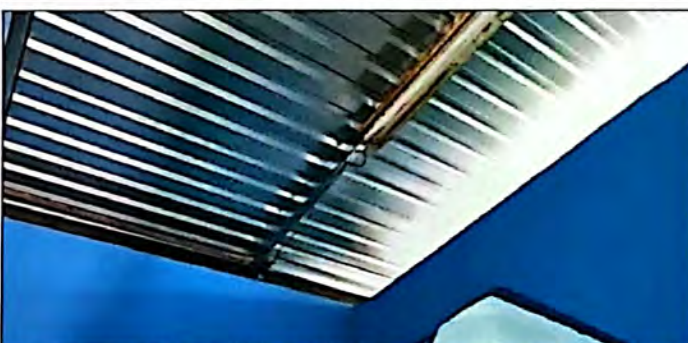
Foto 4: Suministro e instalación de lámina troquelada Aluzinc calibre 26 (incluye tornillos) en el módulo de baños. Finalizado al 100%.

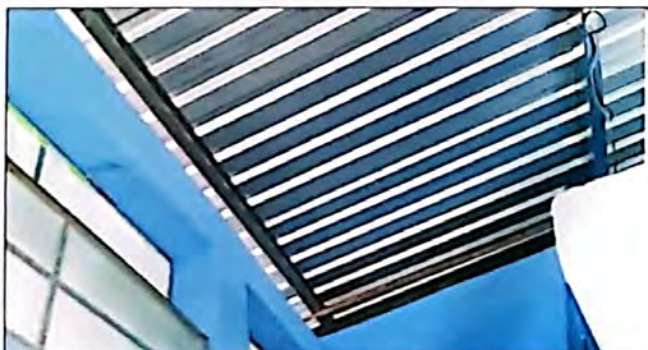
Foto 5: Módulo de sanitarios, mantenimiento e instalación de estructura de metal incluye lijado y pintura anticorrosiva concluido al 100%

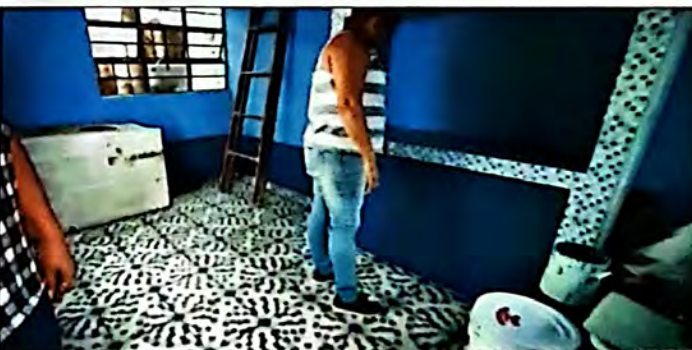
Foto 6: Mejoramiento de cocina, incluye remozamiento de estufa de leña rural, muebles fijos de concreto y azulejo, finalizados al 100%

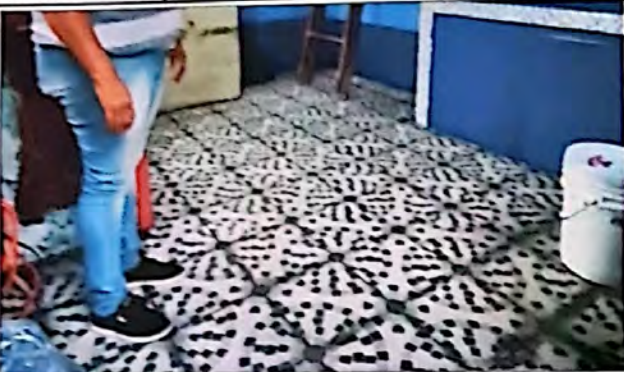
Foto 7: Cambio e instalación de piso antideslizante en el módulo de cocina, finalizado al 100%.

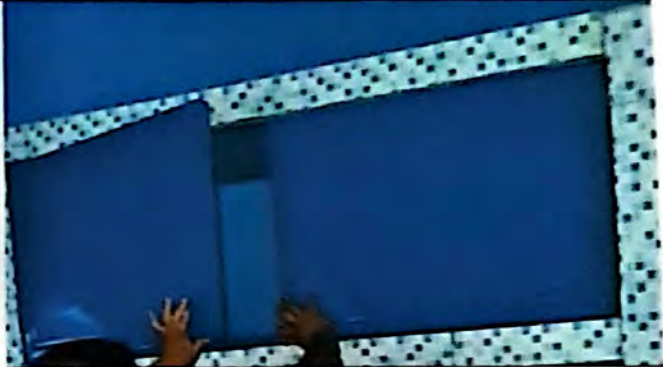
Foto 8: Herrería, Reparación y mantenimiento de puertas, balcones y puertas de gabinetes en el módulo de cocina, finalizado al 100%.

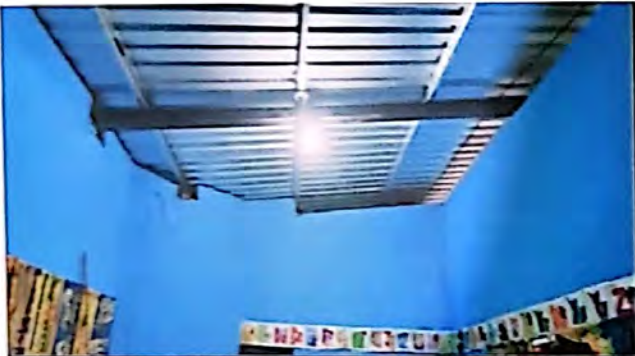
Foto 9: Suministro e instalación de lámina troquelada Aluzinc calibre 26 (incluye tornillos) en el módulo donde se ubica la dirección y la cocina. Trabajos concluidos al 100%.

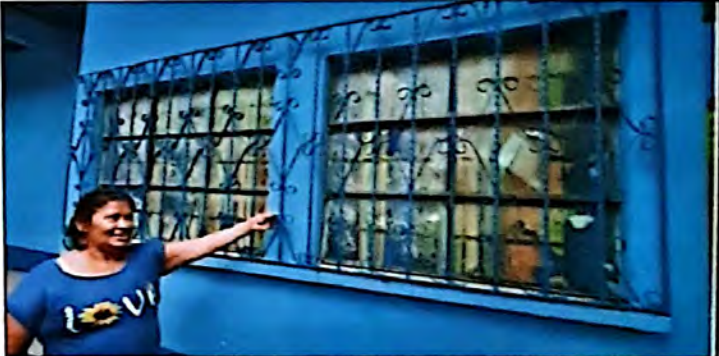
Foto 10: Pintura exterior e interior de áreas remozadas y mantenimiento en balcones ubicados en el módulo de dirección finalizado al 100%.

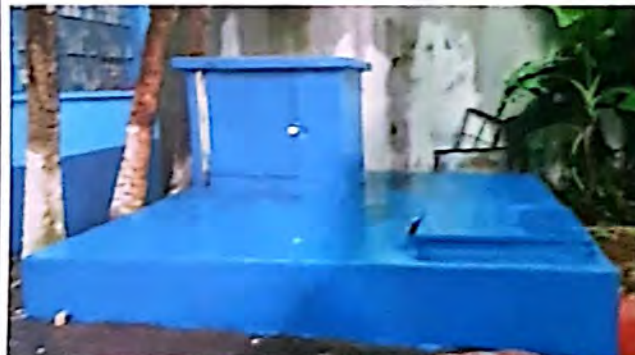
Foto 11: Sustitución de puertas metálicas en la cazeta de bombeo y en la cisterna concluidos al 100%.
