| REGISTRO FOTOGRÁFICO DE AVANCE | | | |
| NOMBRE DEL ESTABLECIMIENTO | ESCUELA OFICIAL RURAL MIXTA | DIRECCIÓN DEL ESTABLECIMIENTO | CASERIO EL LABERINTO ALDEA OBERO |
| CÓDIGO DEL ESTABLECIMIENTO | 05-05-0274-43 | FECHA DE LA INSPECCIÓN | 28/06/2024 |

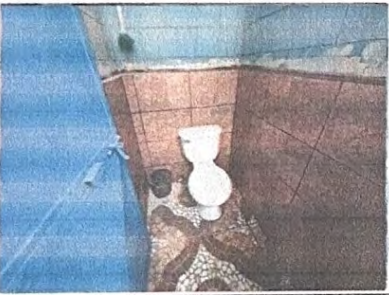
| REGISTRO FOTOGRÁFICO DE AVANCE | | | |
|---|---|---|---|
| <p>Foto 3: Instalación de azulejo en baños</p> | | <p>Foto 4: Cambio de artefactos sanitarios</p> | |

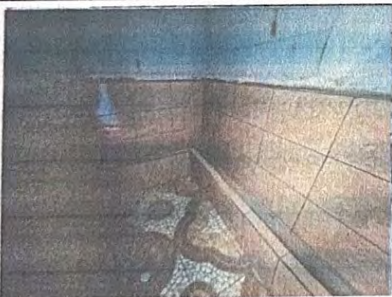
| REGISTRO FOTOGRÁFICO DE AVANCE | | | |
|---|---|---|---|
| <p>Foto 5: Instalación de piso antideslizante en baños</p> | | <p>Foto 6: Mantenimiento de puertas</p> | |

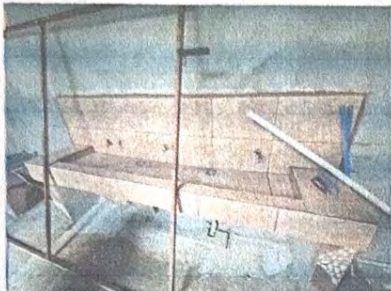
| <p>Foto 7: Lavamanos fundido</p> | <p>Foto 8: Mejoramiento sistema electrico incluye bombillas LED</p> |

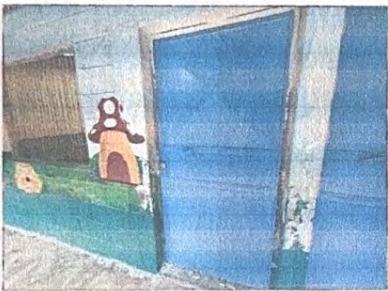
| <p>Foto 9: Mantenimiento de puertas</p> | <p>Foto 10: Instalación sistema electrico cocina</p> |

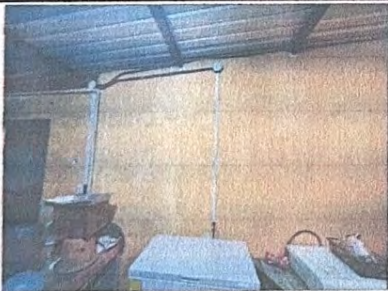
| <p>Foto 11: Instalación sistema electrico fuerza en cocina</p> | <p>Foto 12: Mantenimiento de puerta de cocina</p> |
