| REGISTRO FOTOGRÁFICO DE AVANCE | | | |
| NOMBRE DEL ESTABLECIMIENTO | ESCUELA OFICIAL RURAL MIXTA | DIRECCIÓN DEL ESTABLECIMIENTO | CASERIO EL LABERINTO ALDEA OBERO |

PROGRAMA DE MANTENIMIENTO DE EDIFICIOS ESCOLARES PÚBLICOS  
CON FINANCIAMIENTO EXTERNO

PRA-FOR-90  
Versión 4

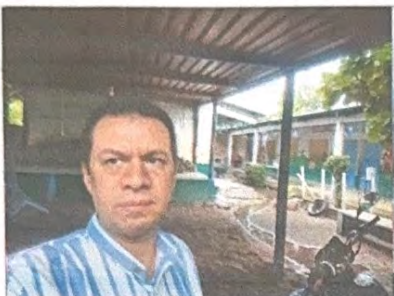
Foto 1: En el establecimiento Educativo

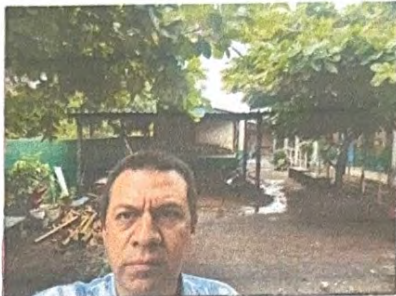
Foto 2: En el establecimiento Educativo

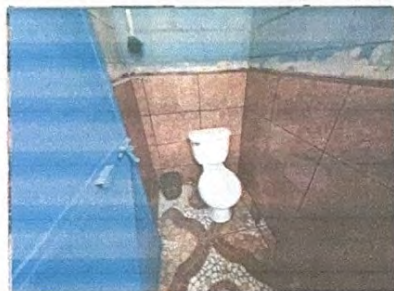
Foto 3: Instalación de azulejo en baños

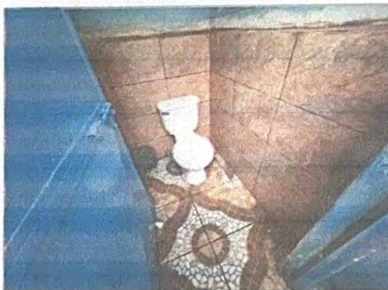
Foto 4: Cambio de artefactos sanitarios

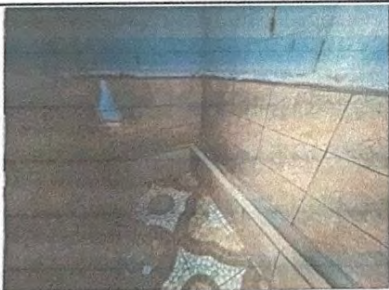
Foto 5: Instalación de piso antideslizante en baños

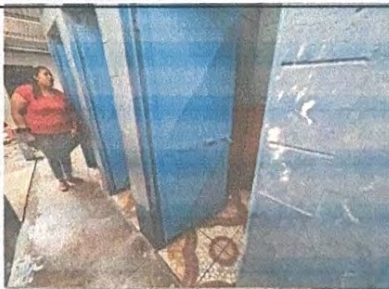
Foto 6: Mantenimiento de puertas

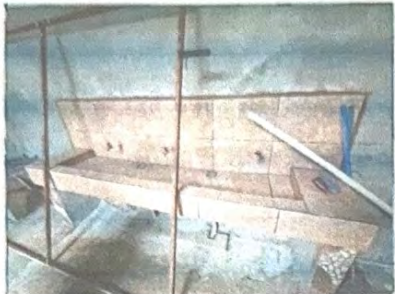
Foto 7: Lavamanos fundido

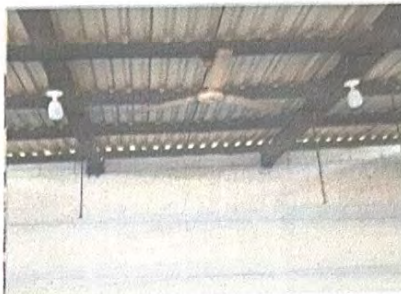
Foto 8: Mejoramiento sistema electrico incluye bombillas LED

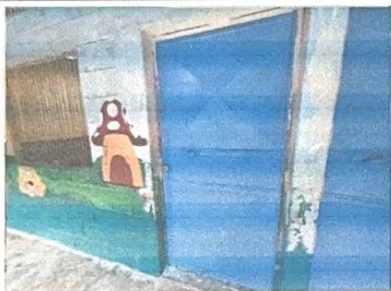
Foto 9: Mantenimiento de puertas

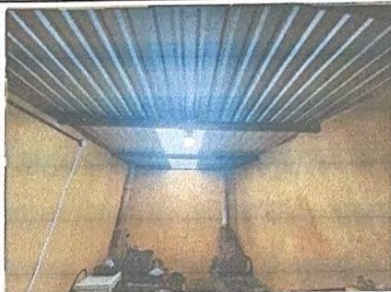
Foto 10: Instalación sistema electrico cocina

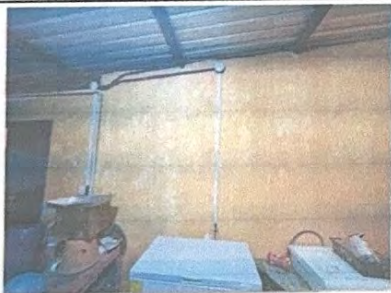
Foto 11: Instalación sistema electrico fuerza en cocina

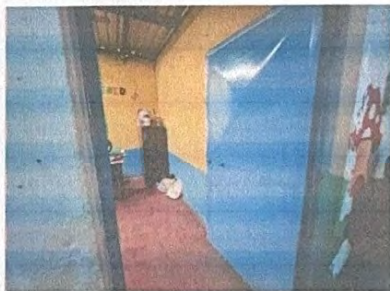
Foto 12: Mantenimiento de puerta de cocina

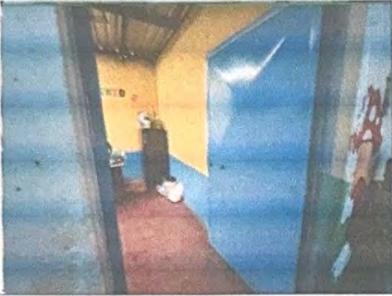
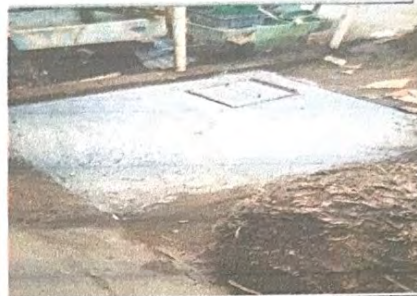
| REGISTRO FOTOGRÁFICO DE AVANCE | | | |
|---|---|---|---|
| Foto 13: Mantenimiento de puerta de cocina | | Foto 14: Cisterna para agua | |

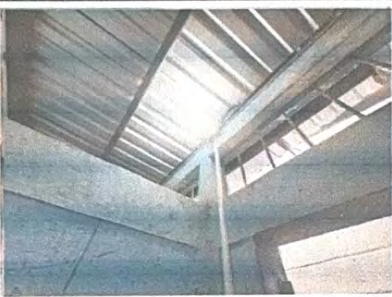
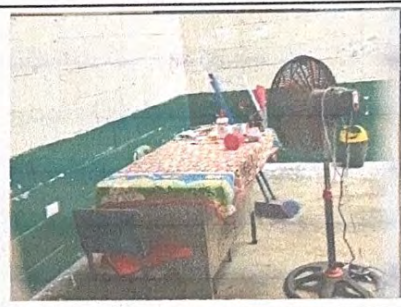
| REGISTRO FOTOGRÁFICO DE AVANCE | | | |
|---|---|---|---|
| Foto 15: Colocación de estructura y lamina en baños | | Foto 16: Revisión del sistema eléctrico fuerza | |

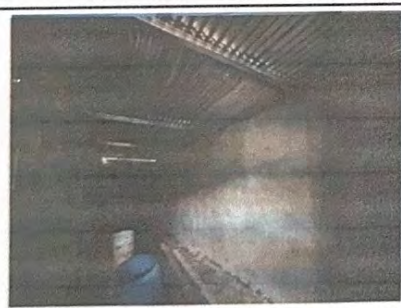
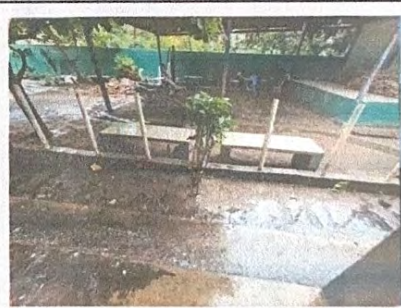
| REGISTRO FOTOGRÁFICO DE AVANCE | | | |
|---|---|---|---|
| Foto 17: Pared en bodega, así como colocación de costaneras y lamina | | Foto 18: Construcción de bancas | |
