SITUACIÓN DEFICIENCIAS DETERMINADAS:

PREVIO ☒

| NOMBRE DEL ESTABLECIMIENTO: | ESCUELA OFICIAL RURAL MIXTA EL MALAGA | DIRECCIÓN DEL ESTABLECIMIENTO: | ALDEA MALAGA |
| CÓDIGO DEL ESTABLECIMIENTO: | 05-05-0286-43 | FECHA: | 25/11/2024 |

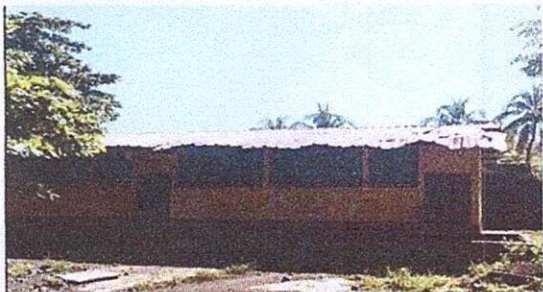
Foto 1: 1.1 Sustitución de lámina por lámina troquelada aluzinc calibre 26

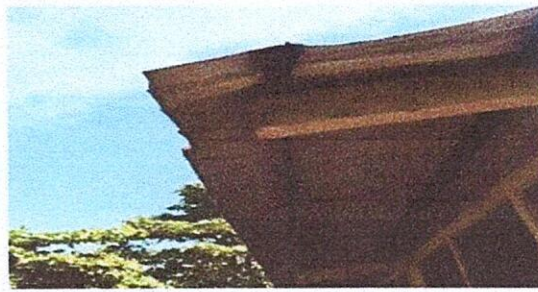
Foto 2: 2.3 Sustitución de estructura de soporte de metal, por metal

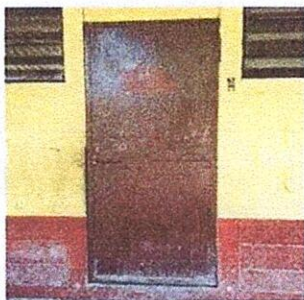
Foto 3: 4.1 Mantenimiento a estructura (lijado, cambio de tubo, cepillado, sujeciones, aplicación de pintura)

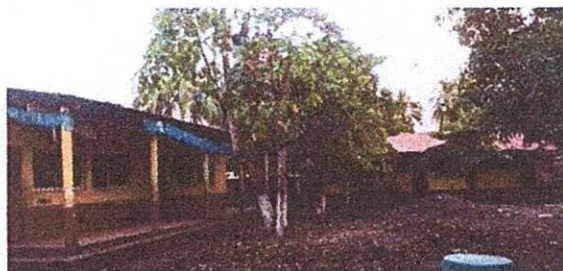
Foto 4: 9.1 PINTURA EN MUROS EXTERIORES (de toda la escuela)

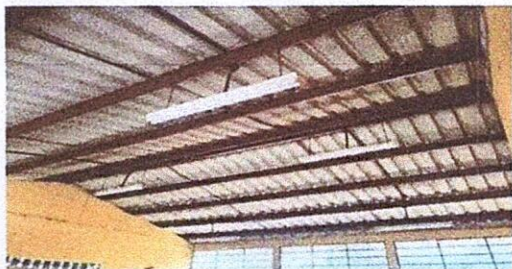
Foto 7: 17.4 Sustitución de focos ahorradores (se sustituirán en cuatro salones, dos corredores y la dirección)

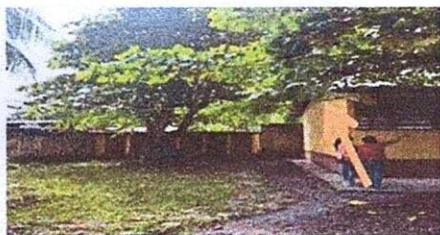
Foto 9: 17.12 Sustitución de ducto eléctrico + accesorios

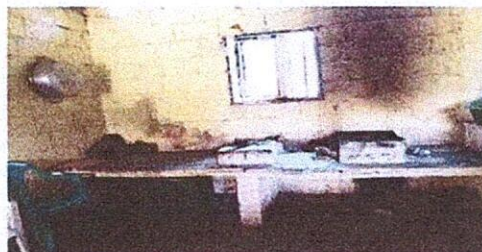
Foto 10: 21.1 Repello en muro (paredes de cocina)

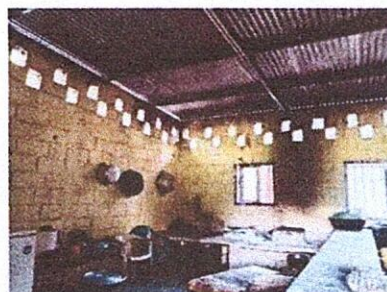
Foto 12: 21.1 Repello en muro (toda la cocina)
