PROGRAMA DE MANTENIMIENTO DE EDIFICIOS ESCOLARES PÚBLICOS  
CON FINANCIAMIENTO EXTERNO

| REGISTRO FOTOGRÁFICO DE AVANCE | | | |
| NOMBRE DEL ESTABLECIMIENTO: | EORM PROFESOR CARLOS HUMBERTO GUZMÁN | DIRECCIÓN DEL ESTABLECIMIENTO: | ALDEA ALMOLONGA |
| CÓDIGO DEL ESTABLECIMIENTO: | 05-06-0302-43 | FECHA DE LA INSPECCIÓN: | 25/07/2024 |

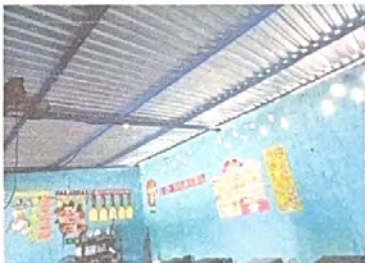
| REGISTRO FOTOGRÁFICO DE AVANCE | | | |
|---|---|---|---|
| Foto 1: VISTA PANORÁMICA DEL ESTABLECIMIENTO, PROCESO DE INSTALACIÓN DE LÁMINAS | | Foto 2: DIRECTORA, MAESTRA Y VALUADOR | |

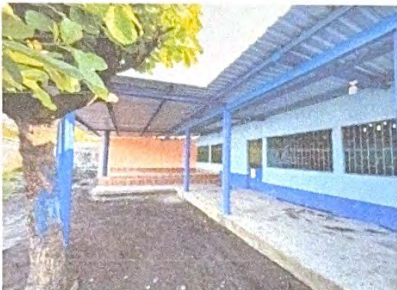
Foto 7: SUMINISTRO E INSTALACIÓN DE ESTRUCTURA PORTANTE, SUMINISTRO E INSTALACIÓN DE LÁMINA TROQUELADA, SUMINISTRO E INSTALACIÓN DE GRADAS PARA ESCENARIO, SUMINISTRO E INSTALACIÓN DE PISO CERÁMICO ANTIDESLIZANTE

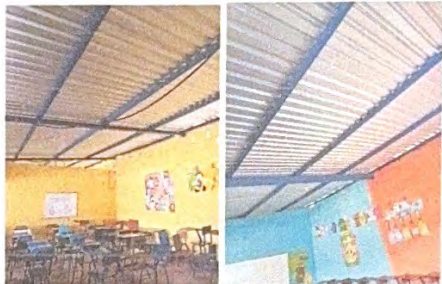
Foto 8: SUMINISTRO E INSTALACIÓN DE LÁMINA, MANTENIMIENTO DE ESTRUCTURA

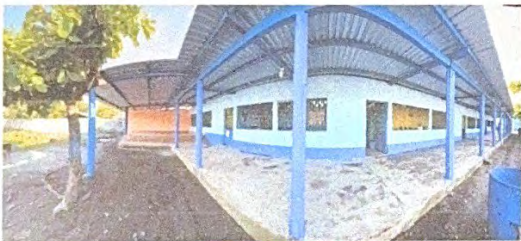
Foto 9: MANTENIMIENTO A ESTRUCTURA, SUMINISTRO E INSTALACIÓN DE LÁMINA TROQUELADA, SUMINISTRO E INSTALACIÓN DE ESTRUCTURA EN ESCENARIO, SUMINISTRO E INSTALACIÓN DE LÁMINA EN ESCENARIO, SUMINISTRO E INSTALACIÓN DE PISO CERÁMICO

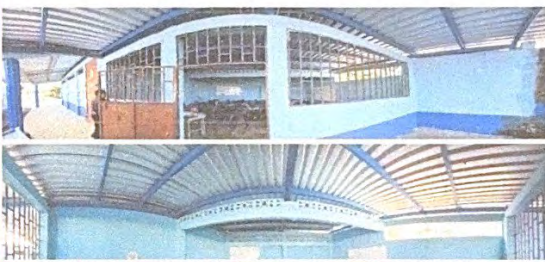
Foto 4: MANTENIMIENTO A ESTRUCTURA, SUMINISTRO E INSTALACIÓN DE LÁMINA TROQUELADA, APLICACIÓN DE PINTURA

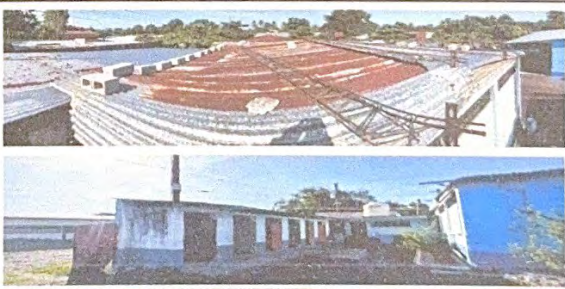
Foto 6: HUMEDAD EN LOSA DE ADMINISTRACIÓN, PINTURA EN MAL ESTADO, CON EL SOBRANTE DE LÁMINAS DESIDIERON REALIZAR CUBIERTA PARA LA LOSA Y ASÍ EVITAR HUMEDAD
