PROGRAMA DE MANTENIMIENTO DE EDIFICIOS ESCOLARES PÚBLICOS  
CON FINANCIAMIENTO EXTERNO

| REGISTRO FOTOGRÁFICO DE AVANCE | | | |
| NOMBRE DEL ESTABLECIMIENTO: | EOUM TECUN UMAN NO.2 | DIRECCIÓN DEL ESTABLECIMIENTO: | 3A. AVENIDA ENTRE 6A. Y 7A. CALLE, ZONA 2 |
| CÓDIGO DEL ESTABLECIMIENTO: | 05-06-0312-43 | FECHA DE LA INSPECCIÓN: | 25/07/2024 |

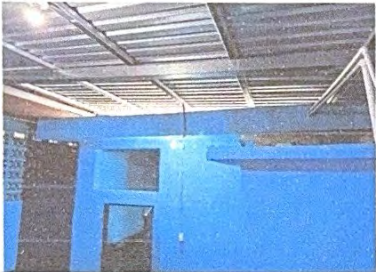
| REGISTRO FOTOGRÁFICO DE AVANCE | | | |
|---|---|---|---|
| Foto 1: SUMINISTRO E INSTALACIÓN DE ESTRUCTURA PORTANTE, SUMINISTRO E INSTALACIÓN DE LÁMINA TROQUELADA, APLICACIÓN DE REPELLO EN MUROS, APLICACIÓN DE PINTURA EN INTERIOR Y EXTERIOR | | Foto 2: DIRECTORA, OPF Y VALUADOR | |

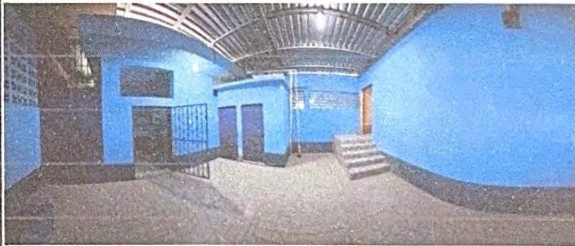
| REGISTRO FOTOGRÁFICO DE AVANCE | | | |
|---|---|---|---|
| Foto 3: REPELLO EN MUROS, APLICACIÓN DE PINTURA EN INTERIOR Y EXTERIOR, MANTENIMIENTO A PUERTAS | | Foto 4: SUMINISTRO E INSTALACIÓN DE ESTRUCTURA PORTANTE, SUMINISTRO E INSTALACIÓN DE LÁMINA TROQUELADA, APLICACIÓN DE REPELLO EN MUROS | |

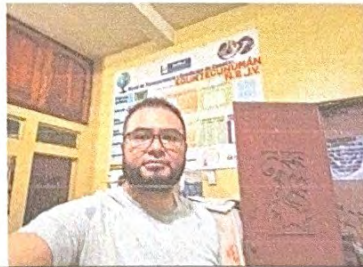
| REGISTRO FOTOGRÁFICO DE AVANCE | | | |
|---|---|---|---|
| Foto 5: REPELLO EN MUROS, APLICACIÓN DE PINTURA EN INTERIOR Y EXTERIOR, MANTENIMIENTO A PUERTAS | | Foto 6: VALUADOR EN EL ESTABLECIMIENTO | |

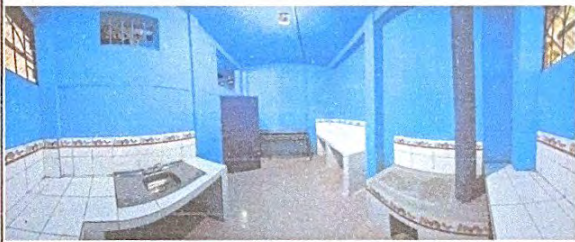
| Foto 9: MANTENIMIENTO A PUERTAS, SUMINISTRO E INSTALACIÓN DE PLANCHA DE CONCRETO REFORZADO CON AZULEJO, SUMINISTRO E INSTALACIÓN DE AZULEJO EN PARED, SUMINISTRO E INSTALACIÓN DE LAVATRASTOS, SUMINISTRO E INSTALACIÓN DE PISO CERÁMICO | Foto 10: SUMINISTRO E INSTALACIÓN DE PLANCHA DE CONCRETO REFORZADO CON AZULEJO, SUMINISTRO E INSTALACIÓN DE AZULEJO EN PARED, SUMINISTRO E INSTALACIÓN DE LAVATRASTOS, SUMINISTRO E INSTALACIÓN DE PISO CERÁMICO ANTIDESLIZANTE, APLICACIÓN DE PINTURA INTERIOR Y |

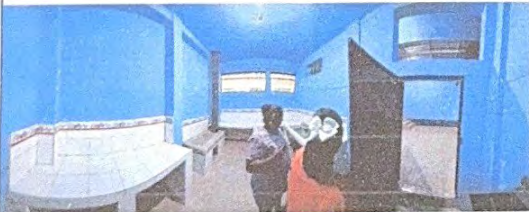
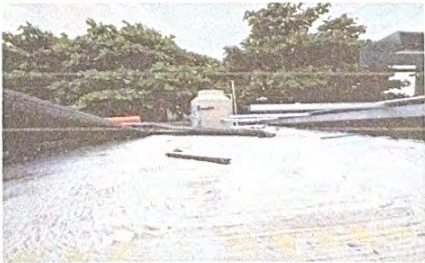
| Foto 11: SUMINISTRO E INSTALACIÓN DE PLANCHA DE CONCRETO REFORZADO CON AZULEJO, SUMINISTRO E INSTALACIÓN DE AZULEJO EN PARED, SUMINISTRO E INSTALACIÓN DE LAVATRASTOS, SUMINISTRO E INSTALACIÓN DE PISO CERÁMICO ANTIDESLIZANTE, APLICACIÓN DE PINTURA INTERIOR Y EXTERIOR | Foto 12: IMPERMEABILIZACIÓN DE LOSA, |
