SITUACIÓN DEFICIENCIAS DETERMINADAS

| NOMBRE DEL ESTABLECIMIENTO: | EORM ALDEA NUEVO TEXCUACO | DIRECCIÓN DEL ESTABLECIMIENTO: | ALDEA NUEVO TEXCUACO |
| CÓDIGO DEL ESTABLECIMIENTO: | 05-07-0030-43 | FECHA: | 12 DE MARZO DEL 2024 |

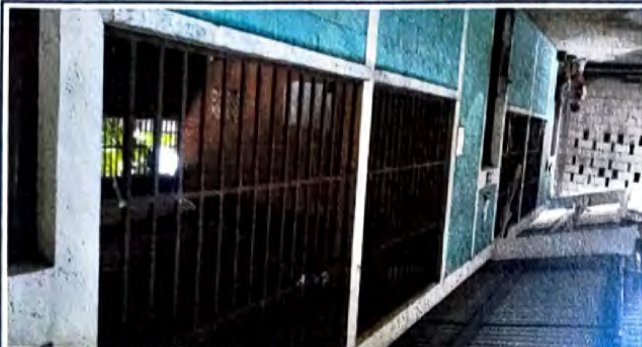
Foto 1: 5.1 MANTENIMIENTO A ESTRUCTURA DE METAL DE VENTANA

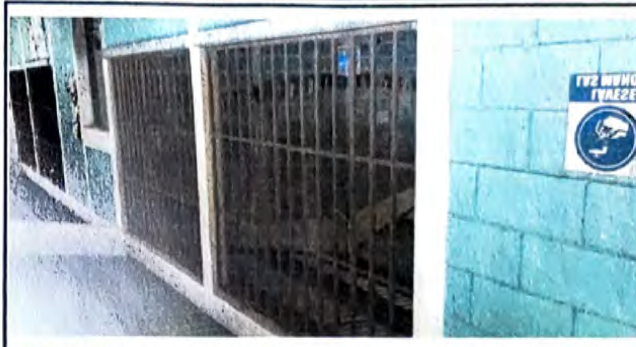
Foto 2: 5.1 MANTENIMIENTO A ESTRUCTURA DE METAL DE VENTANA

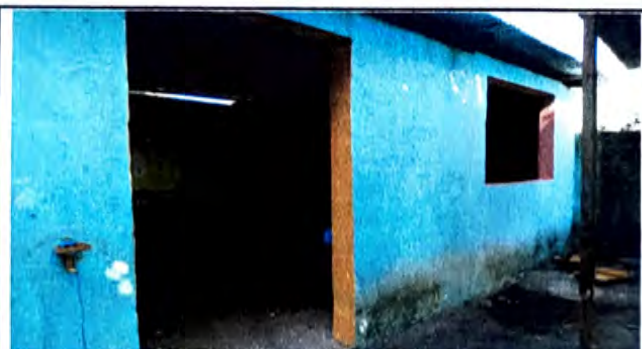
Foto 3: 9.1 PINTURA EN MUROS EXTERIORES E INTERIOS

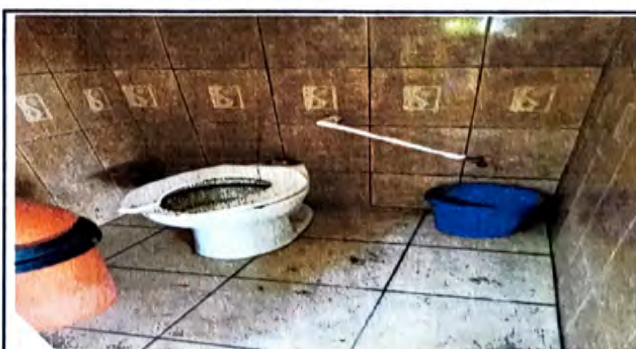
Foto 4: 10.3 SUSTITUCIÓN DE INODORO

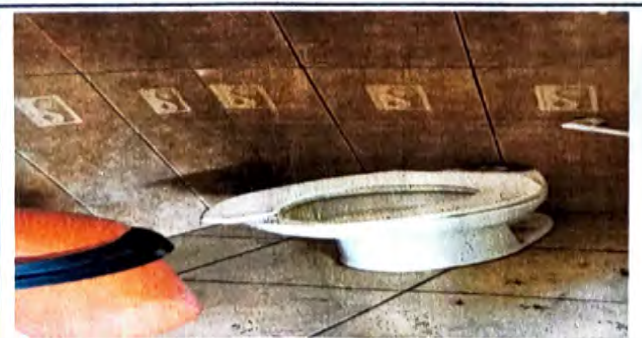
Foto 5: 10.3 SUSTITUCIÓN DE INODORO

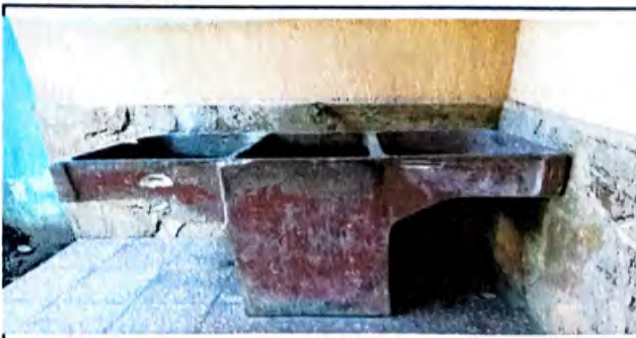
Foto 6: 20.1 SUSTITUCIÓN DE PILA DE CEMENTO DE DOS LAVADEROS  
14.13 SUSTITUCIÓN DE CHORRO

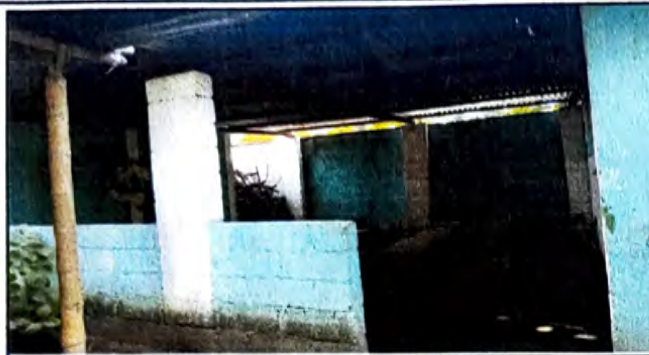
Foto1: 1.1 SUSTITUCIÓN DE LAMINA, ESTADO ACTUAL

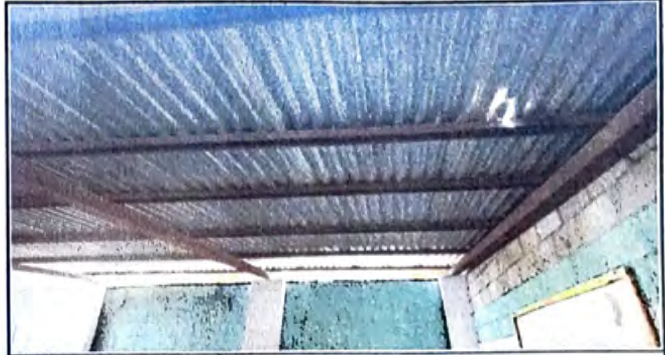
Foto 2: 1.1 SUSTITUCIÓN DE LAMINA, ESTADO ACTUAL

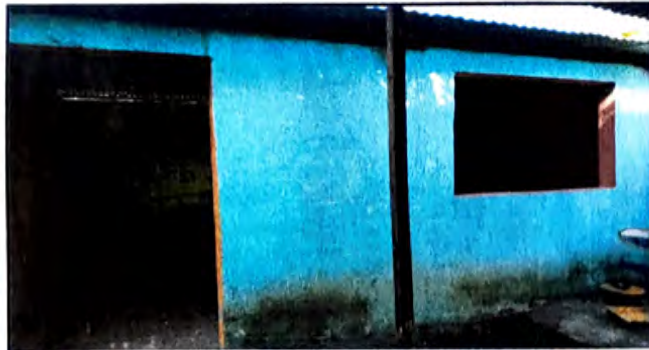
Foto 3: 2.3 SUSTITUCIÓN DE ESTRUCTURA DE PUERTAS DE METAL, ESTADO ACTUAL

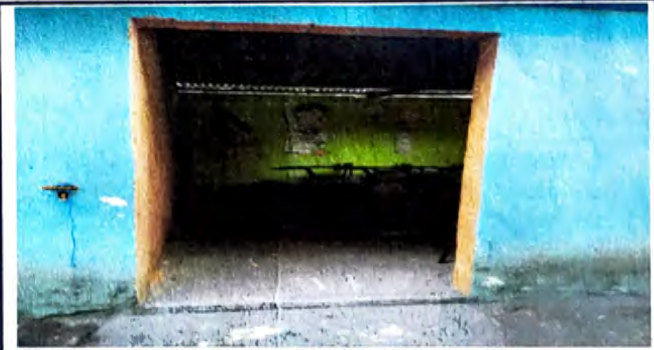
Foto 4: 2.3 SUSTITUCIÓN DE ESTRUCTURA DE PUERTAS DE METAL, ESTADO ACTUAL

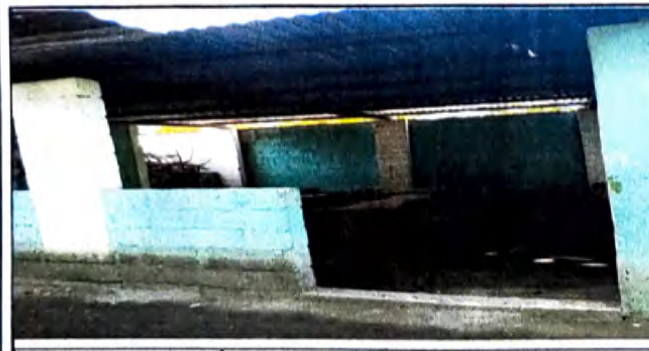
Foto 5: 6.1 REPARACIÓN DE PISO DE TORTA DE CONCRETO

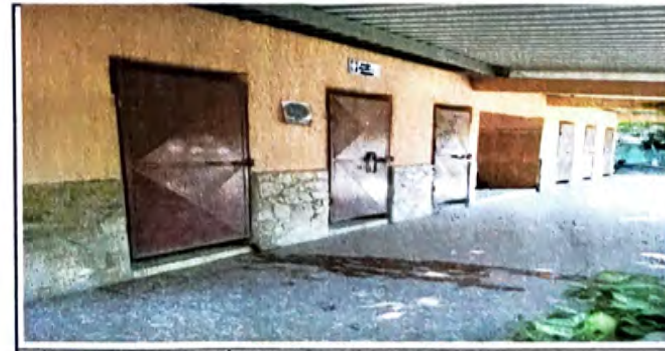
Foto 6: 6.8 SUSTITUCIÓN DE PISO CERAMICO
