REGISTRO FOTOGRÁFICO DE AVANCE

| NOMBRE DEL ESTABLECIMIENTO: | EORM COMUNIDAD NUEVO TODOS SANTOS | DIRECCIÓN DEL ESTABLECIMIENTO: | COMUNIDAD NUEVO TODOS LOS SANTOS |

PROGRAMA DE MANTENIMIENTO DE EDIFICIOS ESCOLARES PÚBLICOS  
CON FINANCIAMIENTO EXTERNO

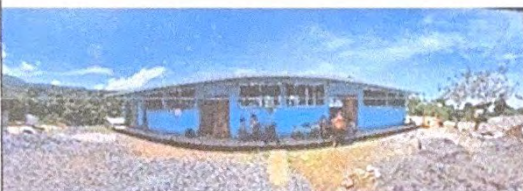
| <p>Foto 1: VISTA PANORAMICA, SUMINISTRO E INSTALACIÓN DE LAMINA TROQUELADA ALUZINC, REMOZAMIENTO DE MURO PARA SELLAR LA SUPERFICIE DEL TECHO</p> | <p>Foto 2: OPF, DIRECTOR Y CONSULTOR</p> |

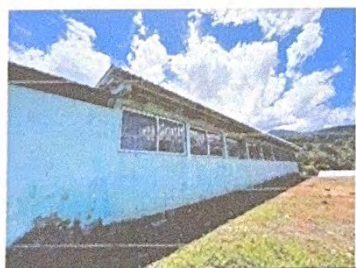
| <p>Foto 5: REMOZAMIENTO DE MURO PARA SELLAR LA SUPERFICIE DEL TECHO, SUMINISTRO E INSTALACIÓN DE LAMINAS, SUMINISTRO E INSTALACIÓN DE VENTANAS, MANTENIMIENTO A ESTRUCTURA PORTANTE</p> | <p>Foto 6: CONSULTOR EN ESTABLECIMIENTO</p> |

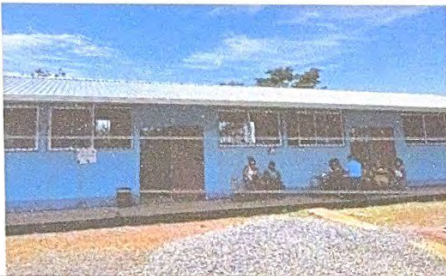
| REGISTRO FOTOGRÁFICO DE AVANCE | | | |
|---|---|---|---|
| Foto 7: REMOZAMIENTO DE MURO, SUMINISTRO E INSTALACIÓN DE LAMINAS, SUMINISTRO E INSTALACIÓN DE VENTANAS, SUMINISTRO E INSTALACIÓN DE CANAL Y BAJADA DE AGUA PLUVIAL | | Foto 8: REMOZAMIENTO DE MURO PARA SELLAR LA SUPERFICIE DEL TECHO, SUMINISTRO E INSTALACIÓN DE LAMINAS, SUMINISTRO E INSTALACIÓN DE VENTANAS, MANTENIMIENTO A ESTRUCTURA PORTANTE | |

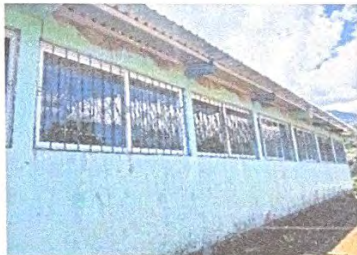
| REGISTRO FOTOGRÁFICO DE AVANCE | | | |
|---|---|---|---|
| Foto 9: REMOZAMIENTO DE MURO, SUMINISTRO E INSTALACIÓN DE LAMINAS, SUMINISTRO E INSTALACIÓN DE VENTANAS, SUMINISTRO E INSTALACIÓN DE CANAL Y BAJADA DE AGUA PLUVIAL | | Foto 10: REMOZAMIENTO DE MURO, SUMINISTRO E INSTALACIÓN DE LAMINAS EN MÓDULO DE AULAS, SUMINISTRO E INSTALACIÓN DE VENTANAS | |

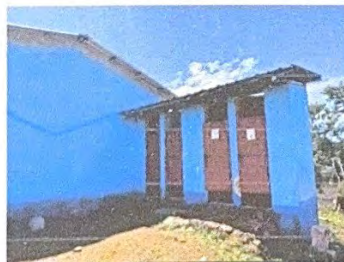
| REGISTRO FOTOGRÁFICO DE AVANCE | | | |
|---|---|---|---|
| Foto 11: SUMINISTRO E INSTALACIÓN DE LAMINAS EN MÓDULO DE AULAS, SUMINISTRO E INSTALACIÓN DE CAPOTE | | Foto 12: SUMINISTRO E INSTALACIÓN DE LAMINAS, SUMINISTRO E INSTALACIÓN DE VENTANAS, SUMINISTRO E INSTALACIÓN DE CANAL Y BAJADA DE AGUA PLUVIAL | |
