SITUACIÓN DEFICIENCIAS DETERMINADAS

| NOMBRE DEL ESTABLECIMIENTO: | EORM | DIRECCIÓN DEL ESTABLECIMIENTO: | NO. 03 CALLE LAS MORENAS PARCELAMIENTO LOS ANGELES |
| CÓDIGO DEL ESTABLECIMIENTO: | 05-09-0101-43 | FECHA: | 25/11/2024 |

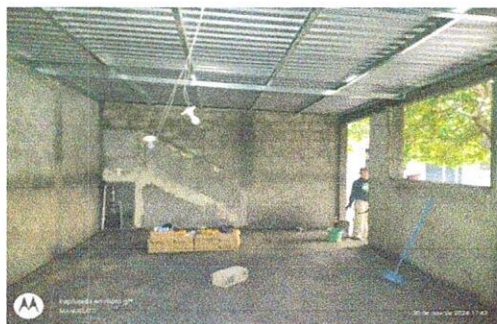
Foto 1: Lámina y colocación de energía eléctrica 1.1 (Sustitución de lámina, por lámina troquelada aluzinc calibre 26), Region 19.8 (Instalación de lámina troquelada aluzinc)

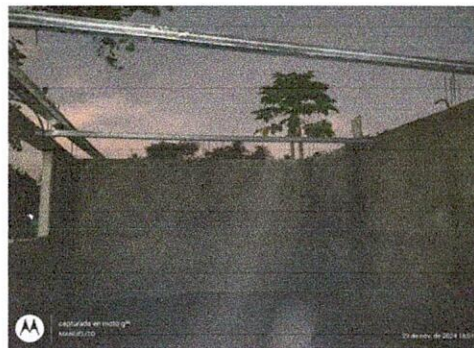
Foto 2: Estructura de metal , Region 2.2 (Sustitución de estructura de soporte de madera, por metal), Region 19.7 (Instalación de estructura portante de metal)

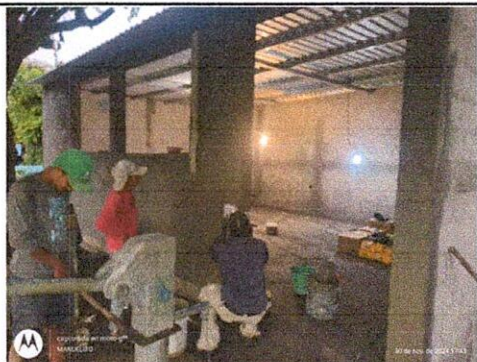
Foto 3: Colocación de Puerta de metal, Region 4.3 (Sustitución de puerta) Region 19.3 (Fabricación e instalación de puertas de metal en módulos).

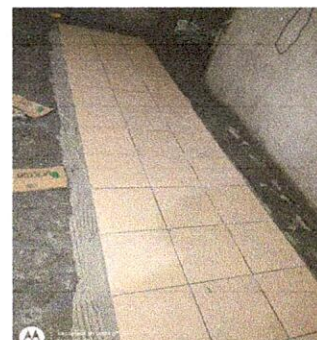
Foto 4: Colocación de piso Ceramico, Region 6.8 (Sustitución de piso ceramico)

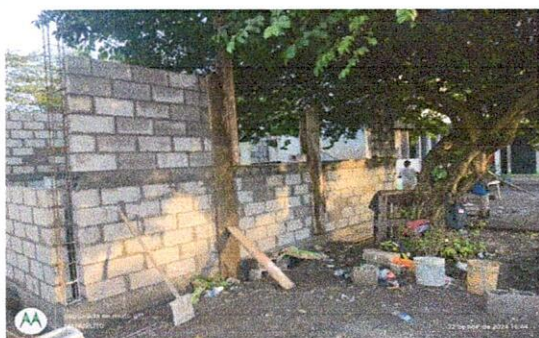
Foto 5: Muro en mal estado, Region 15.1 (Reparación de muro perimetral de block) Region 21.2 (Cernido en muro)

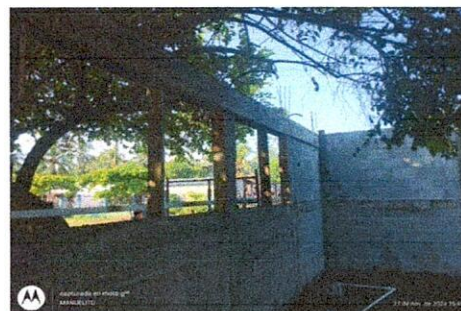
Foto 6: Estructura para la colocación de ventanas para ventilación.
