# REGISTRO FOTOGRÁFICO PROGRAMA DE MANTENIMIENTO DE EDIFICIOS ESCOLARES PÚBLICOS

SITUACIÓN DEFICIENCIAS DETERMINADAS

| NOMBRE DEL ESTABLECIMIENTO: | EORM | DIRECCIÓN DEL ESTABLECIMIENTO: | ALDEA MODELA LA ESSO |
| CÓDIGO DEL ESTABLECIMIENTO: | 05-09-0435-43 | FECHA: | 07/10/2024 |

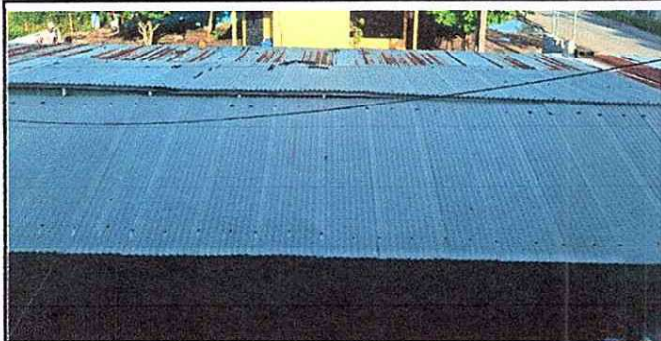
Foto 1: Enlaminado en mal estado, Region 1.1 (Sustitucion de lamina por lamina troquelada aluzinc calibre 26) Region 19.8 (Instalación de lamina troquelada aluzinc) Region 19.10 (Desinstalación de lamina existente).

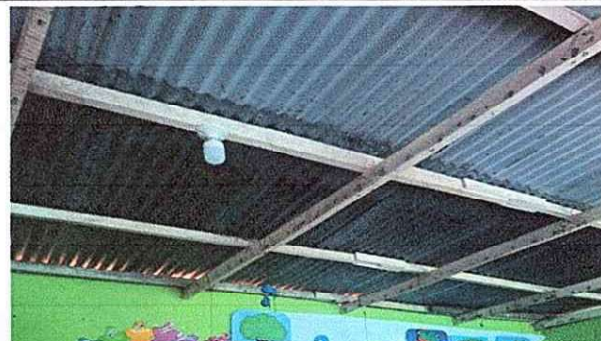
Foto 2: Estructura de madera en mal estado, Region 2.2 (Sustitución de estructura de soporte de madera por metal) (Instalación de estructura portante de metal). Region 19.7 (Desinstalación de estructura portante).

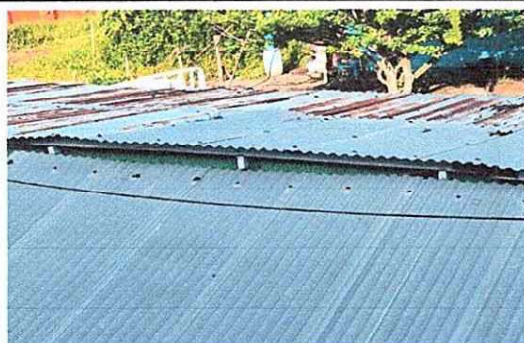
Foto 3: Capote desprendido, Region 1.2 (Sustitución de capote de lamina para lamina troquelada).

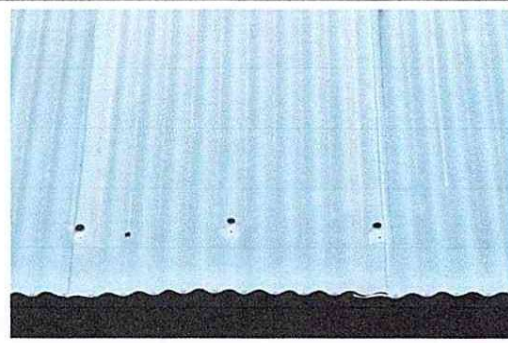
Foto 4: Elementos de fijación dañados, Region 1.3 (Sustitución de elementos de fijación).

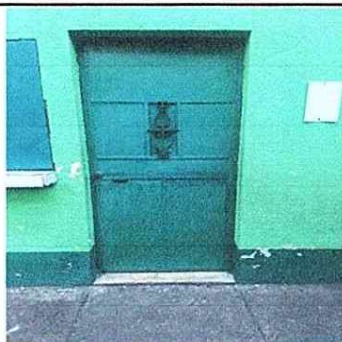
Foto 5: Puerta de metal deteriorada, Region 4.1 (Mantenimiento a estructura (lijado, cambio de tubo , cepillado, sujeciones, aplicación de pintura).
