SITUACIÓN DEFICIENCIAS DETERMINADAS      PREVIÓ ☐      DURANTE ☐      POSTERIOR ☒

| NOMBRE DEL ESTABLECIMIENTO: | EORM RAFAEL ALVAREZ OVALLE | DIRECCIÓN DEL ESTABLECIMIENTO: | PARCELAMIENTO SANTA ISABEL, CENTRO No. 01 |
| CÓDIGO DEL ESTABLECIMIENTO: | 05-09-0436-43 | FECHA: | 15/11/2024 |

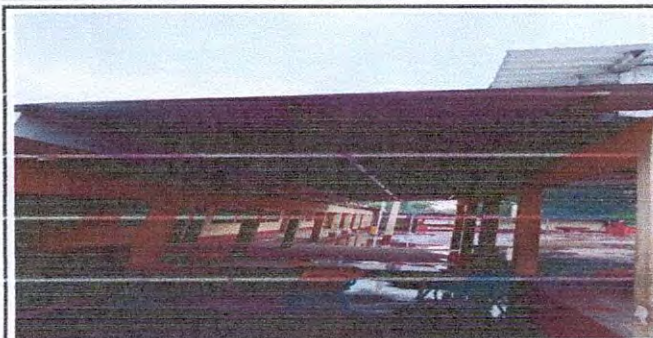
Foto1: 2.2 SUSTITUCION DE ESTRUCTURA DE MADERA POR METAL

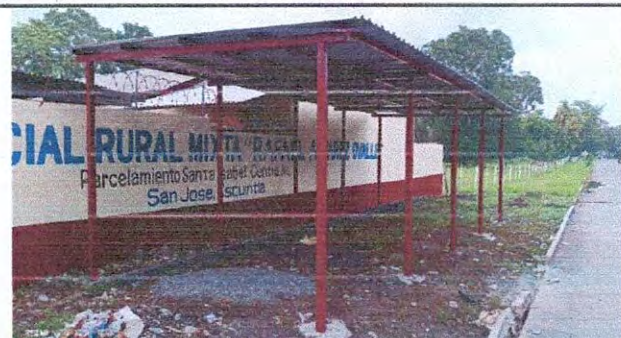
Foto 2: 2.3 SUSTITUCIÓN DE ESTRUCTURA DE SOPORTE DE METAL POR METAL

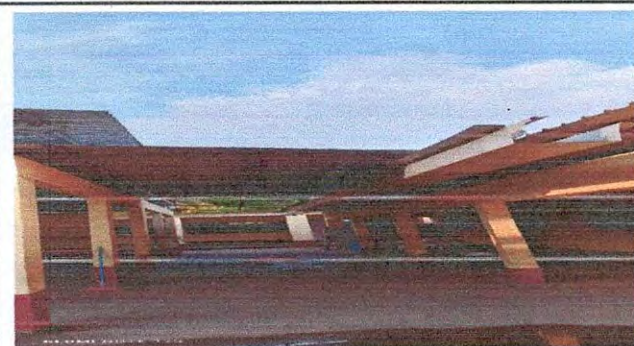
Foto 3: 4.2 SUSTITUCIÓN DE CANAL DE METAL

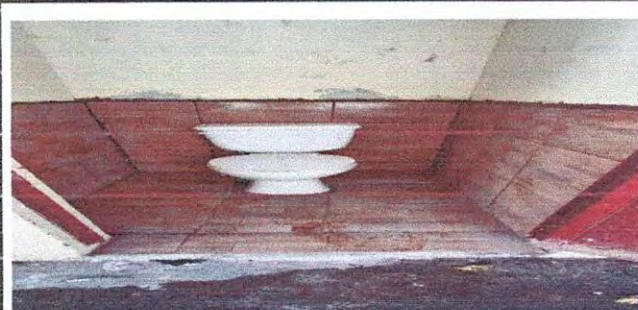
Foto 4: 4.3 SUSTITUCIÓN DE AZULEJO

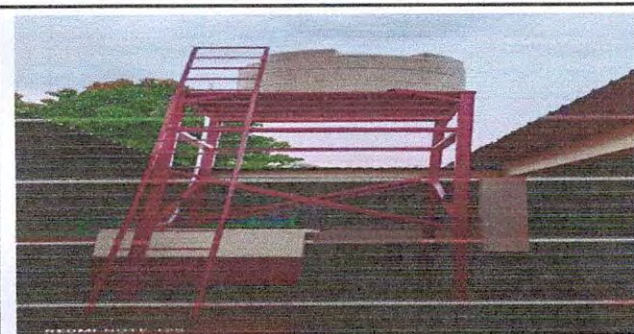
Foto 5: 18.3 SUSTITUCIÓN DE DEPÓSITO DE AGUA 1700 LT

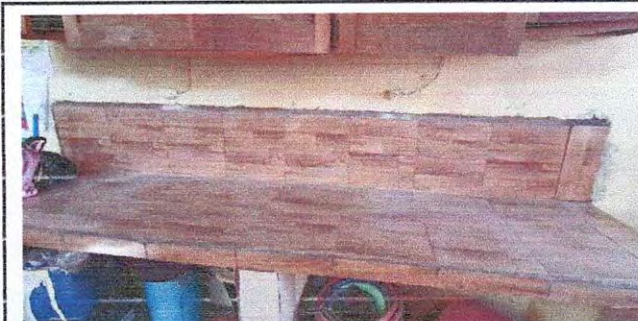
Foto 6: 20.8 REPARACIÓN DE AZULEJO DE COCINA

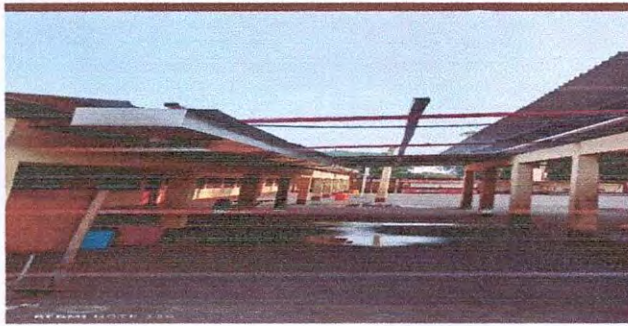
Foto 1: 2.2 SUSTITUCIÓN DE ESTRUCTURA DE SOPORTE DE MADERA POR METAL

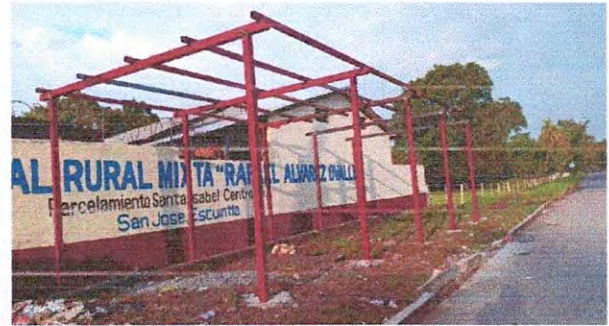
Foto 2: 2.3 SUSTITUCIÓN DE ESTRUCTURA DE SOPORTE DE METAL POR METAL

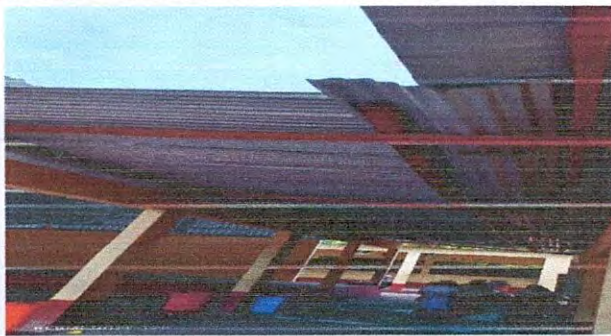
Foto 3: 7.1 SUSTITUCIÓN DE CANAL DE METAL

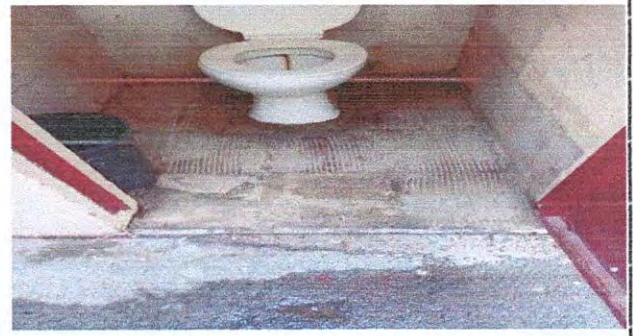
Foto 4: 4.3 SUSTITUCIÓN DE AZULEJO

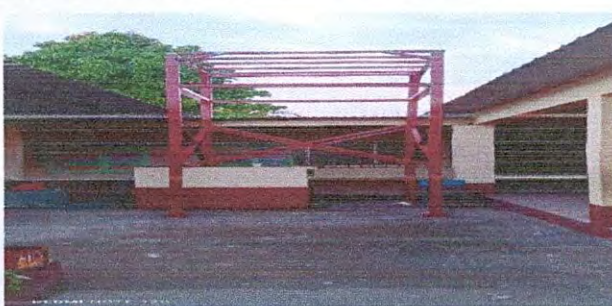
Foto 5: 18.3 SUSTITUCIÓN DE DEPÓSITO DE AGUA 1700 LT

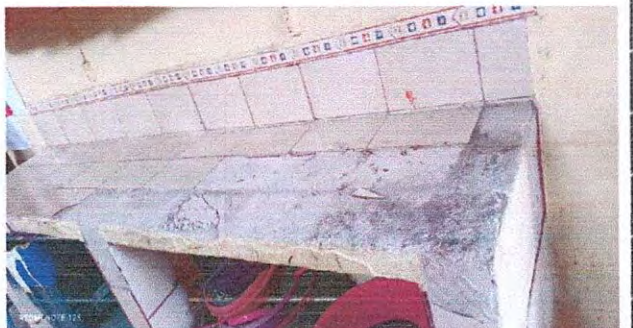
Foto 6: 20.8 REPARACIÓN DE AZULEJO DE COCINA
