SITUACIÓN DEFICIENCIAS DETERMINADAS

| NOMBRE DEL ESTABLECIMIENTO: | EORM ALDEA LINARES | DIRECCIÓN DEL ESTABLECIMIENTO: | 2A AVENIDA LOTE 2 LINARES OBERO |
| CÓDIGO DEL ESTABLECIMIENTO: | 05-09-0438-43 | FECHA: | 15/10/2024 |

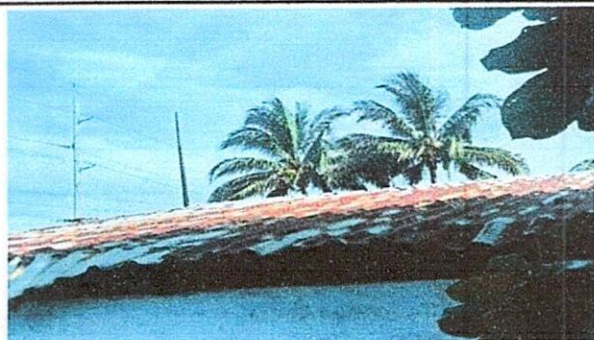
Foto 1: Enlaminado en mal estado, Region 1.1 (Sustitución de lamina por lamina troquelada aluzinc calibre 26), Region 1.3 (Sustitución de elementos de fijación), Region 19.8 (Instalación de lamina troquelada aluzinc) Region 19.10 (Desinstalación de lamina existente).

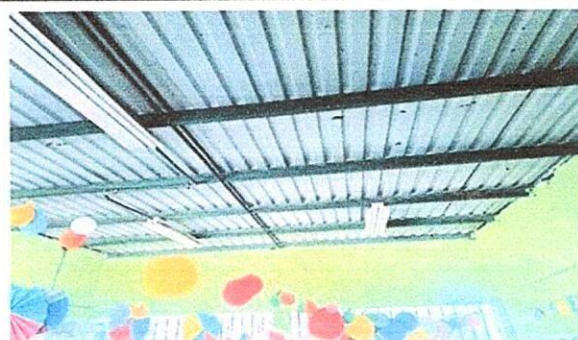
Foto 2: Estructura portante deteriorada, Region 2.1 (Mantenimiento de estructura de metal)

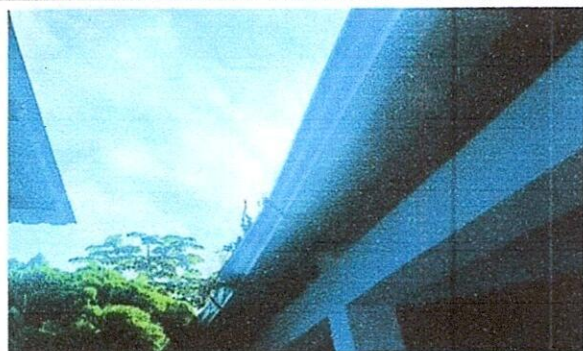
Foto 3: Canal en mal estado, Region 7.1 (Sustitución de canal de metal).

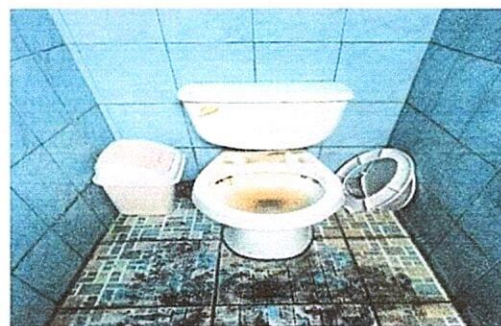
Foto 4: Inodoros en mal estado, Region 10.3 (Sustitución de inodoro), Region 19.15 (Instalación de inodoro).

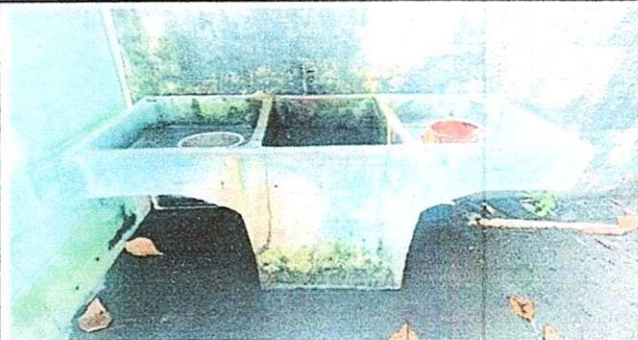
Foto 5: Pila en mal estado, Region 19.20 (Instalación de pila), Region 20.10 (Sustitución de pila de cemento de dos lavaderos).
