**REGISTRO FOTOGRÁFICO**  
**PROGRAMA DE MANTENIMIENTO DE EDIFICIOS ESCOLARES PÚBLICOS**

PRA-FOR-123  
 Versión 1

SITUACIÓN DEFICIENCIAS DETERMINADAS

| NOMBRE DEL ESTABLECIMIENTO: | EORM | DIRECCIÓN DEL ESTABLECIMIENTO: | ALDEA BUENA VISTA |

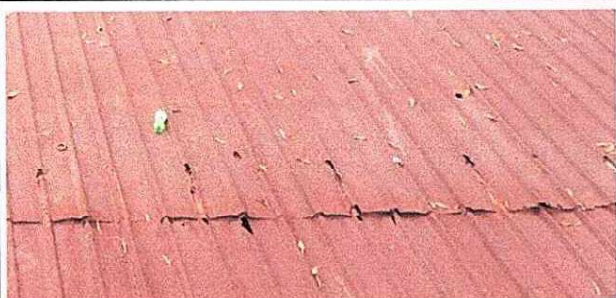
Foto 1: Lamina en mal estado, Region 1.1 (Sustitución de lamina por lamina troquelada aluzinc calibre 26) Region 19.8 (Instalación de lamina troquelada aluzinc) Region 19.20 (Desinstalación de lamina existente)

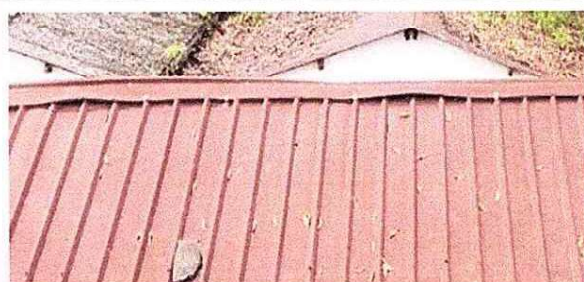
Foto 2: Capote en mal estado, Region 1.2 (Sustitución de capote de lamina para lamina troquelada) Region 1.3 (Sustitución de elementos de fijación)

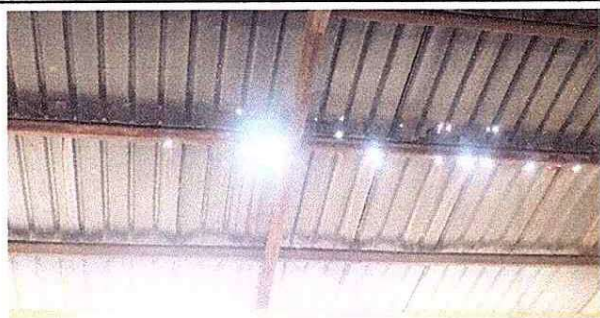
Foto 3: Estructura portante en mal estado, Region 2.2 (Sustitución de estructura de soporte de metal por metal) Region 19.7 (Instalación de estructura portante de metal) Region 19.9 (Desinstalación de estructura)

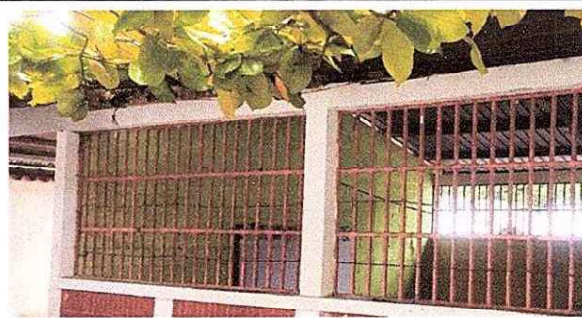
Foto 4: Balcones en mal estado, Region 5.7 (Mantenimiento de balcones de metal)

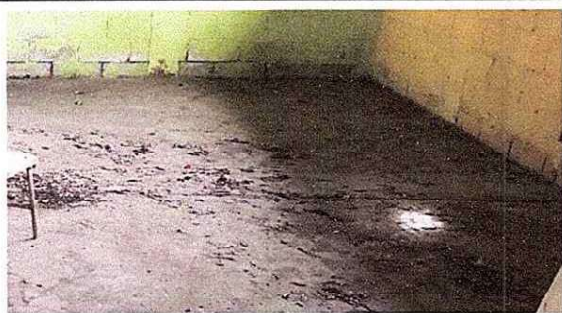
Foto 5: Piso en mal estado, Region 6.8 (Sustitución de piso ceramico)

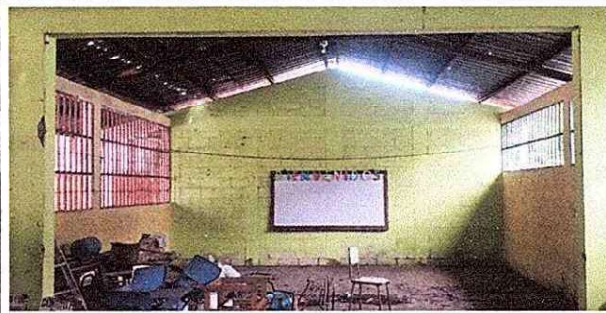
Foto 6: Muros dañados, Region 15.1 (Reparación de muro perimetral de block)

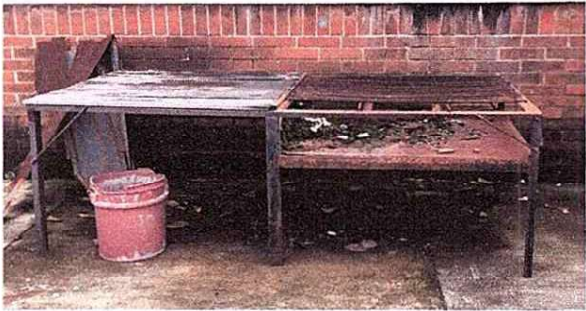
Foto 7: Estufa en mal estado, Region 20.2 (Sustitución de estufa rural completa incluye chimenea y plancha de metal)
