| REGISTRO FOTOGRÁFICO | | | |
| DEPARTAMENTO: | ESCUINTLA | MUNICIPIO: | PALIN |
| NOMBRE DEL ESTABLECIMIENTO: | EORM | DIRECCIÓN DEL ESTABLECIMIENTO: | SECTOR 8 LOTE 11 LOTIFICACION BALCONES D |
| CÓDIGO DEL ESTABLECIMIENTO: | 05-11-0019-43 | FECHA DE LA INSPECCIÓN: | 19/03/2024 |

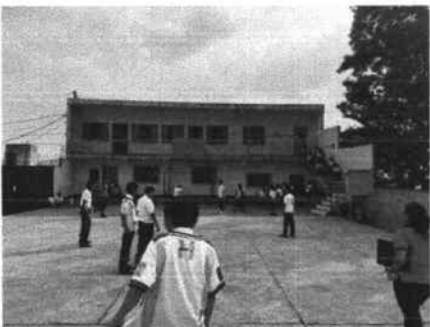
**Foto 1:** MÓDULO DE AULAS EL BARANDAL SE ENCUENTRA EN MAL ESTADO AL IGUAL QUE LOS BALCONES DE LAS VENTANAS, EL PISO DE CONCRETO SE ENCUENTRA RAJADO

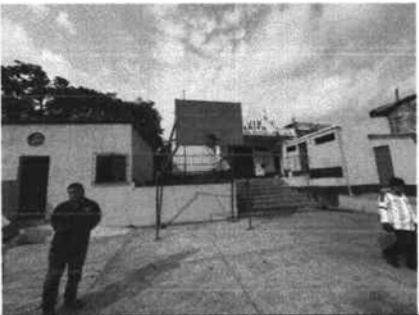
**Foto 5:** DE LADO IZQUIERDO VISTA AL INGRESO DE COCINA, AL CENTRO AULAS Y A LA DERECHA BAÑOS

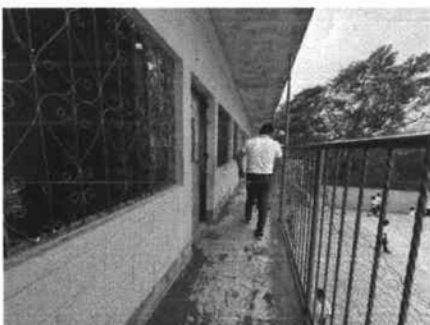
| REGISTRO FOTOGRÁFICO | | | |
|---|---|---|---|
| <p>Foto 9: BARANDAS Y BALCONES DETERIORADOS, PINTURA EN MAL ESTADO, HUMEDAD EN LOSA</p> | | <p>Foto 10: BARANDAL EN MAL ESTADO, HUMEDAD EN LOSA</p> | |

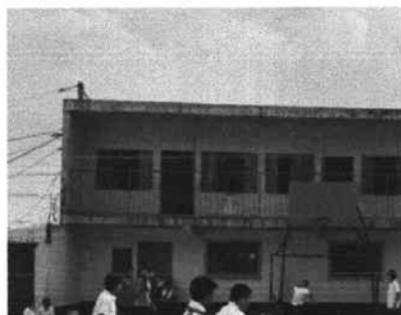
| REGISTRO FOTOGRÁFICO | | | |
|---|---|---|---|
| <p>Foto 11: PUERTA DETERIORADA EN MÓDULO DE AULAS, PINTURA EN MUROS EN MAL ESTADO</p> | | <p>Foto 12: PINTURA DETERIORADA, NO TIENE BAJADAS DE AGUA PLUVIAL</p> | |
