| REGISTRO FOTOGRÁFICO | | | |
| NOMBRE DEL ESTABLECIMIENTO: | EORM COMUNIDAD MARIA MATOS VIUDA DE D | DIRECCIÓN DEL ESTABLECIMIENTO: | COLONIA MARIA MATOS |
| CÓDIGO DEL ESTABLECIMIENTO: | 05-11-0020-43 | FECHA DE LA INSPECCIÓN: | |

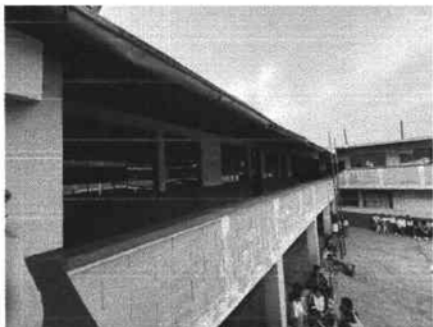
**Foto 1:** COSTANERAS Y LAMINAS DAÑADAS POR CORROSIÓN, PINTURA EN MAL ESTADO

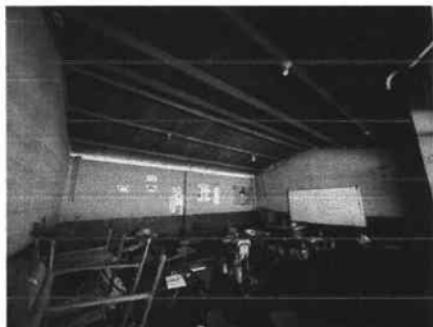
**Foto 3:** TRASLAPE DE LAMINAS EN MAL ESTADO, COSTANERAS PRESENTAN CORROSIÓN

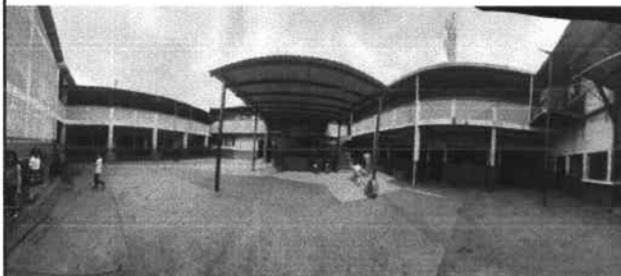
**Foto 7: VISTA PANORAMICA DE LA ESCUELA, PINTURA DE BALCONES EN DETERIORADA**

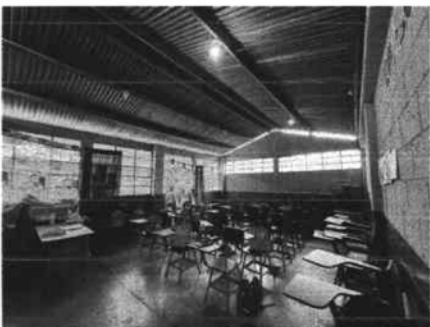
**Foto 8: LAMINAS DEL MODULO DE AULAS DAÑADAS CON EOXIDO Y**

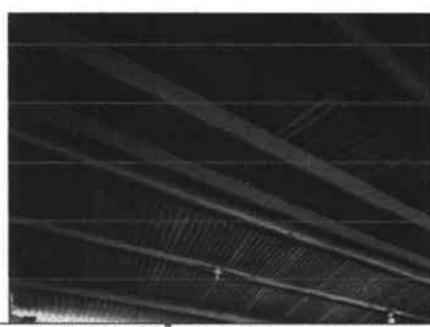
**Foto 11: EL CAPOTE ESTA DAÑADO, LAMINAS CON FILTRACIONES**

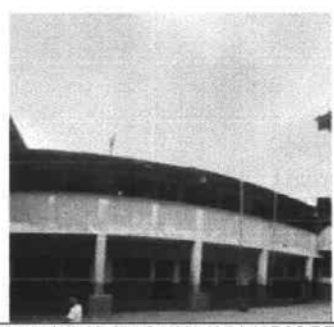
**Foto 12: MÓDULO DE AULAS SIN CANAL Y BAJADAS DE AGUA PLUVIAL**
