SITUACIÓN DEFICIENCIAS DETERMINADAS: PREVIO ☐ DURANTE ☒ POSTERIOR ☐

| NOMBRE DEL ESTABLECIMIENTO: | INEB DE TELESECUNDARIA LOS SAUCES | DIRECCIÓN DEL ESTABLECIMIENTO: | ALDEA LOS SAUCES |
| CÓDIGO DEL ESTABLECIMIENTO: | 05-11-2123-45 | FECHA: | 11/11/2024 |

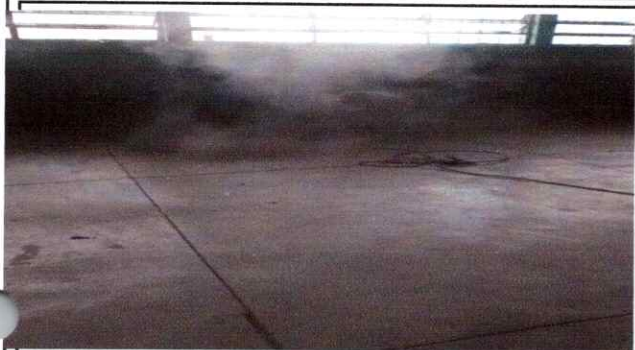
Foto 1: Início de Instalação de piso cerâmico

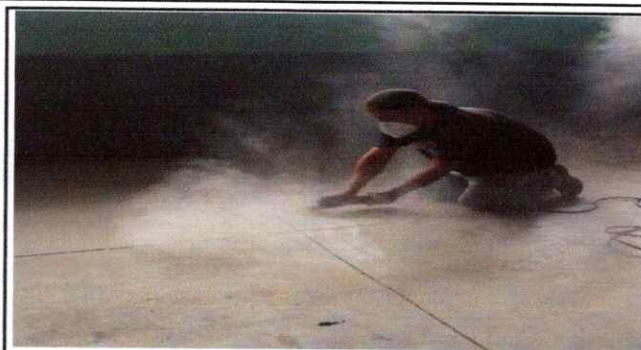
Foto 2: Início de Instalação de piso cerâmico

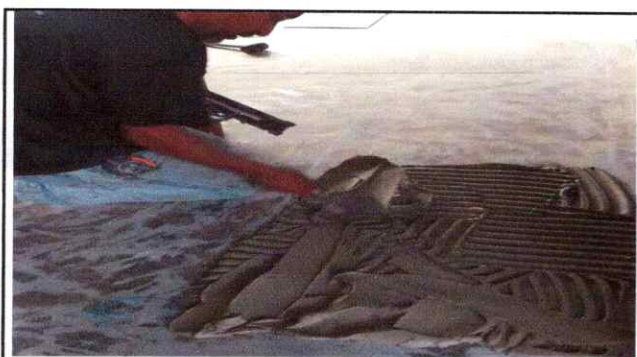
Foto 3: Início de Instalação de piso cerâmico

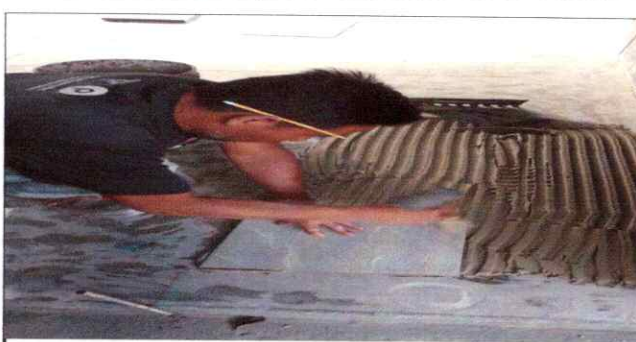
Foto 4: Início de Instalação de piso cerâmico

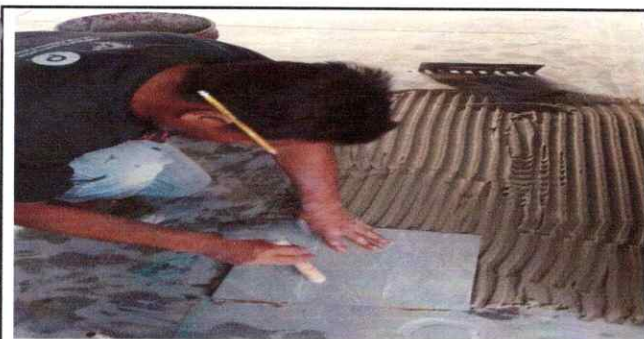
Foto 5: Início de Instalação de piso cerâmico

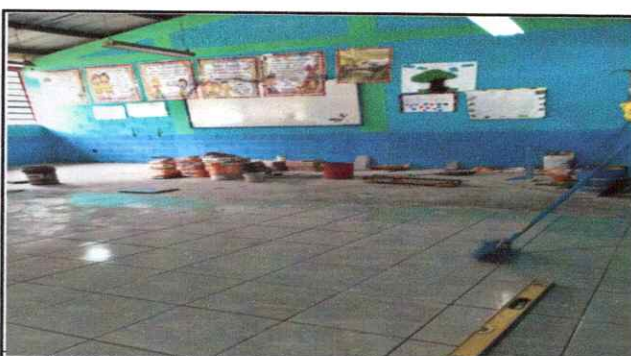
Foto 6: Início de Instalação de piso cerâmico

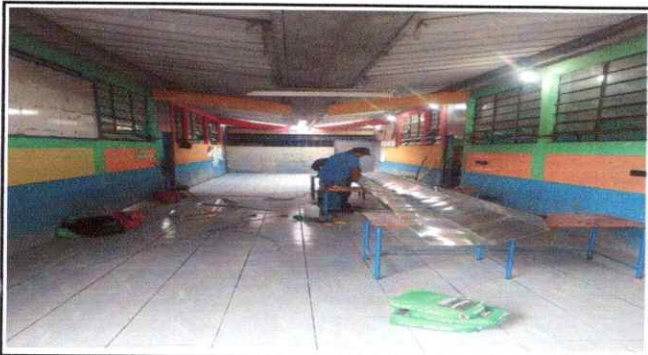
Foto 7: inicio de sustitucion de canal de metal en el pasillo

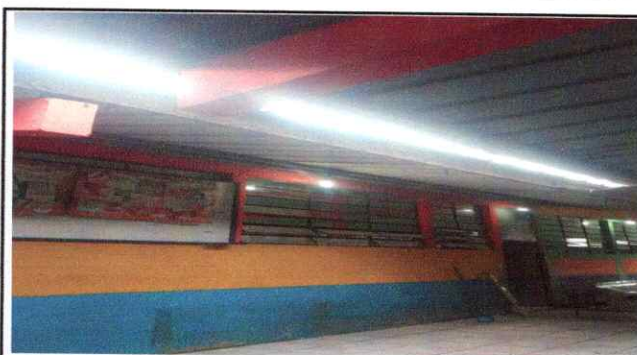
Foto 8: inicio de sustitucion de canal de metal en el pasillo

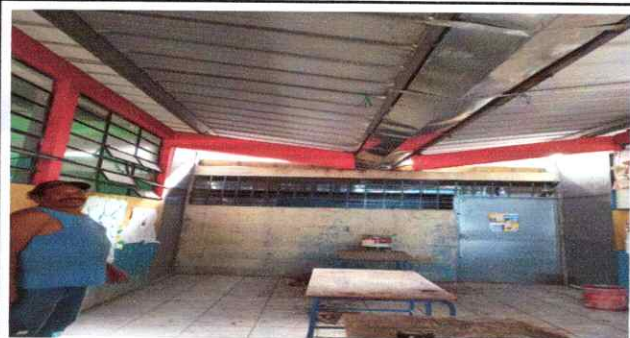
Foto 9: inicio de sustitucion de canal de metal en el pasillo

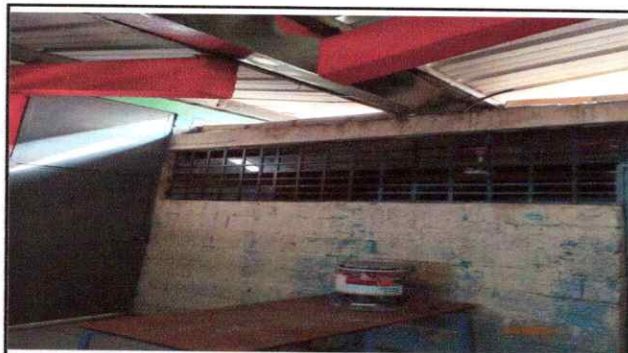
Foto 10: inicio de sustitucion de canal de metal en el pasillo

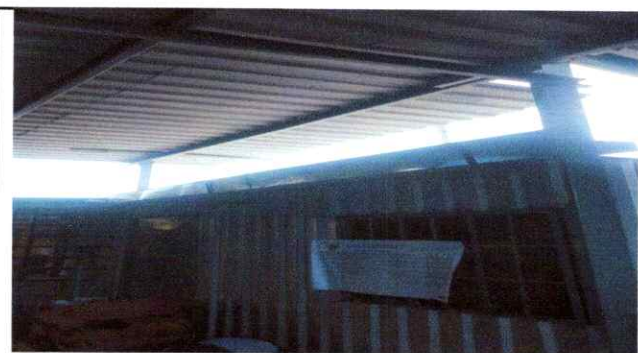
Foto 11: inicio de bajada de agua plubial de metal por tuvo PVC

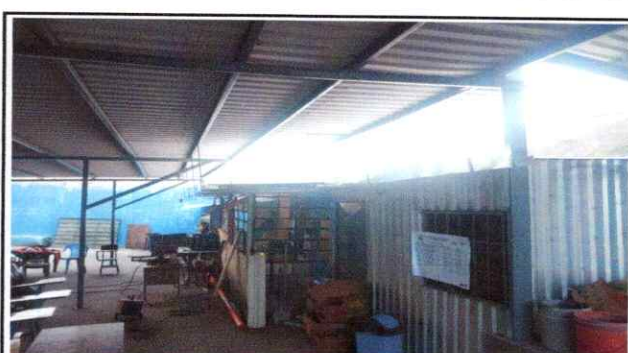
Foto 12: inicio de bajada de agua plubial de metal por tuvo PVC

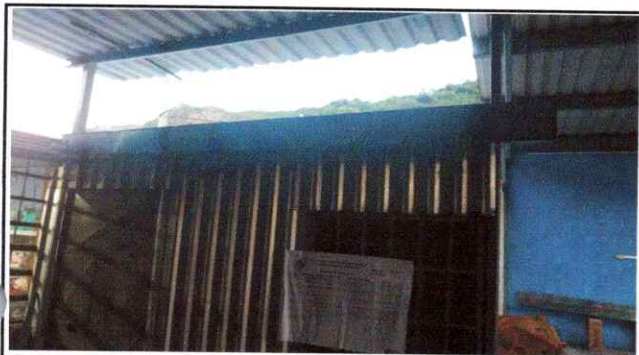
Foto 13: inicio de bajada de agua plubial de metal por tuvo PVC

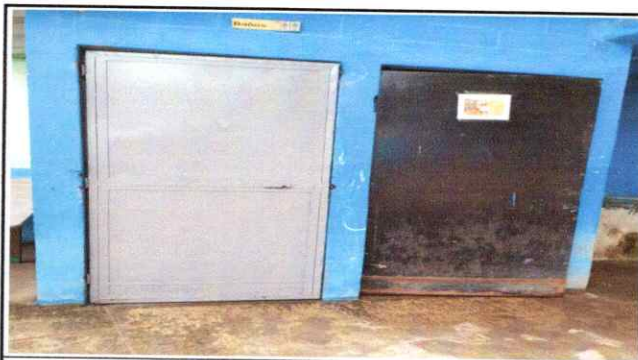
Foto 14: Inicio de matenimiento de puertas de sanitarios

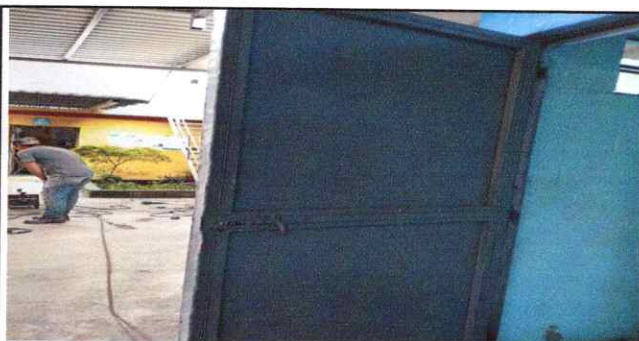
Foto 15: Inicio de matenimiento de puertas de sanitarios

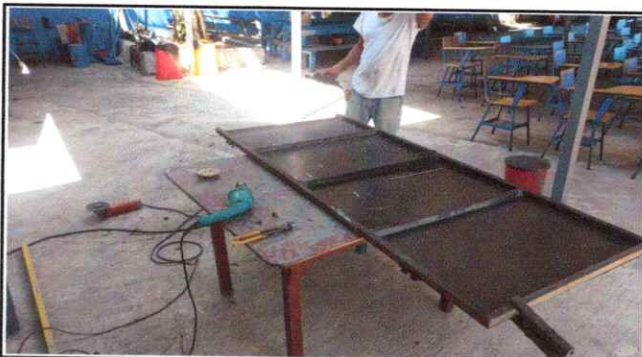
Foto 16: Inicio de matenimiento de puertas de sanitarios

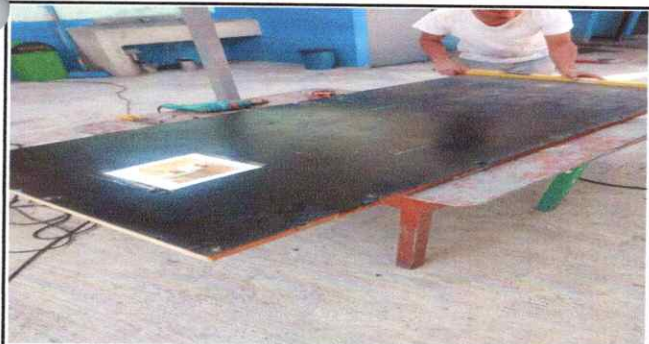
Foto 17: Inicio de matenimiento de puertas de sanitarios

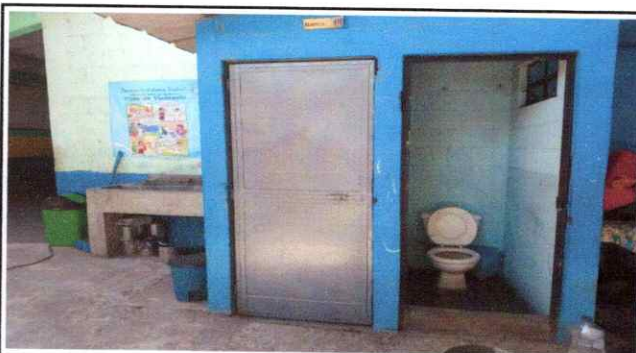
Foto 18: Inicio de matenimiento de puertas de sanitarios

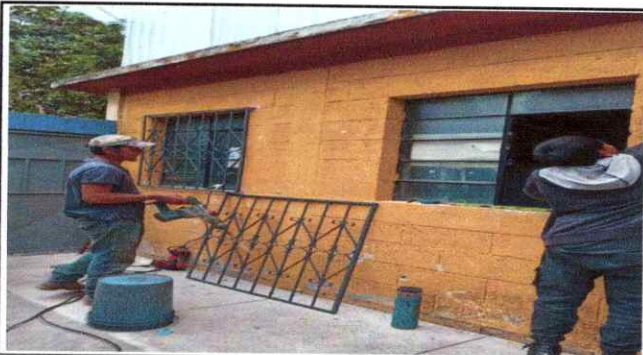
Foto 19: Instalación de Balcones de Metal

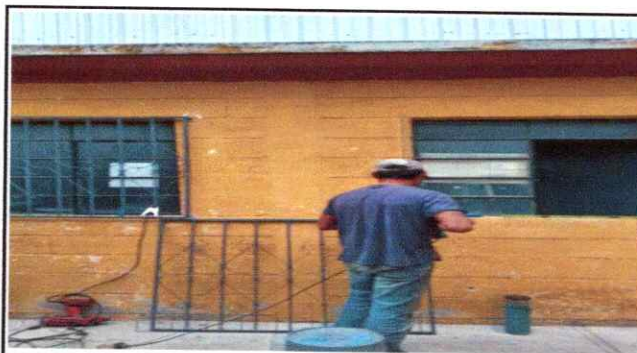
Foto 20: Instalación de Balcones de Metal

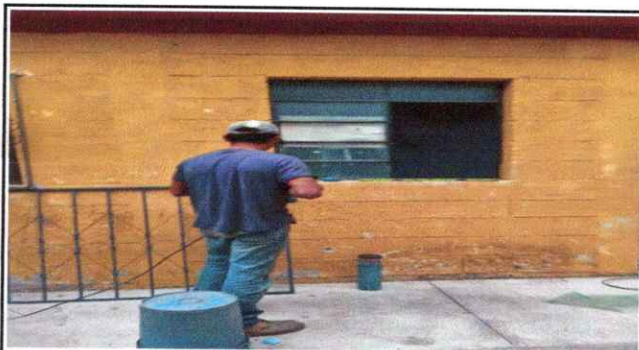
Foto 21: Instalación de Balcones de Metal

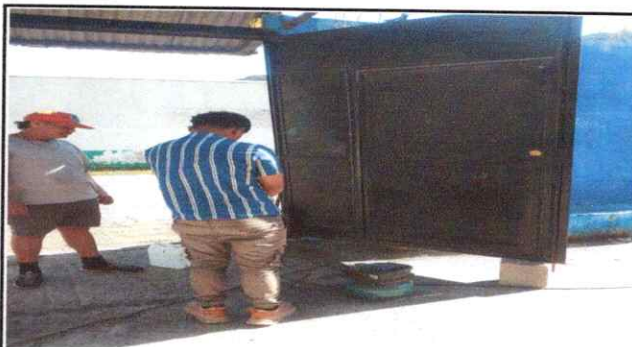
Foto 22: Inicio de mantenimiento de Porton de metal

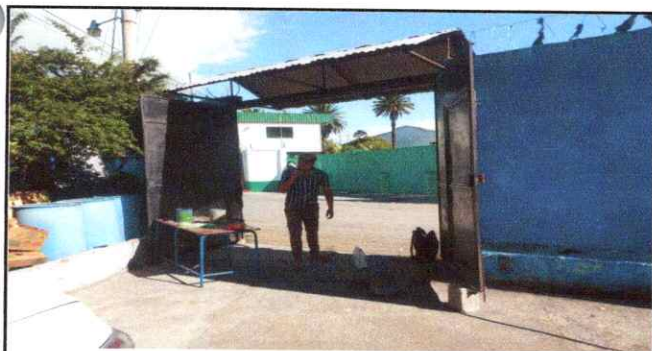
Foto 23: Inicio de mantenimiento de Porton de metal

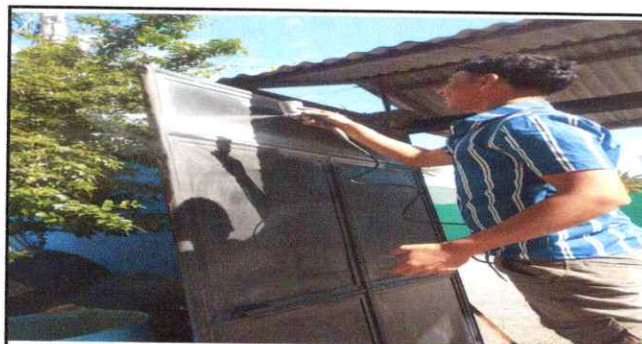
Foto 24: Inicio de mantenimiento de Porton de metal
