| REGISTRO FOTOGRÁFICO | | | |
| DEPARTAMENTO: | ESCUINTLA | MUNICIPIO: | PALIN |
| NOMBRE DEL ESTABLECIMIENTO: | EORM DOMINGO LIMA | DIRECCIÓN DEL ESTABLECIMIENTO: | COLONIA LOS SAUCES |
| CÓDIGO DEL ESTABLECIMIENTO: | 05-11-2187-43 | FECHA DE LA INSPECCIÓN: | |

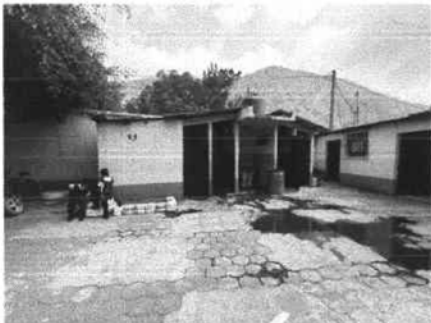
| REGISTRO FOTOGRÁFICO | | | |
|---|---|---|---|
| Foto 1: LA PILA SE ENCUENTRA DAÑADA PRESENTA RAJADURAS, TECHO Y LAMINAS EN MAL ESTADO | | Foto 2: DE IZQUIERDA A DERECHA PRESIDENTA DE OPF, DIRETORA DE ESCUELA Y CONSULTOR A CARGO | |

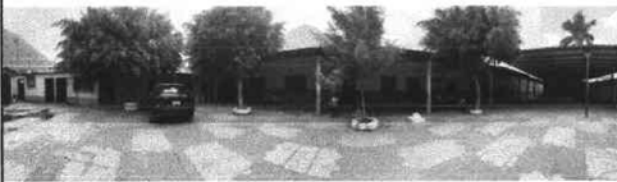
| REGISTRO FOTOGRÁFICO | | | |
|---|---|---|---|
| Foto 3: DE IZQUIERDA A DERECHA MÓDULO DE ADMINISTRACIÓN, SANITARIOS Y MÓDULO DE AULAS NINGUN TECHO TIENE CANAL Y BAJADAS DE AGUA | | Foto 4: MÓDULO DE AULAS NO TIENEN CANAL Y BAJADAS DE AGUA PLUVIAL ADEMÁS LAMINAS EN MAL ESTADO Y ESTRUCTURA METALICA CON OXIDO | |

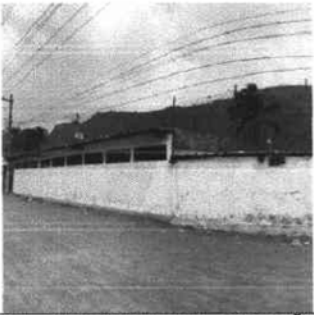
| REGISTRO FOTOGRÁFICO | | | |
|---|---|---|---|
| Foto 5: LA MALLA DEL MURO PERIMETRAL ESTA DAÑADA Y A BAJA ALTURA | | Foto 6: CONSULTOR A CARGO EN ESCUELA | |

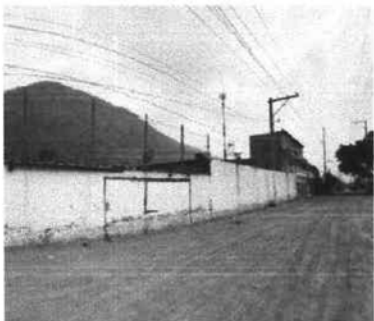
| REGISTRO FOTOGRÁFICO | | | |
|---|---|---|---|
| <p>Foto 7: LA MALLA DEL MURO PERIMETRAL SE ENCUENTRA DAÑADA Y CON CORROSIÓN</p> | | <p>Foto 8: LAMINAS DAÑADAS, PRESENTAN ORIFICIOS, CORROSION</p> | |

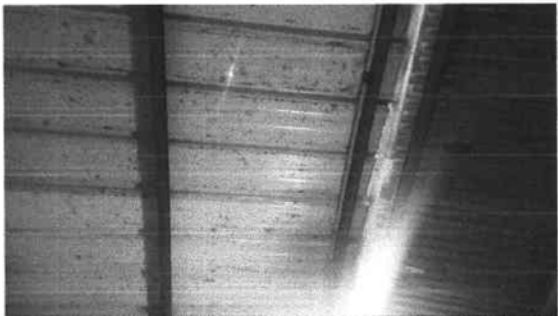
| REGISTRO FOTOGRÁFICO | | | |
|---|---|---|---|
| <p>Foto 11: CAPOTE Y LAMINAS EN MALAS CONDICIONES, LAS LAMINAS PRESENTAN OXIDO</p> | | <p>Foto 12: MÓDULO DE AULAS SIN CANAL Y BAJADAS DE AGUA, LAMINAS EN MAL ESTADO</p> | |
