| REGISTRO FOTOGRÁFICO | | | |
| DEPARTAMENTO: ESCUINTLA | MUNICIPIO: SAN VICENTE PACAYA | | |
| NOMBRE DEL ESTABLECIMIENTO: ESCUELA OFICIAL RURAL MIXTA | DIRECCIÓN DEL ESTABLECIMIENTO: 1A. AVENIDA Y 10A. CALLE 0-04 CANTON SANTA | | |
| CÓDIGO DEL ESTABLECIMIENTO: 05-12-0498-43 | FECHA DE LA INSPECCIÓN: 20/03/2024 | | |

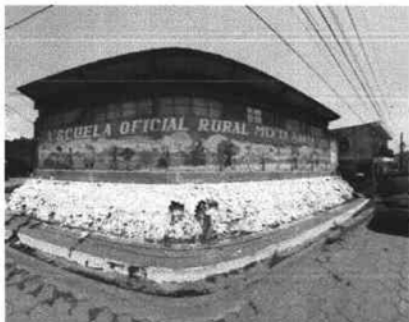
**Foto 1:** EL TALUD DE PIDRA QUE TIENE LA FACHADA SOBRE LA CALLE PRINCIPAL PRESENTA DESPRENDIMIENTOS

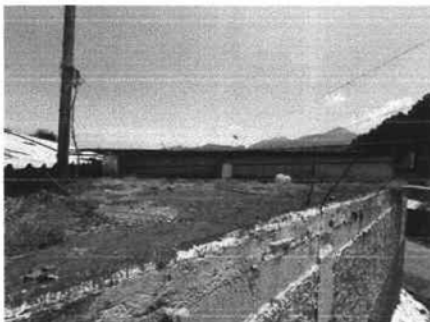
**Foto 3:** LA LOSA FUNDIDA DEL ÁREA DE BODEGA DEL INGRESO PRESENTA HUMEDAD Y CARECE DE BAJADAS DE AGUA

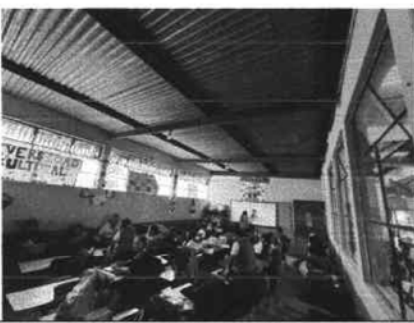
**Foto 5:** ESTRUCTURA METALICA CON OXIDO, MALOS TRASLAPES EN LAMINAS

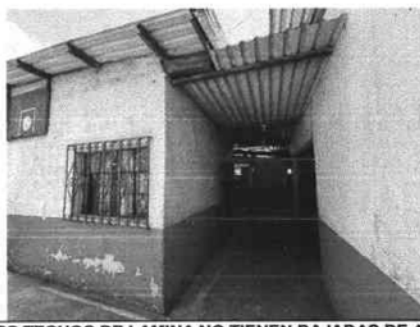
| <p><b>Foto 11: LAMINAS DEL MÓDULO DE AULAS EN MAL ESTADO PRESENTAN RAJADURAS</b></p> | <p><b>Foto 12: LOS TECHOS DE LAMINA NO TIENEN BAJADAS DE AGUA PLUVIAL NI CACAL, PINTURA EN MAL ESTADO, ESTRUCTURA METALICA CORROIDA</b></p> |
