REGISTRO FOTOGRÁFICO  
PROGRAMA DE MANTENIMIENTO DE EDIFICIOS ESCOLARES PÚBLICOS

SITUACIÓN DEFICIENCIAS DETERMINADAS

| NOMBRE DEL ESTABLECIMIENTO: | Escuela Oficial Rural Mixta Jurún Marinalá | DIRECCIÓN DEL ESTABLECIMIENTO: | Caserío San José Guachipilín |
| CÓDIGO DEL ESTABLECIMIENTO: | 05-12-0502-43 | FECHA: | 6/09/2024 |

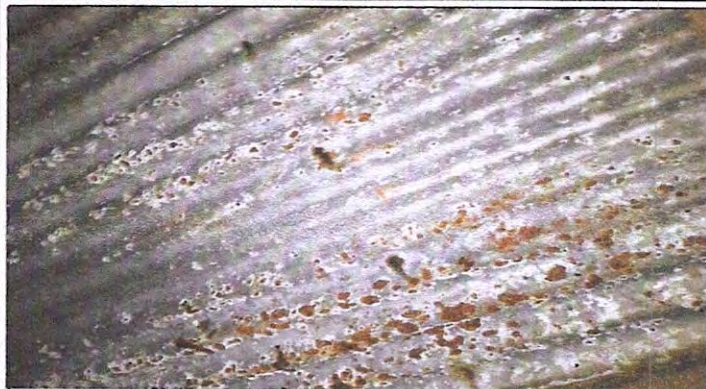
Foto1: 1 CUBIERTA DE LÁMINA: 1.1 Sustitucion de lámina por lámina troquelada aluzinc calibre 26

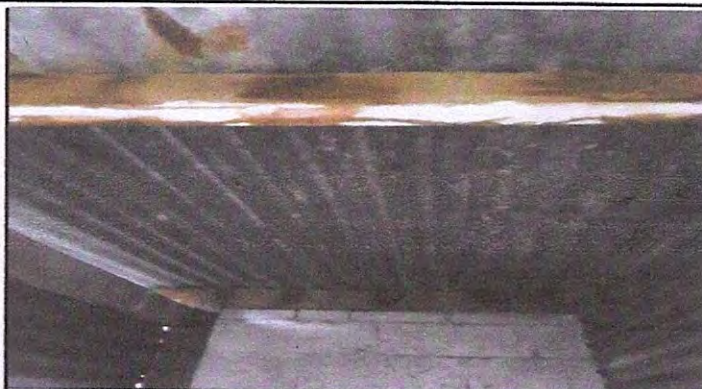
Foto 2: 1 CUBIERTA DE LÁMINA: 1.3 Sustitucion de elementos de fijación.

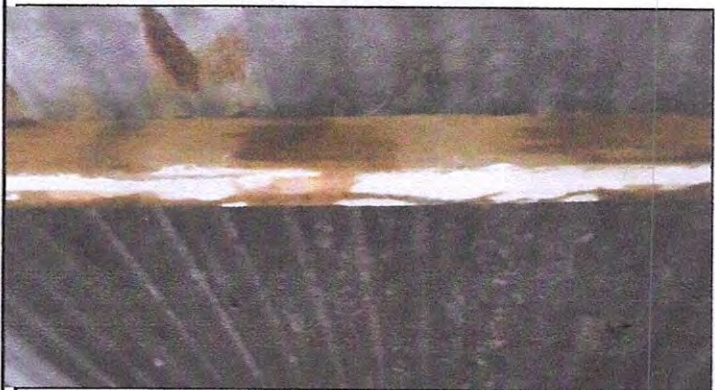
Foto 3: 2 ESTRUCTURA DE TECHO: 2.2 Sustitución de estructura de madera por metal.

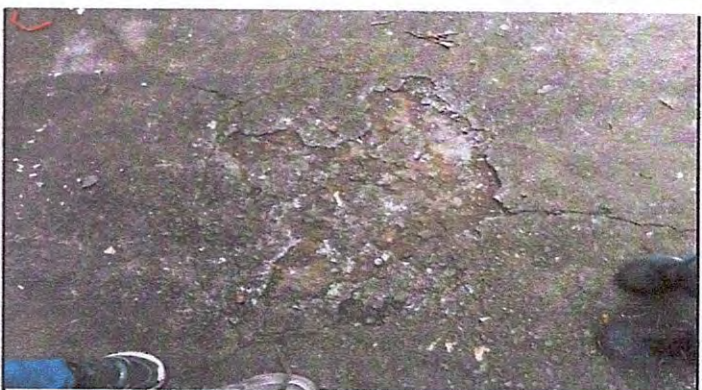
Foto 4: 6 PISO: 6.5 Sustitución de piso de torta de concreto.

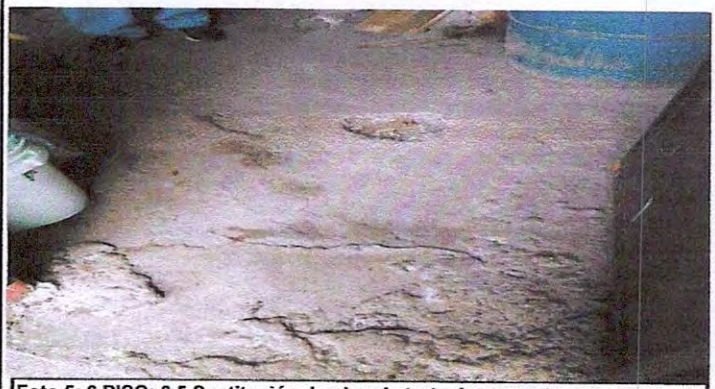
Foto 5: 6 PISO: 6.5 Sustitución de piso de torta de concreto

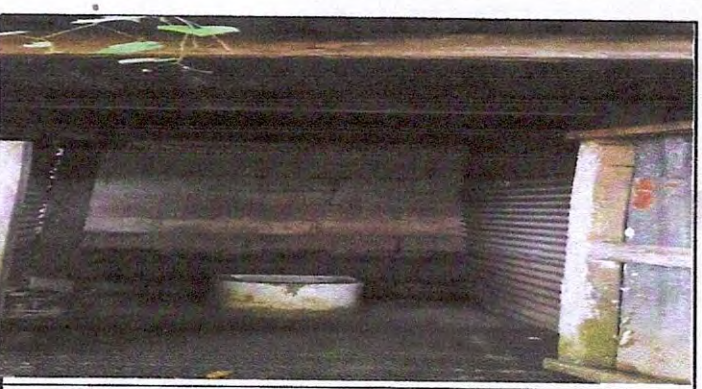
Foto 6: 10 Servicios sanitarios y sus accesorios: 10.3 Sustitución de inodoros

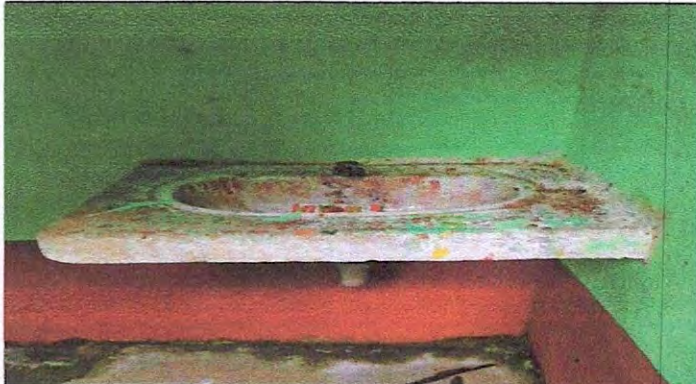
Foto 7: 10 SERVICIOS SANITARIOS Y SUS ACCESORIOS. 10.5 Sustitución de lavamanos.

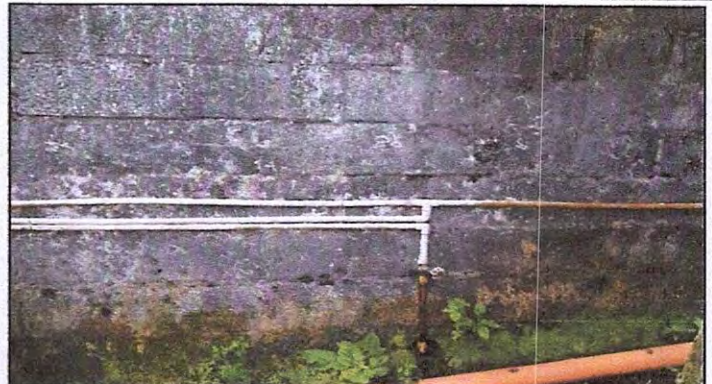
Foto 8: 14 REPARACIÓN DE RED DE DRENAJES Y RED DE AGUA POTABLE: 14.4 Sustitución de tubería pvc línea principal aguas pluviales

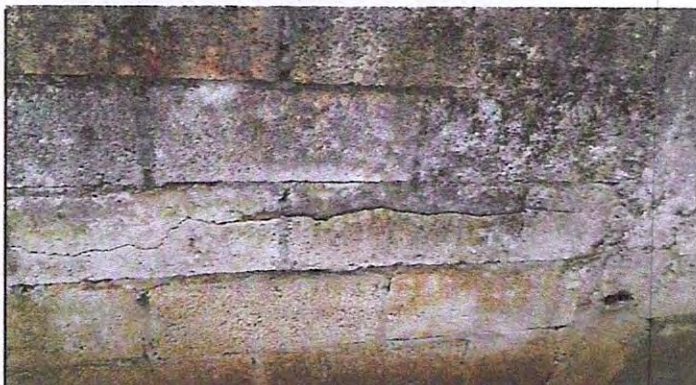
Foto 9: 15 Muros perimetrales: 15.1 Reparación de muro perimetral de block

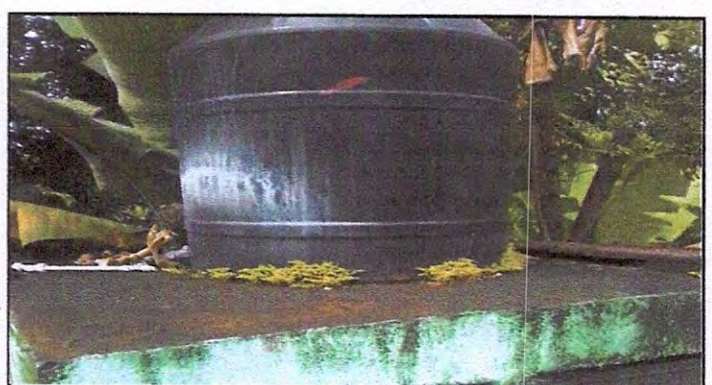
Foto 10: 18 REPARACIÓN Y MANTENIMIENTO DE CISTERNAS/DEPOSITOS DE AGUA: 18.3 Sustitución de deposito de agua 1700 litros.

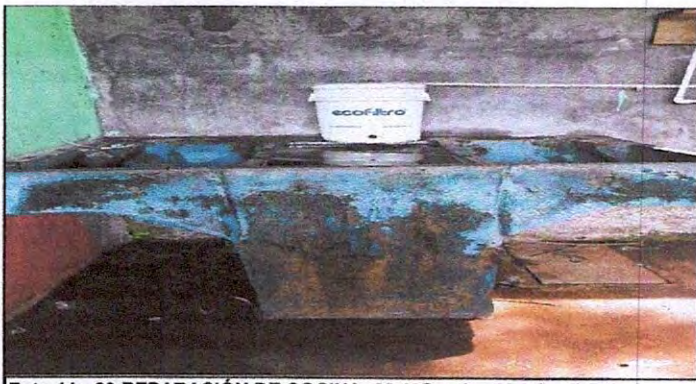
Foto 11: 20 REPARACIÓN DE COCINA: 20.10 Sustitución de pila de cemento de dos lavaderos

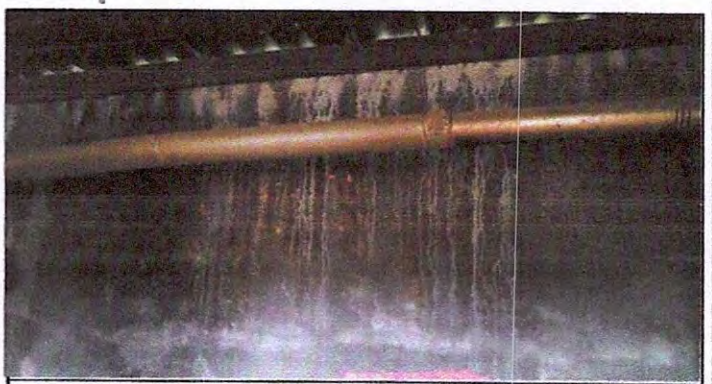
Foto 12: 21 Reparación de repello y cernido de paredes 21.2 cernido de muros.
