| REGISTRO FOTOGRÁFICO | | | |
| NOMBRE DEL ESTABLECIMIENTO: | ESCUELA OFICIAL RURAL MIXTA | DIRECCIÓN DEL ESTABLECIMIENTO: | ALDEA LOS RIOS |
| CÓDIGO DEL ESTABLECIMIENTO: | 05-12-0503-43 | FECHA DE LA INSPECCIÓN: | 20/03/2024 |

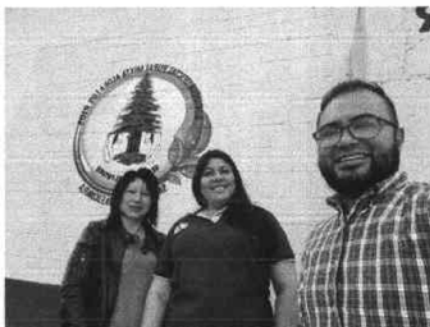
**Foto 2:** DE IZQUIERDA A DERECHA PRESIDENTA DE OPF, DIRECTORA DE ESCUELA Y CONSULTOR A CARGO

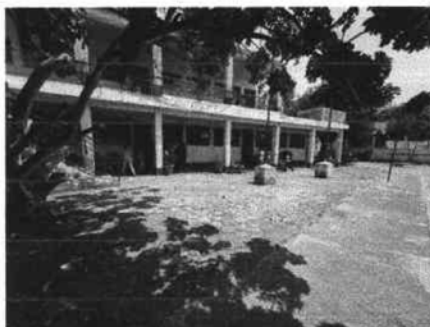
**Foto 4:** BARANDAL EN MAL ESTADO, PINTURA EN MAL ESTADO,

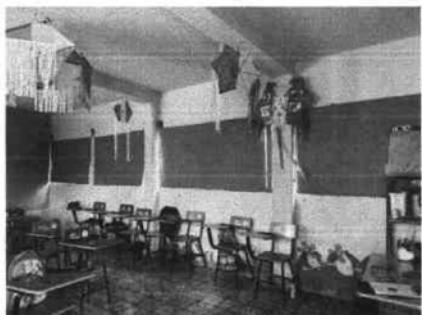
**Foto 5:** VANOS DE VENTANAS PROVOCAN RIESGO COLINDA A CALLE

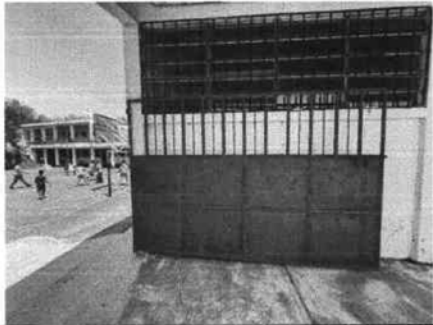
| <p>Foto 7: ÁREA DE PILA NO CUENTA CON DRENAJE, SE OBSERVA HUMEDAD EN LOSA DEL MÓDULO DE AULAS</p> | <p>Foto 8: EL SEGUNDO PORTÓN DE INGRESO SE ENCUENTRA EN MALAS CONDICIONES, PRESENTA ÓXIDO Y ANCLAJES MALOS</p> |

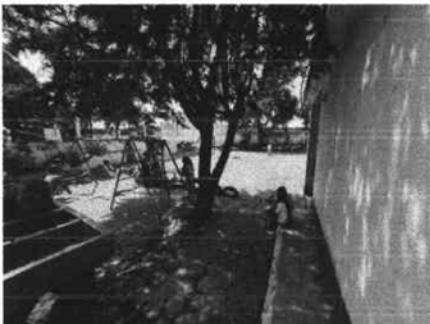
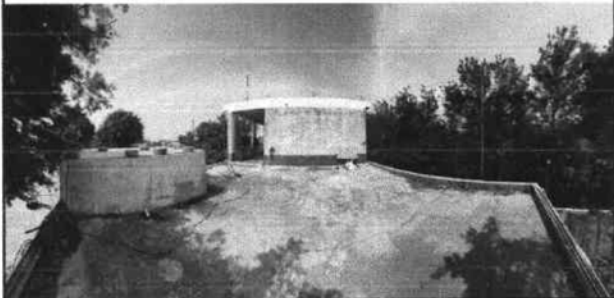
| <p>Foto 9: SE OBSERVA EL ÁREA DE PILA QUE NO TIENE DRENAJE Y SE MEZCLA EL ÁREA CON JUEGOS</p> | <p>Foto 10: LA LOSA DEL MÓDULO DE AULAS PRESENTA RAJADURAS Y HUMEDAD</p> |

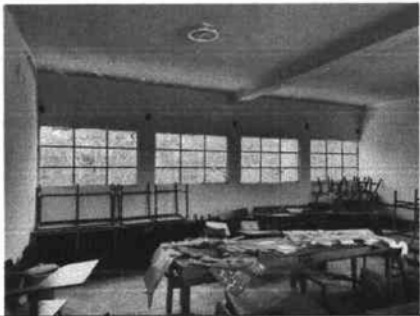
| <p>Foto 11: BARANDAL DEL MÓDULO DE GRADAS PRESENTA CORROSIÓN</p> | <p>Foto 12: LAS VENTANAS COLINDANTES A LA CALLE EN MAL ESTADO Y PRESENTAN DAÑOS, VIDRIOS Y MARCOS DE METAL</p> |
