| REGISTRO FOTOGRÁFICO | | | |
| DEPARTAMENTO: ESCUINTLA<br>NOMBRE DEL ESTABLECIMIENTO: EORM<br>CÓDIGO DEL ESTABLECIMIENTO: 05-12-0504-43 | MUNICIPIO: SAN VICENTE PACAYA<br>DIRECCIÓN DEL ESTABLECIMIENTO: ALDEA LOS CHAGUITES<br>FECHA DE LA INSPECCIÓN: | | |

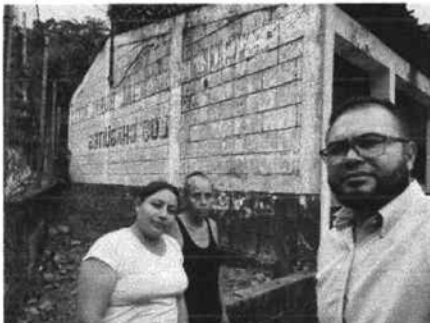
| REGISTRO FOTOGRÁFICO | | | |
|---|---|--|--|
| <p><b>Foto 1: VISTA PANORAMICA DE LA ESCUELA NINGUN TECHO TIENE CANAL NI BAJADAS DE AGUA PLUVIAL</b></p> | <p><b>Foto 2: DE IZQUIERDA A DERECHA DIRECTORA DE LA ESCUELA, PRESIDENTA DE OPF Y CONSULTOR ASIGNADO</b></p> | | |

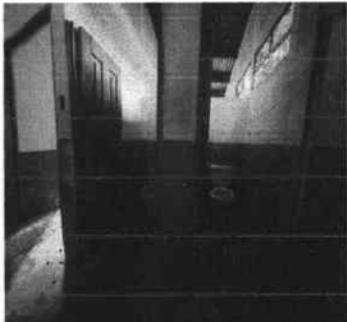
| REGISTRO FOTOGRÁFICO | | | |
|---|---|--|--|
| <p><b>Foto 3: LAMINAS DEL MÓDULO DE AULAS EN MAL ESTADO NO TIENE CANAL Y BAJADAS PLUVIALES</b></p> | <p><b>Foto 4: BAÑOS EN MAL ESTADO NO ESTAN FUNCIONANDO</b></p> | | |

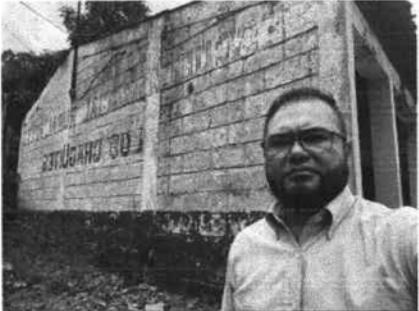
| REGISTRO FOTOGRÁFICO | | | |
|---|---|--|--|
| <p><b>Foto 5: MÓDULO DE COCINA EN MAL ESTADO ESTRUCTURA METALICA, LAMINAS, POLIETILENO INCOMPLETO, NO TIENE PUERTAS Y VENTANAS</b></p> | <p><b>Foto 6: CONSULTOR EN LA ESCUELA</b></p> | | |

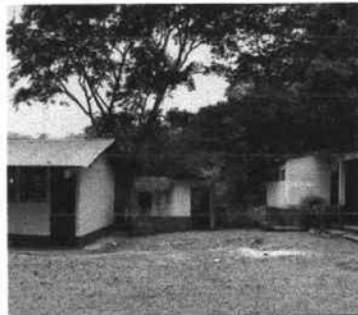
| <p>Foto 11: MÓDULO DE COCINA NO TIENE VENTANAS, PINTURA DETERIORADA, LAMINAS DAÑADAS</p> | <p>Foto 12: MÓDULOS DE AULAS SIN CANAL NI BAJADAS DE AGUA, MÓDULO DE COCINA NO TIENE PUERTA NI VENTANA, PINTURA EN MAL ESTADO, LAMINAS DAÑADAS</p> |
