PROGRAMA DE MANTENIMIENTO DE EDIFICIOS ESCOLARES PÚBLICOS  
CON FINANCIAMIENTO EXTERNO

REGISTRO FOTOGRÁFICO DE AVANCE

| NOMBRE DEL ESTABLECIMIENTO: | EORM | DIRECCIÓN DEL ESTABLECIMIENTO: | ALDEA LOS CHAGUITES |
| CÓDIGO DEL ESTABLECIMIENTO: | 05-12-0504-43 | FECHA DE LA INSPECCIÓN: | 7/08/2024 |

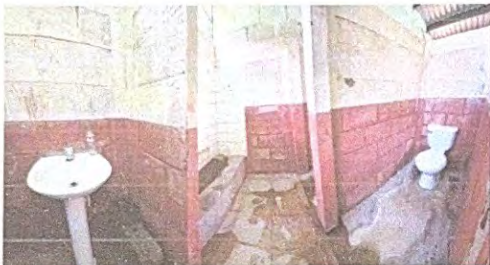
Foto 7: SUMINISTRO E INSTALACIÓN DE LAVAMANOS EN BAÑO DE NIÑOS

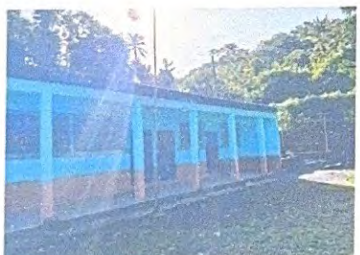
Foto 9: SUMINISTRO E INSTALACIÓN DE LAMINA TROQUELADA, MANTENIMIENTO A BALCONES, APLICACIÓN DE PINTURA EN INTERIORES Y EXTERIORES

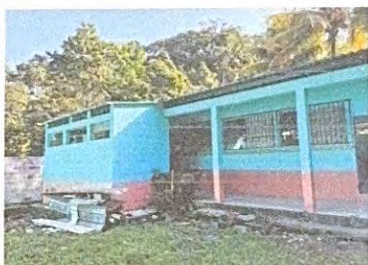
Foto 10: SUMINISTRO E INSTALACIÓN DE LAMINA TROQUELADA CALIBRE 26 EN ÁREA DE BAÑOS, APLICACIÓN DE PINTURA, REMOZAMIENTO A MURO PERIMETRAL

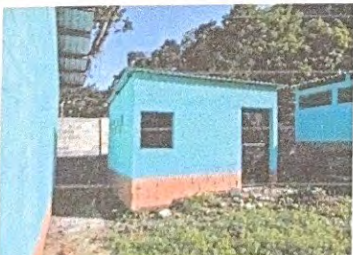
Foto 11: SUMINISTRO E INSTALACIÓN DE ESTRUCTURA PORTANTE Y LAMINA TROQUELADA, REMOZAMIENTO DE MURO, SUMINISTRO E INSTALACIÓN DE VENTANA Y PUERTA CON CHAPA DE BUENA CALIDAD, APLICACIÓN DE PINTURA EN MUROS INTERIORES Y EXTERIORES, REMOZAMIENTO MURO

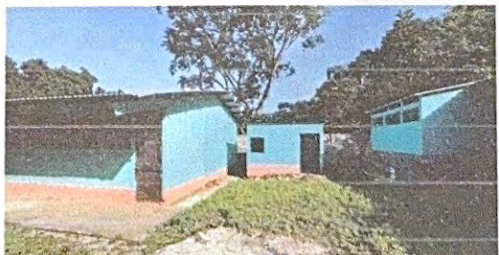
Foto 12: SUMINISTRO E INSTALACIÓN DE ESTRUCTURA PORTANTE Y LAMINA TROQUELADA, REMOZAMIENTO DE MURO EN COCINA, SUMINISTRO DE VENTANA Y PUERTA CON CHAPA DE BUENA CALIDAD, APLICACIÓN DE PINTURA EN MUROS, REMOZAMIENTO MURO PERIMETRAL

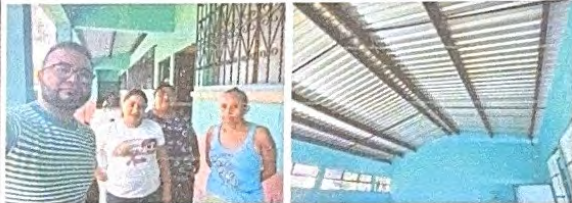
| REGISTRO FOTOGRÁFICO DE AVANCE | | | |
|---|---|---|---|
| Foto 1: VISTA MÓDULO DE AULAS, COCINA Y MÓDULO DE BAÑOS DONDE SE SUMINISTRO LAMINA TROQUELADA Y SE REALIZO REMOZAMIENTO DE MURO EN COCINA | | Foto 2: OPF, DIRECTORA Y VALUADOR EN EL ESTABLECIMIENT, MANTENIMIENTO A ESTRUCTURA PORTANTE, SUMINISTRO E INSTALACIÓN DE LÁMINA | |

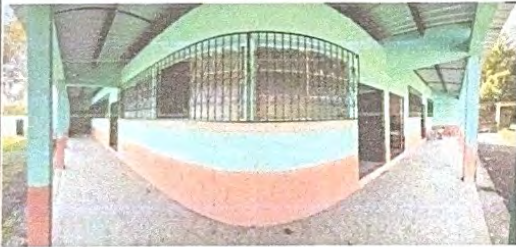
| REGISTRO FOTOGRÁFICO DE AVANCE | | | |
|---|---|---|---|
| Foto 3: SUMINISTRO E INSTALACIÓN DE LAMINA TROQUELADA, APLICACIÓN DE PINTURA, MANTENIMIENTO DE BALCONES | | Foto 4: SUMINISTRO E INSTALACIÓN DE LAMINA TROQUELADA, SUMINISTRO E INSTALACIÓN DE LAVAMANOS E INODORO EN BAÑO DE NIÑAS, SUMINISTRO E INSTALACIÓN DE PUERTA DE METAL | |

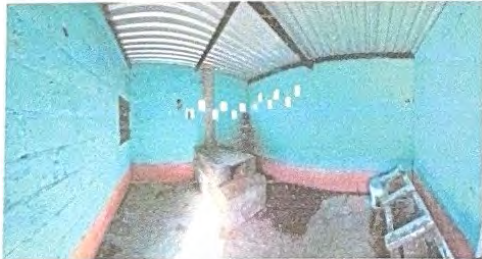
| REGISTRO FOTOGRÁFICO DE AVANCE | | | |
|---|---|---|---|
| Foto 5: SUMINISTRO E INSTALACIÓN DE ESTRUCTURA PORTANTE Y LAMINA TROQUELADA, REMOZAMIENTO DE MURO | | Foto 6: VALUADOR EN EL ESTABLECIMIENTO | |
