SITUACIÓN DEFICIENCIAS DETERMINADAS

| DEPARTAMENTO: | ESCUINTLA | MUNICIPIO: | SAN VICENTE PACAYA |
| NOMBRE DEL ESTABLECIMIENTO: | EORM | DIRECCIÓN DEL ESTABLECIMIENTO: | ALDEA CAÑA VIEJA |
| CÓDIGO DEL ESTABLECIMIENTO: | 05-12-0930-43 | FECHA: | 23/12/2024 |

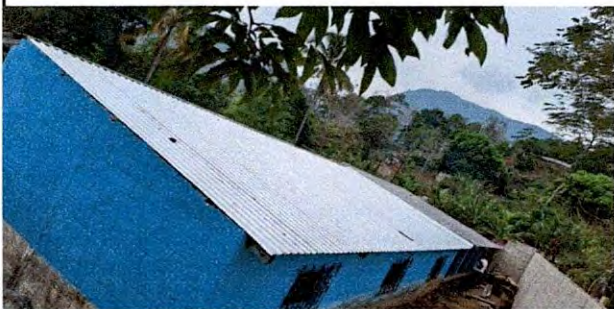
Foto 1: CUBIERTA DE LÁMINA 1.1 Sustitución de lámina, por lámina troquelada aluzinc calibre 26. 1.3 Sustitución de elementos de fijación

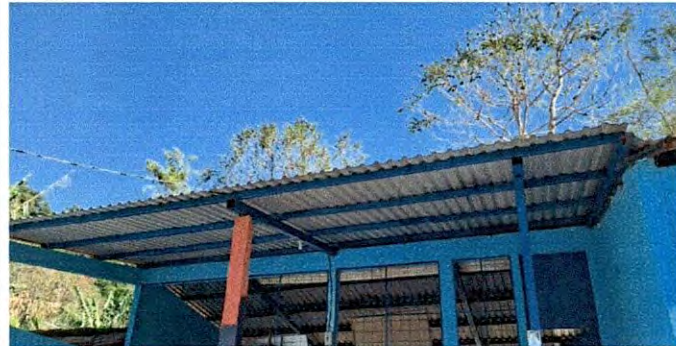
Fotos 2: ESTRUCTURA DE TECHO 2.1 Mantenimiento a estructura de soporte de metal

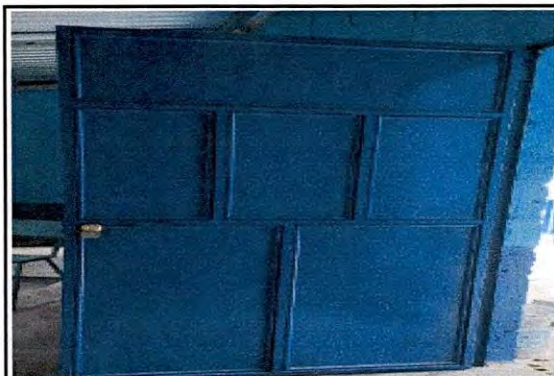
Foto 3: PUERTAS DE METAL 4.1 Mantenimiento a estructura (lijado, cambio de tubo, cepillado, sujeciones, aplicación de pintura) 4.2 Sustitución de chapa 4.3 Sustitución de Puerta.

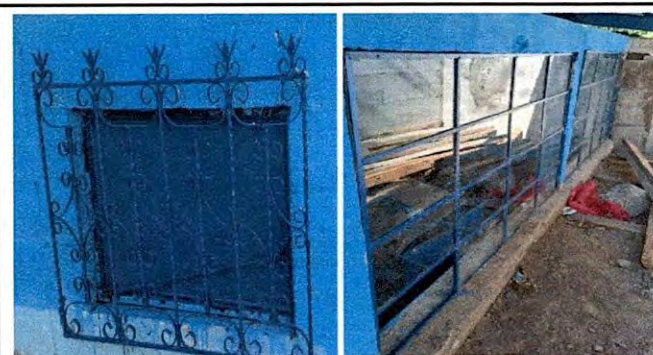
Foto 4: VENTANAS 5.1 Mantenimiento a estructura de metal de ventana 5.5 Sustitución de vidrios.

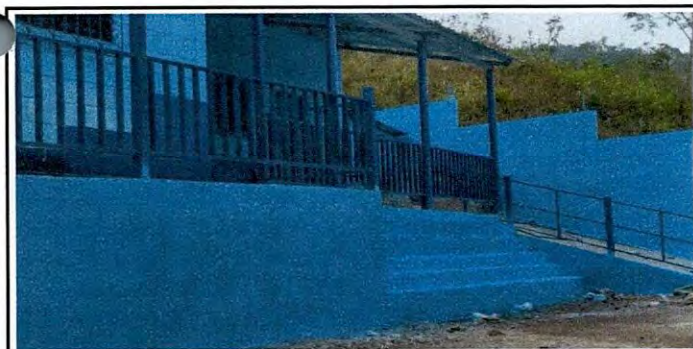
Foto 5: CUNETA DE CONCRETO 8.2 Reparación de banqueta de concreto

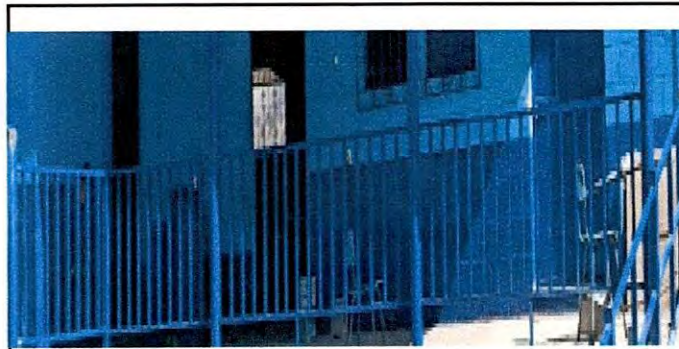
Foto 6: MANTENIMIENTO DE BARANDAS 11.2 Sustitución de barandas de metal

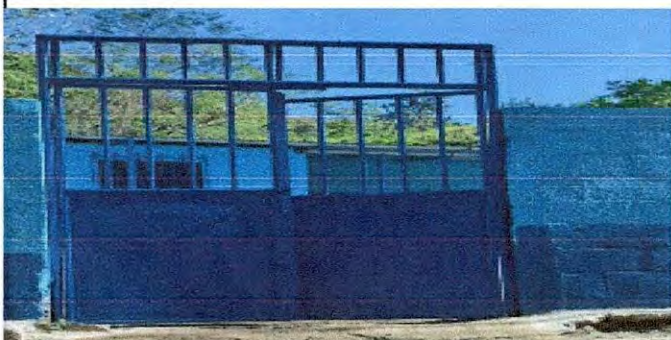
Foto 1: MANTENIMIENTO A PORTONES 12.1 Mantenimiento a portón de metal

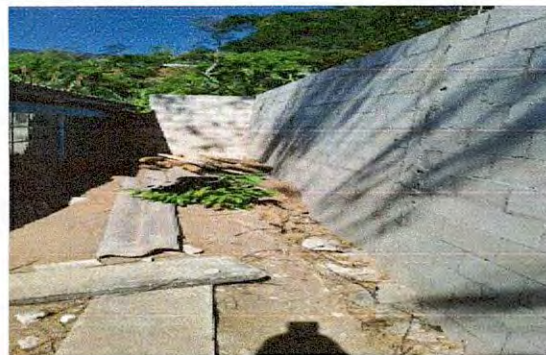
Foto 2: MUROS PERIMETRALES 15.1 Sustitución de muro prefabricado por muro de block

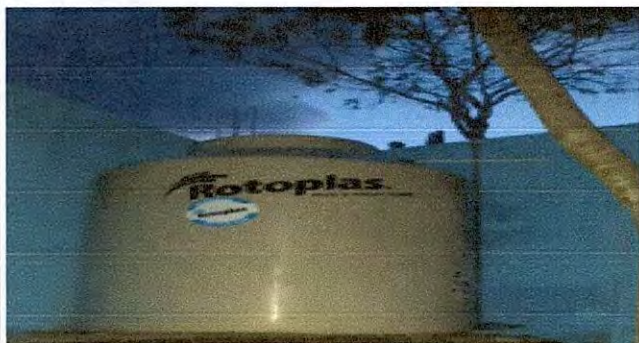
Foto 3: REPARACIÓN Y MANTENIMIENTO DE CISTERNAS/DEPÓSITO DE AGUA 18.2 Sustitución de depósito de agua 1100 lt
